**APOYO TÉCNICO EN EL PROYECTO CONSTRUCCIÓN DE LA CASA DE LA  
CULTURA EN EL MUNICIPIO DE GUAITARILLA EN EL DEPARTAMENTO DE  
NARIÑO, CONTRATADO POR EL CONSORCIO S&S 2014.**

**UNIVERSIDAD DE NARIÑO  
FACULTAD DE INGENIERÍA  
PROGRAMA DE INGENIERÍA CIVIL  
SAN JUAN DE PASTO  
2017**

**Trabajo de grado, presentado como requisito parcial para optar al título de  
Ingeniera Civil**

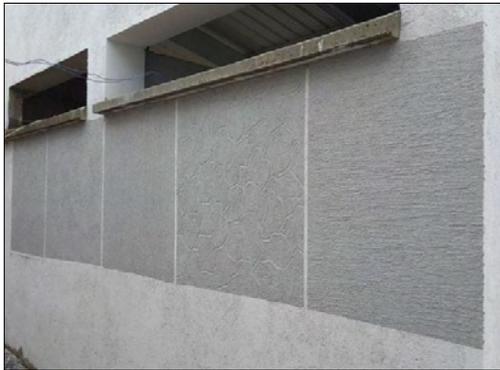
El proceso constructivo inició con la verificación previa que la superficie esté nivelada y libre de polvo, luego se aplicó base acrílica y se dejó secar un día, se aplicó con llana metálica una capa delgada de graniplast de arriba hacia abajo con movimientos semicirculares, y con la misma llana se repasa lo aplicado para así recobrar el exceso de material y dejar la capa del espesor deseado.

Cuando la viscosidad del material disminuyó, se realizó el proceso de grafiado con un plato de madera de arriba hacia abajo en sentido vertical hasta lograr la técnica deseada en la textura. También se puede hacer este frote o grafiado en forma redondeada, o en contraste de trazados horizontales y verticales esto dependerá del acabado que se quiera lograr (Ver fotografía 61).

**Fotografía 61. Muestras de grafiado graniplast**

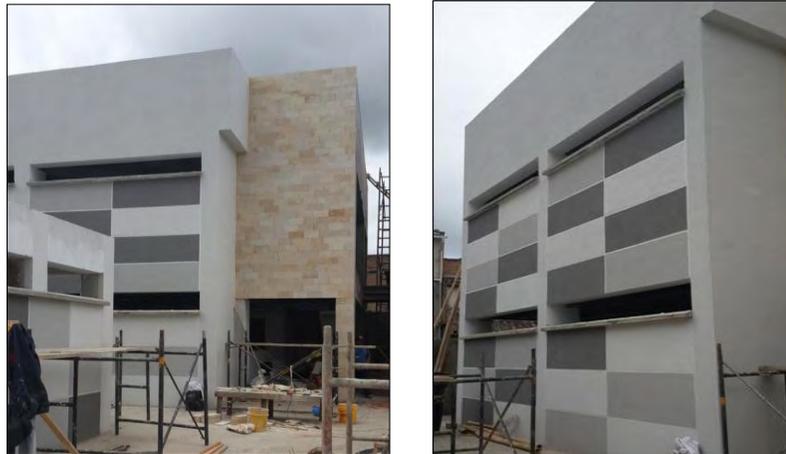
Fue importante proteger los muros ante la presencia de lluvias por durante tres días, para evitar que este se escurra. Se aplicó Graniplast en todas las fachadas de los bloques de la casa de la cultura (Ver fotografía 62).

**Fotografía 62. Fachada de bloque 2 con graniplast**

Como se puede observar en las imágenes, el graniplast en las diferentes fachadas se hizo con diseño en tres tonalidades (escala de grises).

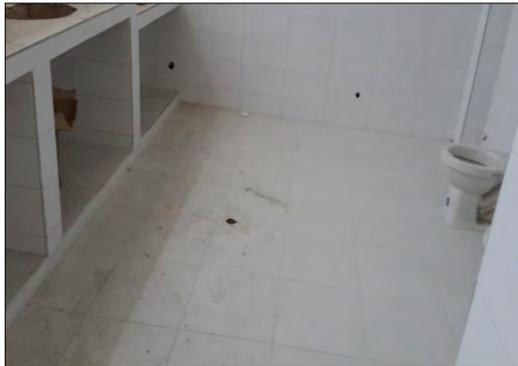
Para la colocación de cerámica se inicia por los lugares más visibles, conservando una secuencia con las líneas de las juntas y no producir separaciones abruptas o desalineaciones. Se inicia por una esquina llevando una guía que se forma con figuras rectangulares con un codal metálico, se demarca con hilos de nylon teniendo en cuenta el nivel de agua y de mano, en algunos casos se debe cortar la cerámica y se la asienta manualmente aplicando una capa de cemento de pega tanto en el piso como en la cerámica, finalmente, se golpea ligeramente con un martillo de caucho para lograr que el cemento ingrese a toda el área bajo la cerámica, para la continuación de la instalación se coloca guías o separadores en las juntas. Posteriormente se aplica cemento blanco para cubrir las juntas (Ver fotografía 63).

**Fotografía 63. Enchape de pisos en unidad sanitaria**

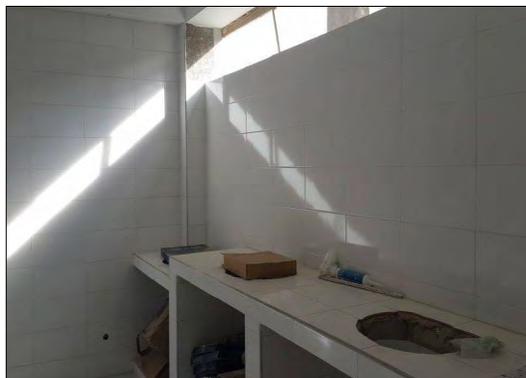
Se instaló un área total de 124.94 m<sup>2</sup> de cerámica en los muros de la unidad sanitaria y 44.25 m<sup>2</sup> de piso tal como se aprecia en la siguiente figura.

Se verificó que la cerámica esté bien asentada golpeándola levemente, cuando se emitió un sonido hueco o algunas veces las cerámicas se movieron, inmediatamente se corrigió (Ver fotografía 64).

**Fotografía 64. Enchape de muros en unidad sanitaria**

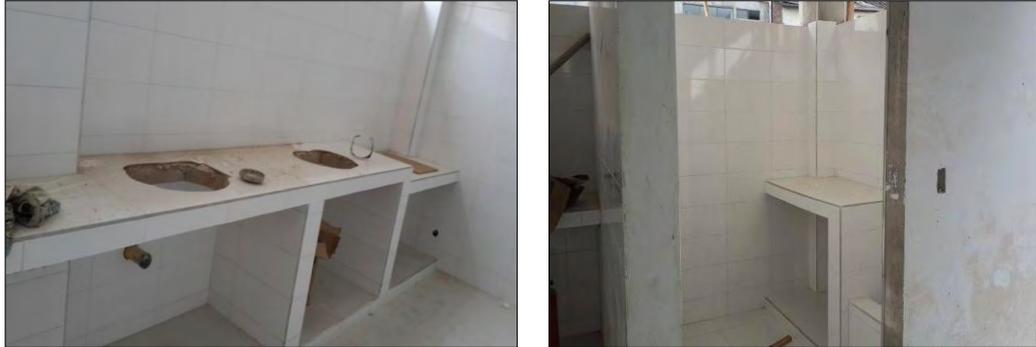
La instalación de cerámica en los mesones tiene un proceso similar al de pisos o de muros, pero se debe pulir mucho más los cortes (Ver fotografía 65).

**Fotografía 65. Enchape de mesón para lavamanos unidad sanitaria**

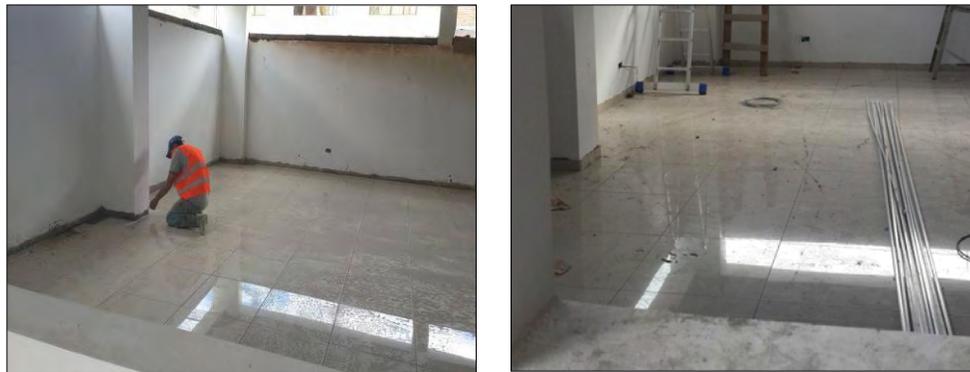
Se instaló porcelanato de 60x60 cm en los pisos interiores de los bloques 1, 2 y 3 con guardaescoba de 8 cm de alto. Se instaló un total de 783,46 m<sup>2</sup> de porcelanato y 436,4 metros lineales de guarda escoba (Ver fotografía 66).

**Fotografía 66. Instalación de porcelanato en pisos bloques 2 y 3**

Se verificó que la superficie cumpla las siguientes condiciones: aplomo, nivel, escuadra donde se requiera, plana y bien afinada. Posteriormente se sigue con el mismo proceso de instalación de cerámica, únicamente se debe tener en cuenta en dejar juntas de dilatación de al menos 3 mm para garantizar que no se presenten fisuras.

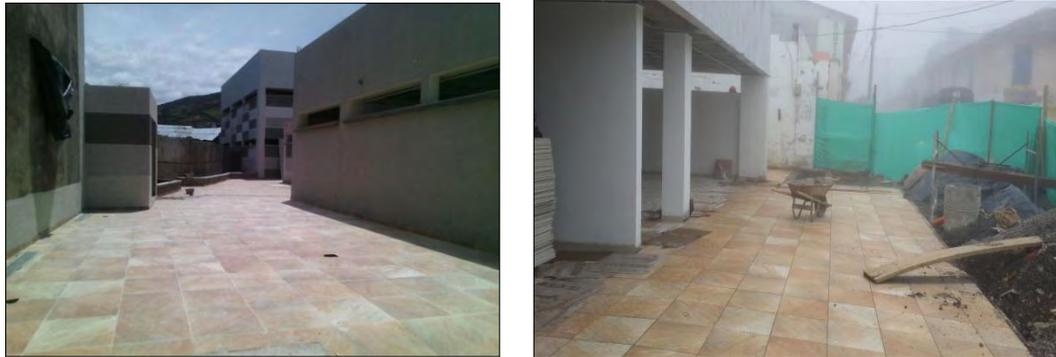
Se enchapó con cerámica antideslizante de 45X45 cm tráfico comercial alto todos los exteriores, andenes y pisos, con dilatación de 4 - 5 mm (Ver fotografía 67).

**Fotografía 67. Pisos exteriores**

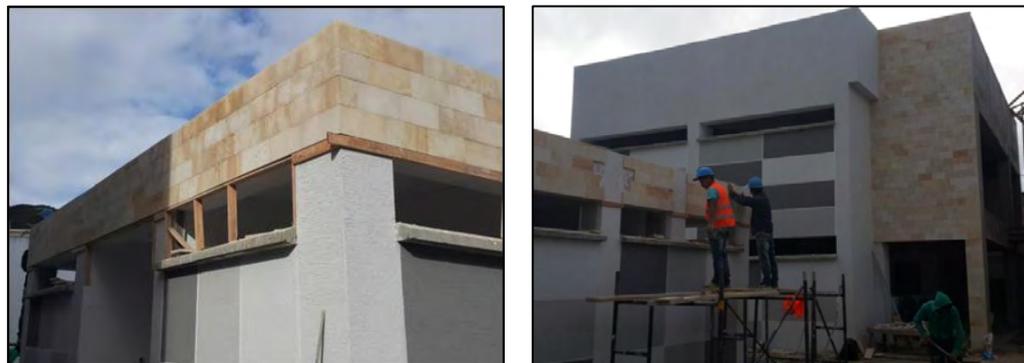
Se instaló piedra de 20x10 cm en color crema muñeca, con traslapo por cada hilada para evitar desmoronamiento.

Para la instalación de piedra en muros, se enrieló y puso soportes durante la pega y el tiempo de secado, posteriormente se aplicó el material adhesivo sobre la piedra y se instaló en el muro. Una vez transcurrido un periodo tiempo de secado se pulió con lija diamantada para uso en seco (Ver fotografía 68).

**Fotografía 68. Enchape exterior de muro en piedra unidad sanitaria y bloque 2**

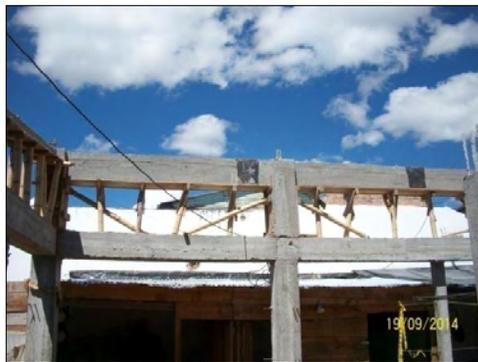
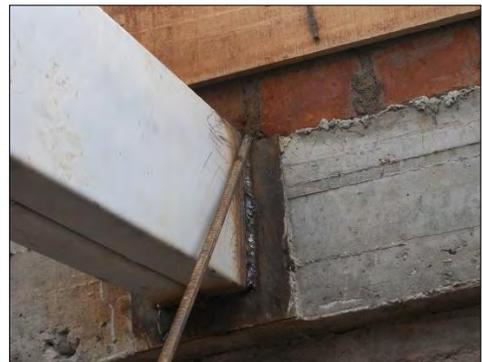
**1.3.28 Cubiertas.** Para la cubierta de los bloques 1 y 2 se utilizó teja ajover trapezoidal termo acústica, la estructura metálica se armó con perfiles PHRC de 30.5x80x3 mm soldados a platinas y tubo estructural de 100x100x6.3 mm. Las cubiertas se apoyaron sobre perfiles tipo cajón C, los cuales se unieron mediante soldadura a unas plaquetas o láminas de acero incrustadas a las vigas de concreto (Ver fotografía 69-70).

**Fotografía 69. Perfiles metálicos soldados a platinas incrustadas en vigas de concreto**

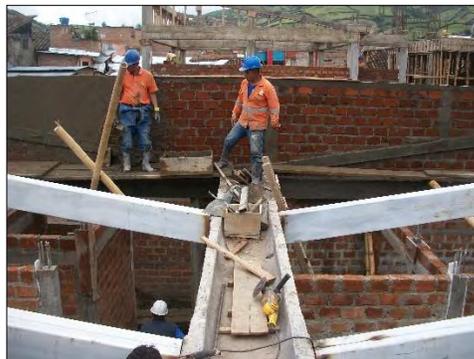
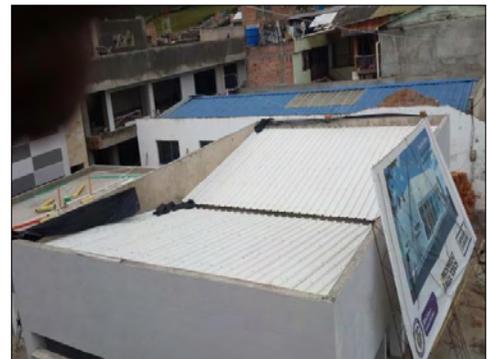
**Fotografía 70. Perfiles y cubierta instalada bloque 1**

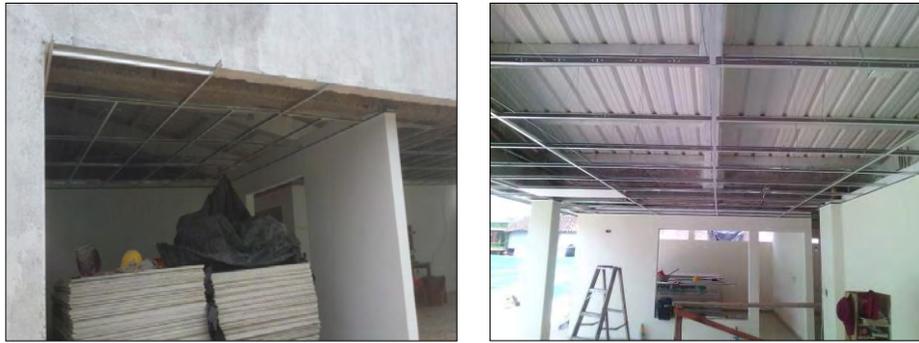
**Descripción:** cielos rasos constituidos por una estructura de acero galvanizado rolando en frío, de ángulos calibre 26 de 1x1", perfiles vigueta 39 mm y perfiles omega calibre 26, de 8 mm o 6 mm, nivel de acabado a convenir (Ver fotografía 71).

**Fotografía 71. Láminas de superboard - estructura debidamente instalada**

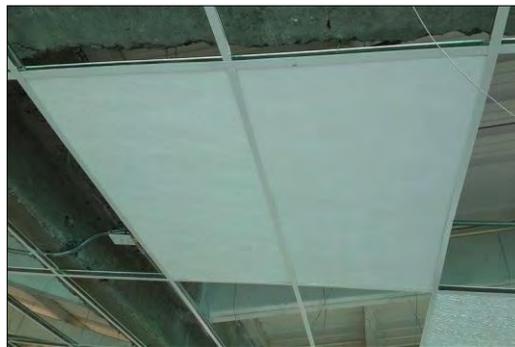
**Instalación de las placas:** sobre los omegas se fijan las placas de cemento Superboard 6 mm, con tornillos estándar N° 6 x 1" separados máximos a 300 mm, la forma adecuada de instalar las placas es perpendicular a los omegas en líneas trabadas y con su borde longitudinal paralelo a las ventanas. Deje las placas separadas 3mm entre sí, en todo su perímetro<sup>3</sup> (Ver fotografía 72).

**Fotografía 72. Instalación de superboard**

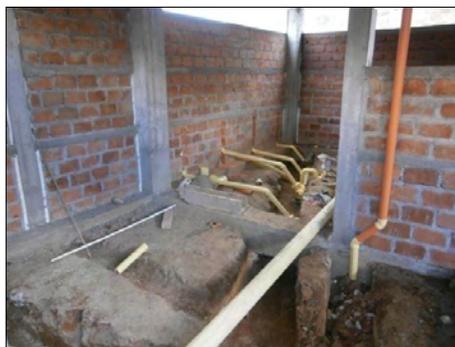
**Fotografía 73. Instalación de tubería sanitaria y pluvial en bloque unidad sanitaria**

**1.3.30 Redes hidrosanitarias y aguas lluvias.** La pasante calculó la cantidad de tubería necesaria para las distintas redes y los puntos. Conjuntamente con los ingenieros residentes de interventoría y del contratista se realizó el plano record de la red hidrosanitaria y pluvial con las modificaciones al diseño inicial dadas las condiciones ventajosas de la existencia del box coulvert adyacente a la casa de la cultura.

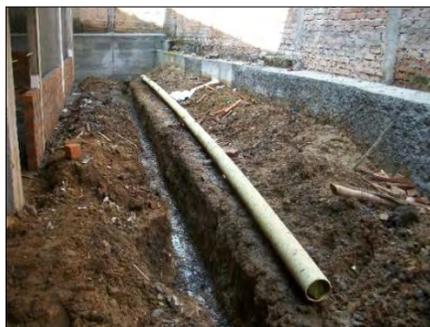
El diseño de esta red se modificó puesto que el inicial tenía la conducción de las aguas negras hacia la red principal del alcantarillado municipal; luego del hallazgo al costado de la edificación de un box coulvert encargado de recolectar aguas lluvias y aguas negras, se decidió con autorización de interventoría conducir la red pluvial hacia dicha estructura y la sanitaria a la tubería de alcantarillado que va paralela al box coulvert, puesto que ello mejoro las condiciones de la instalación de dicha tubería (Ver fotografía 74-75).

**Fotografía 74. Instalación tubería PVC sanitaria exterior a bloque 3**

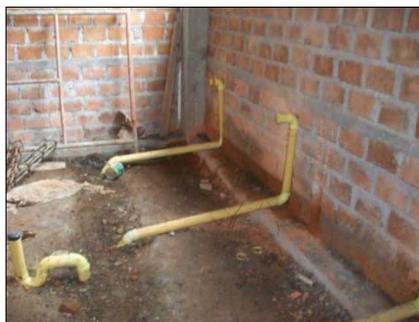
**Fotografía 75. Tubería PVC sanitaria en unidad sanitaria**

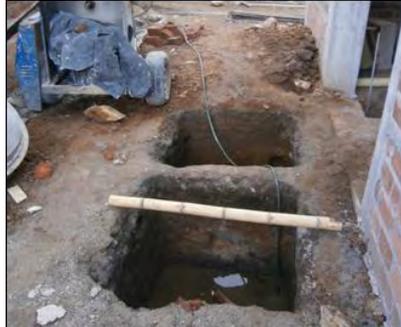
Se instaló los bajantes, la tubería y sus respectivas cajas de inspección de acuerdo a las dimensiones y pendientes contempladas en el diseño (Ver fotografía 76-77).

**Fotografía 76. Excavación para cajas de inspección para aguas lluvias**

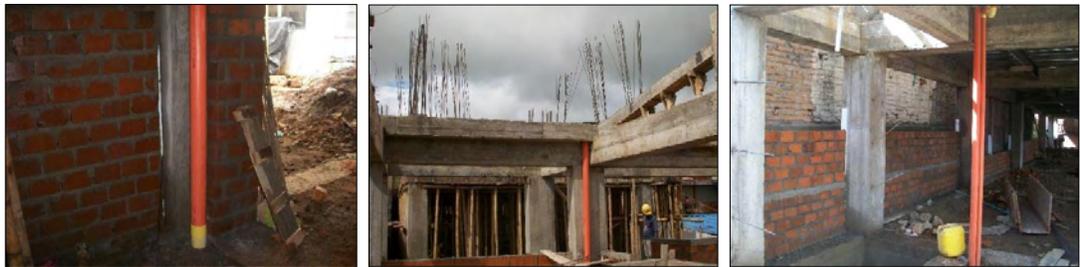
**Fotografía 77. Bajantes aguas lluvias (unidad sanitaria, bloque 2 y 3 respectivamente)**

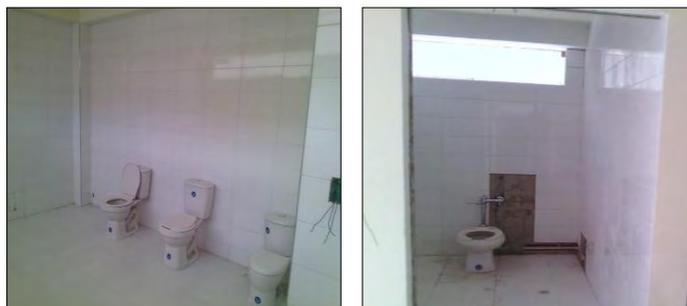
Las redes hidráulicas se instalaron en el bloque de la unidad sanitaria, además de todos los puntos para lavamanos y grifos, se instaló tubería para el tanque de almacenamiento ubicado sobre la losa de este bloque, cuya capacidad es de 1000 ml.

De acuerdo con la distribución arquitectónica en la unidad sanitaria, se destinó en el baño de caballeros dos sanitarios y dos orinales, uno para adultos y uno para niños, además de cuatro lavamanos; por otro lado en el baño para damas se instaló cuatro sanitarios y cuatro lavamanos, en lo correspondiente al baño de discapacitados se instaló un sanitario y un lavamanos especial para discapacitados. Se construyó además un área de aseo, donde se hizo un tanque para lavado de traperos y un mesón (Ver fotografía 78).

**Fotografía 78. Aparatos y accesorios sanitarios instalados**

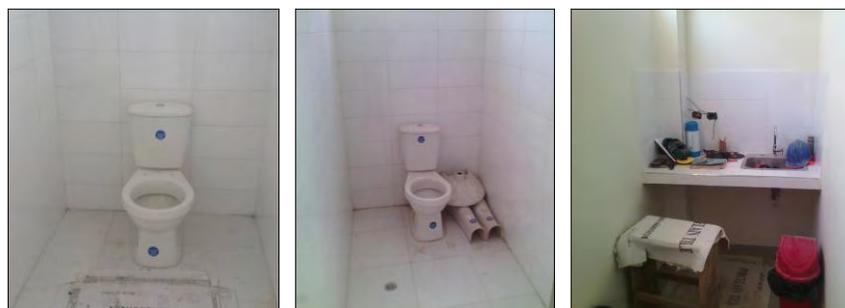
**Eventualidades presentes:** interventoría sugirió rediseñar la distribución arquitectónica del bloque 1 para incorporar dos unidades sanitarias para damas y caballeros y una cocineta indispensable para el uso futuro del personal administrativo. Finalmente, se rediseñó el plano arquitectónico de este bloque y se construyó las unidades sanitarias en la parte posterior del bloque, teniendo facilidad de conexión con las redes hidráulica y sanitaria del bloque contiguo (unidad sanitaria) (Ver fotografía 79).

**Fotografía 79. Aparatos y accesorios sanitarios bloque 1**

Por lo anterior, se rediseñó también la red hidráulica y sanitaria.

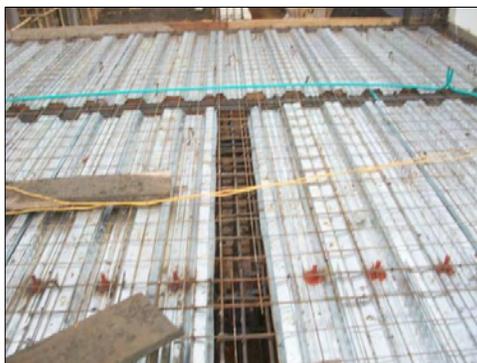
**Fotografía 80. Tubería conduit para red eléctrica ubicada previa a la fundición de losa**

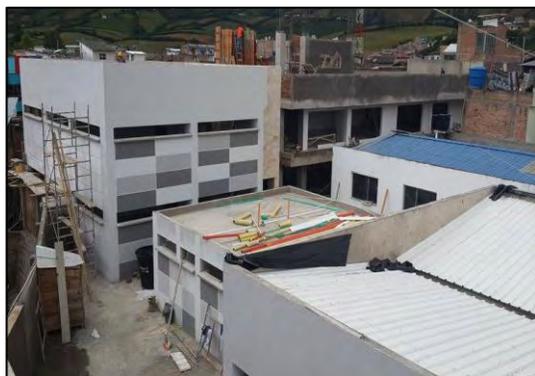
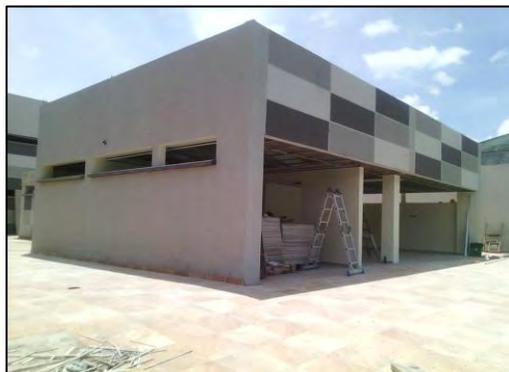
Todos los ítems descritos anteriormente se realizaron durante los siete meses de permanencia de la pasante en obra, el estado de la obra en ese momento se puede observar en la fotografía 81, a la izquierda se tiene vista de los bloques correspondientes a la unidad sanitaria, bloques 2 y 3; a la izquierda se aprecia la construcción del bloque 1.

**Fotografía 81. Casa de la cultura a siete meses de ejecución**

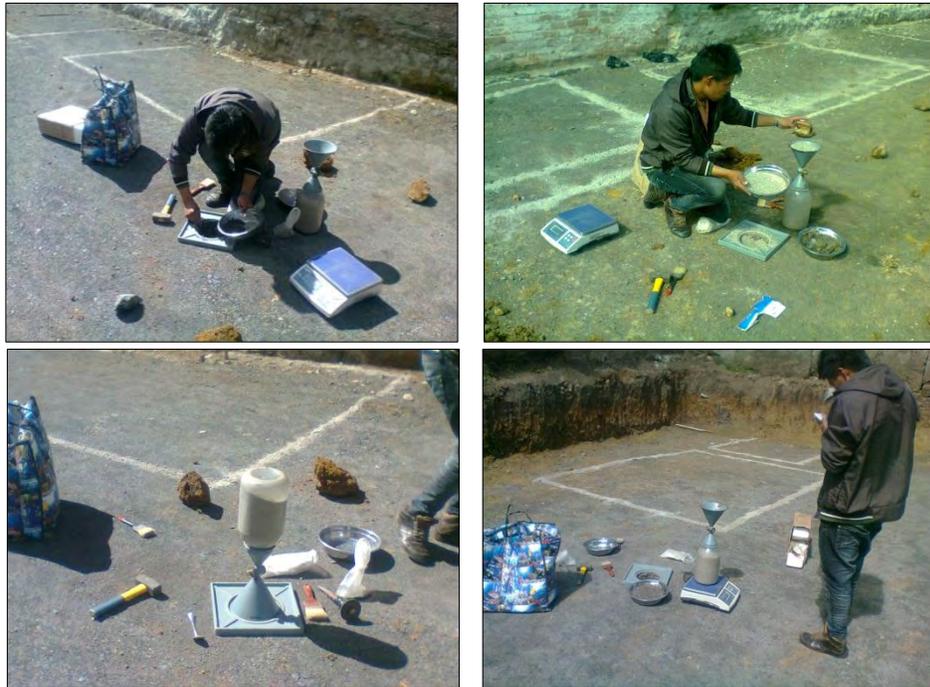
**1.7.2 Densidad en campo por el método del cono y arena.** Ensayo realizado según procedimiento descrito en la Norma Técnica Colombiana NTC 1667, *Método de ensayo para determinar la densidad y el peso unitario en el terreno. Método del cono de arena*.

Este ensayo se realizó para el material extraído de la mina “El Indo” del Municipio de Ancuya, destinado para uso en los rellenos de los diferentes bloques del proyecto. Se verificó que la densidad y la humedad alcanzaran las obtenidas en laboratorio (Ver anexo B) (Ver fotografía 82).

**Fotografía 82. Toma de muestras – método del cono y arena**

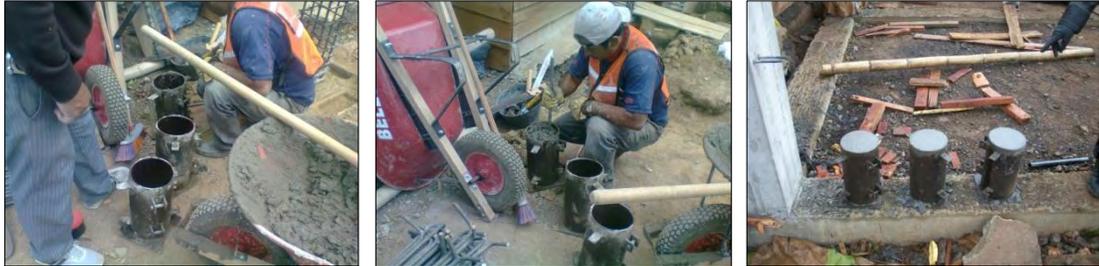
**Fotografía 83. Toma de muestras – cilindros de concreto**

Durante el proceso de construcción de los elementos estructurales como vigas, columnas, losas, etc. se realizaron pruebas de laboratorio para verificar la resistencia a la compresión del concreto utilizado que debe alcanzar los 3000 psi en proporción 1:2: 2½ y 1:2:3. Se tomó tres especímenes cilíndricos de concreto por cada jornada de fundición de los elementos estructurales de los diferentes bloques, para ser ensayados a los 7, 14 y 28 días.

En todos los casos los resultados muestran alcanzar la resistencia requerida (Ver anexo C) (Ver fotografía 83).

Los resultados obtenidos de los ensayos realizados fueron entregados a interventoría para su verificación y realización de informe para el contratante.

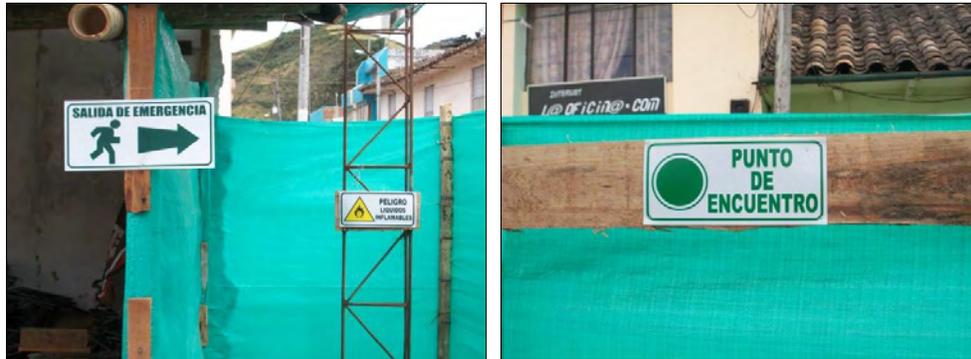
**Fotografía 84. Señalización SISO en la obra**

Se elaboró e implementó un plan de emergencias y evacuación, que describió la ruta de evacuación en caso de emergencia con la respectiva señalización dentro de la obra (Ver fotografía 84).

La pasante y el auxiliar de seguridad industrial realizaron la señalización adecuada en las diferentes zonas de trabajo como se muestra en la anterior fotografía, verificando constantemente el uso adecuado de los implementos de seguridad por parte del personal (Ver fotografía 85).
