**APOYO TÉCNICO EN LA CONSTRUCCIÓN DEL HOSPITAL 1B DEL BARRIO  
SANTA MÓNICA, MUNICIPIO DE PASTO, DEPARTAMENTO DE NARIÑO.**

UNIVERSIDAD DE NARIÑO  
FACULTAD DE INGENIERÍA  
DEPARTAMENTO DE INGENIERÍA CIVIL  
SAN JUAN DE PASTO  
2017

**Trabajo de grado presentado como requisito parcial para optar al título de  
Ingeniero Civil**

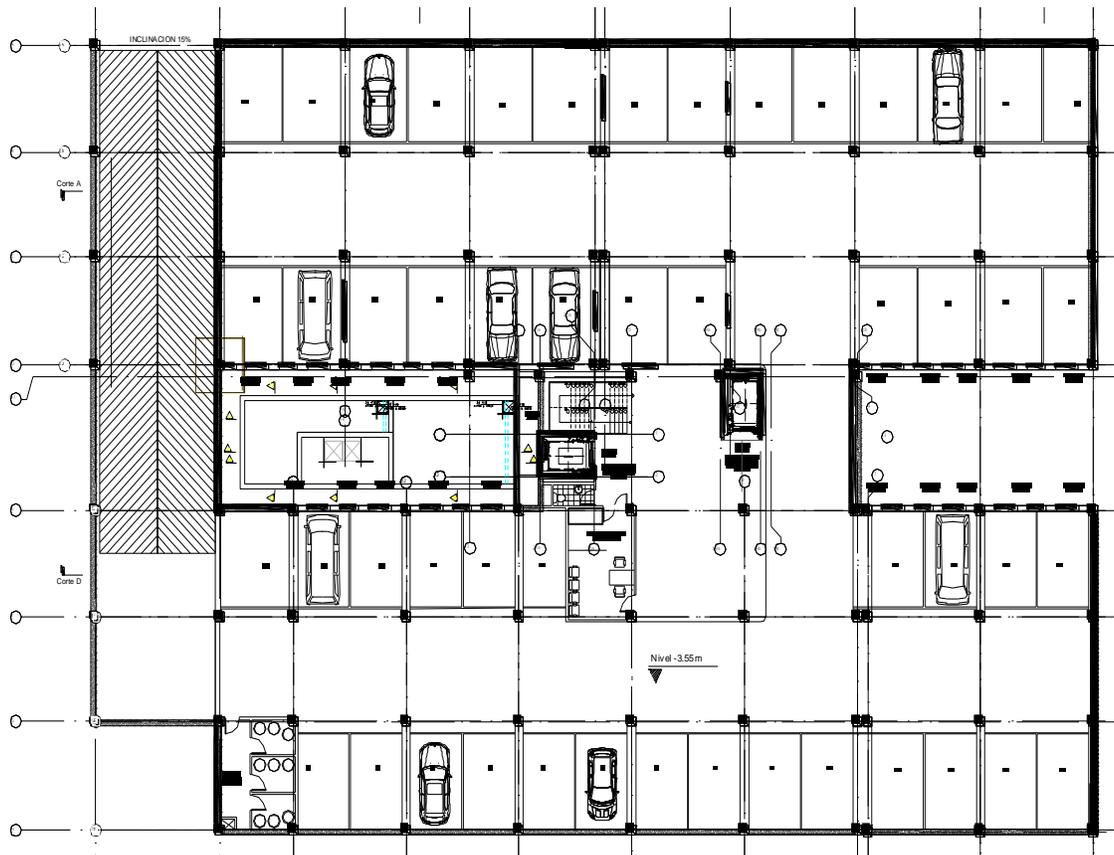
Figura 2. Planta Arquitectónica, sótano.

- Sótano: Parquaderos, depósito temporal de cadáveres, depósito temporal de residuos hospitalarios

El área del Centro hospitalario es de 8.035 m<sup>2</sup> . Se trata de una edificación de cuatro niveles, como se puede observar de la Figura 2 a la Figura 5, distribuidos de la siguiente manera:

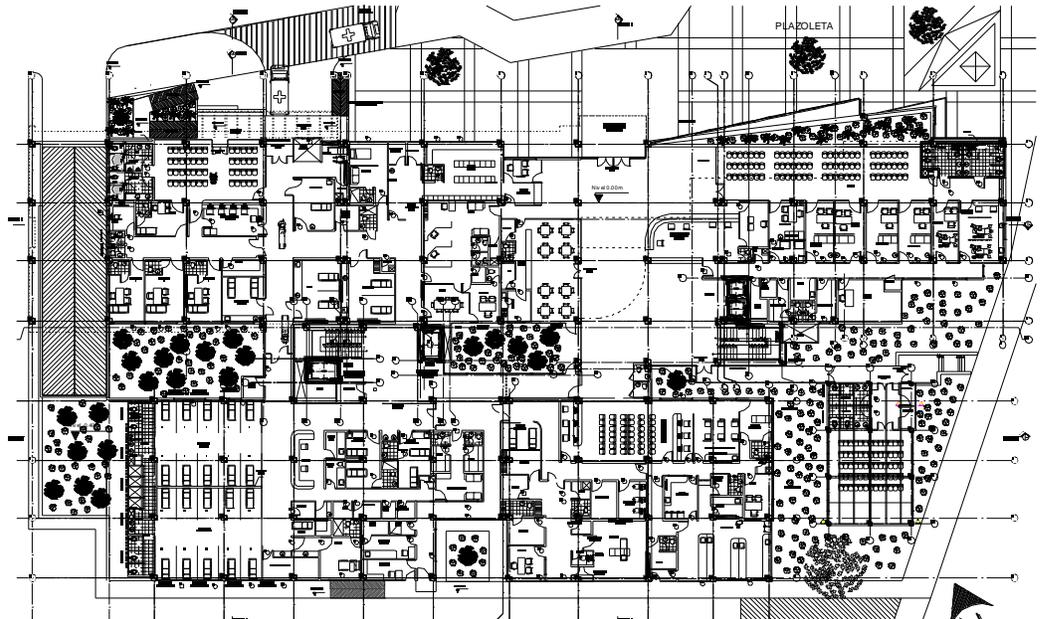
Figura 3. Planta Arquitectónica, Piso 1

- Primer Piso: Servicio de urgencias, observación, consulta externa, laboratorio, servicio farmacéutico y servicio de imagenología.

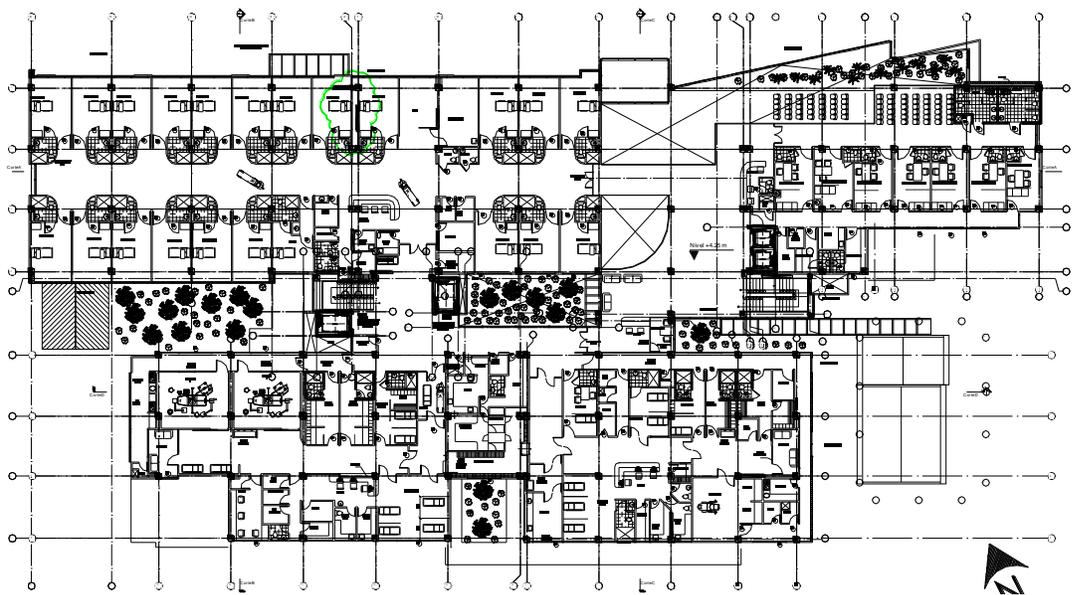
Figura 4. Planta Arquitectónica Piso 2

- Segundo Piso: Hospitalización, sala de partos, quirófano.

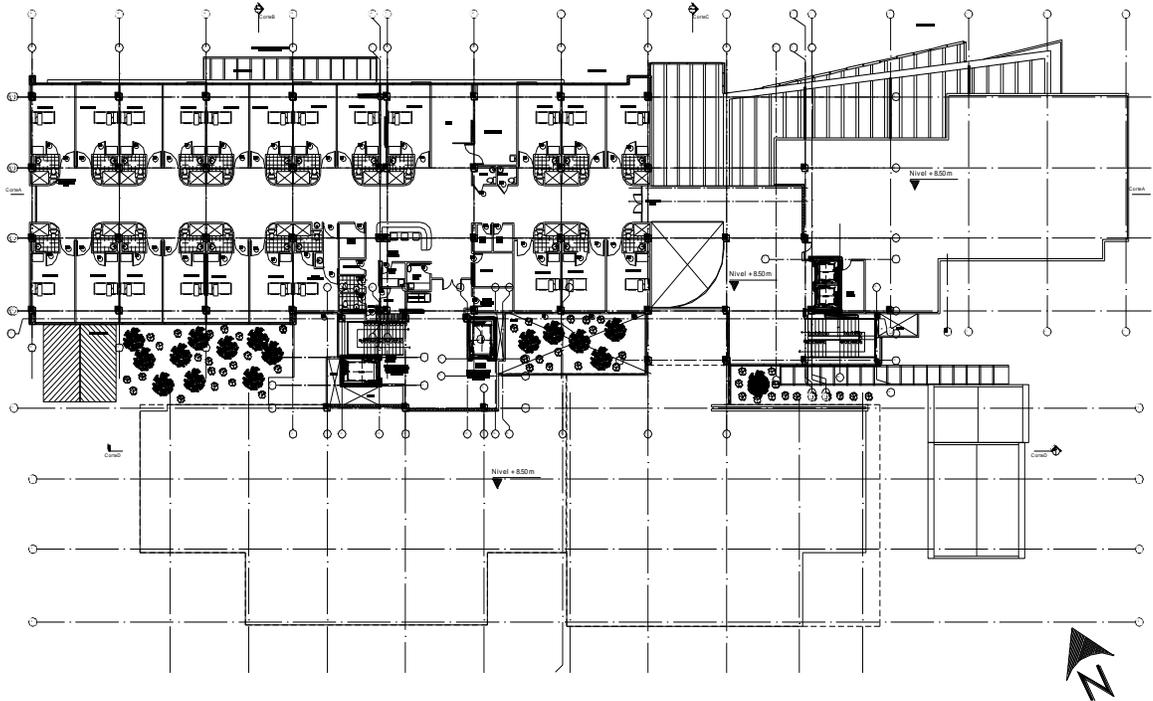
Figura 5. Planta Arquitectónica Piso 3

➤ Tercer piso: Hospitalización.

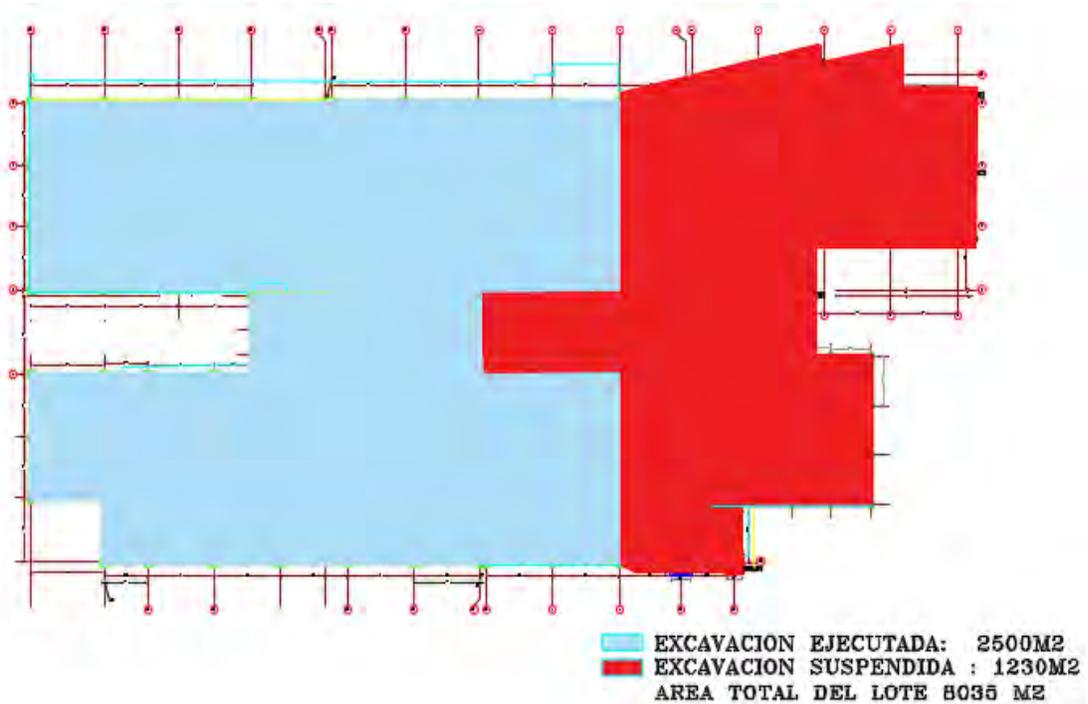
**Figura 10. Obra ejecutada y suspendida.**

Después de la suspensión de excavaciones el Consorcio 2C ejecutó la construcción de estructuras en concreto solo en el sector 1A y 1B. Al reinicio de

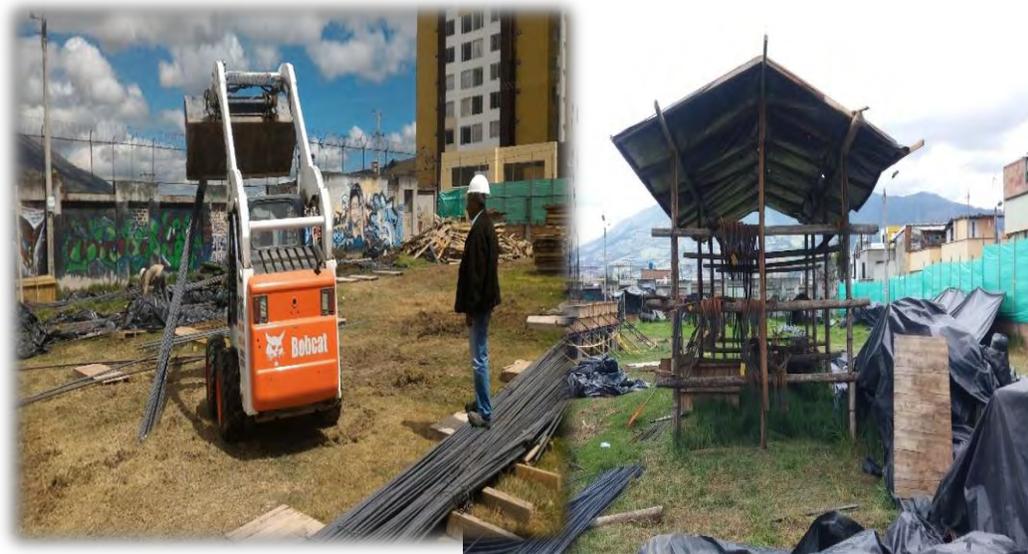
Figura 14. Descarga y almacenamiento de acero.

Es importante resaltar que el acero se recibió en las condiciones adecuadas, sin que éste se encuentre en proceso de oxidación. Se hizo un control de calidad adecuado de los demás materiales empleados en el desarrollo del proyecto.

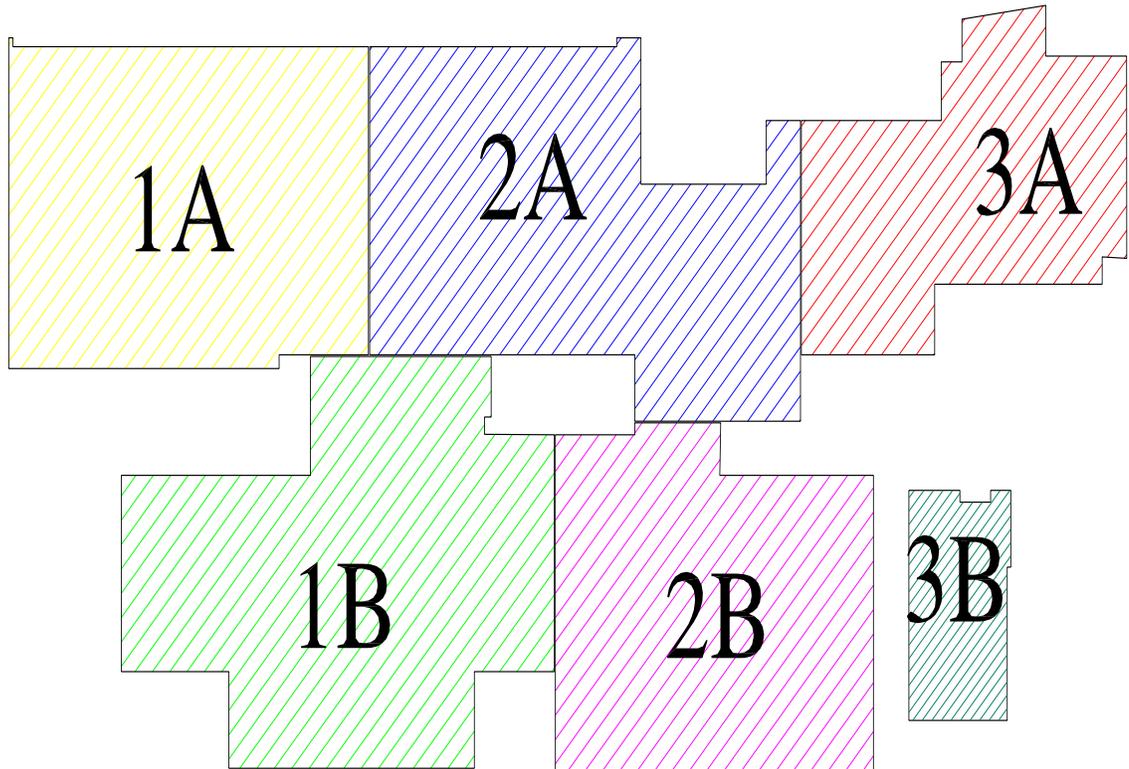
**Figura 15. Esquema de localización de bloques estructurales.**

La construcción se realizó en 6 bloques divididos por el diseño estructural, la suma de los cuales compone un área de 8035 m<sup>2</sup>. Se finalizó la construcción de la estructura en concreto en 2 de ellos, bloque 1A y 1B como se muestra en la Figura 15. Se ejecutan actualmente las obras de construcción de estructuras de concreto en los bloques 2A, 3A, 2B. Esta obra planteada inicialmente con un plazo de 12 meses en su ejecución ha tenido que ser prorrogada en la actualidad hasta el mes de Agosto de 2017.

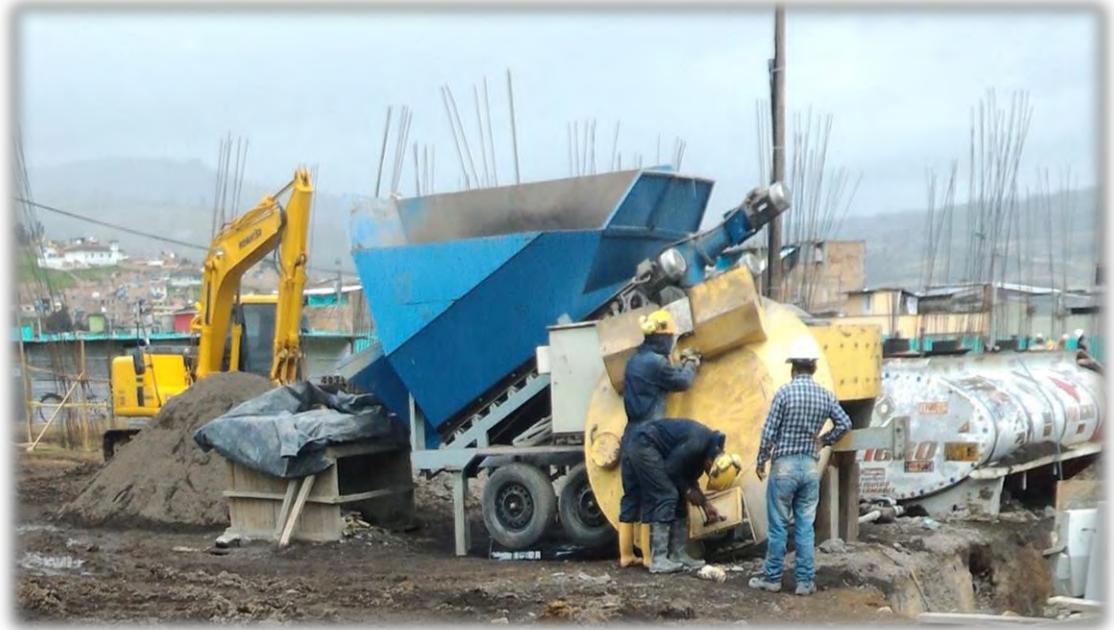
*Figura 18. Planta de producción de concreto.*

Se produjo el concreto con una planta de producción de una capacidad de  $14\text{m}^3/\text{h}$  como se muestra en la Figura 18, la cual se programó de acuerdo con la dosificación expuesta teniendo en cuenta la humedad de los agregados. Esto se hizo por el peso de agregados, cemento y la cantidad de agua requerida para producir un volumen de  $0.5\text{ m}^3$  en cada bache. El concreto fue puesto en obra a través de una bomba y la tubería necesaria para su colocación.

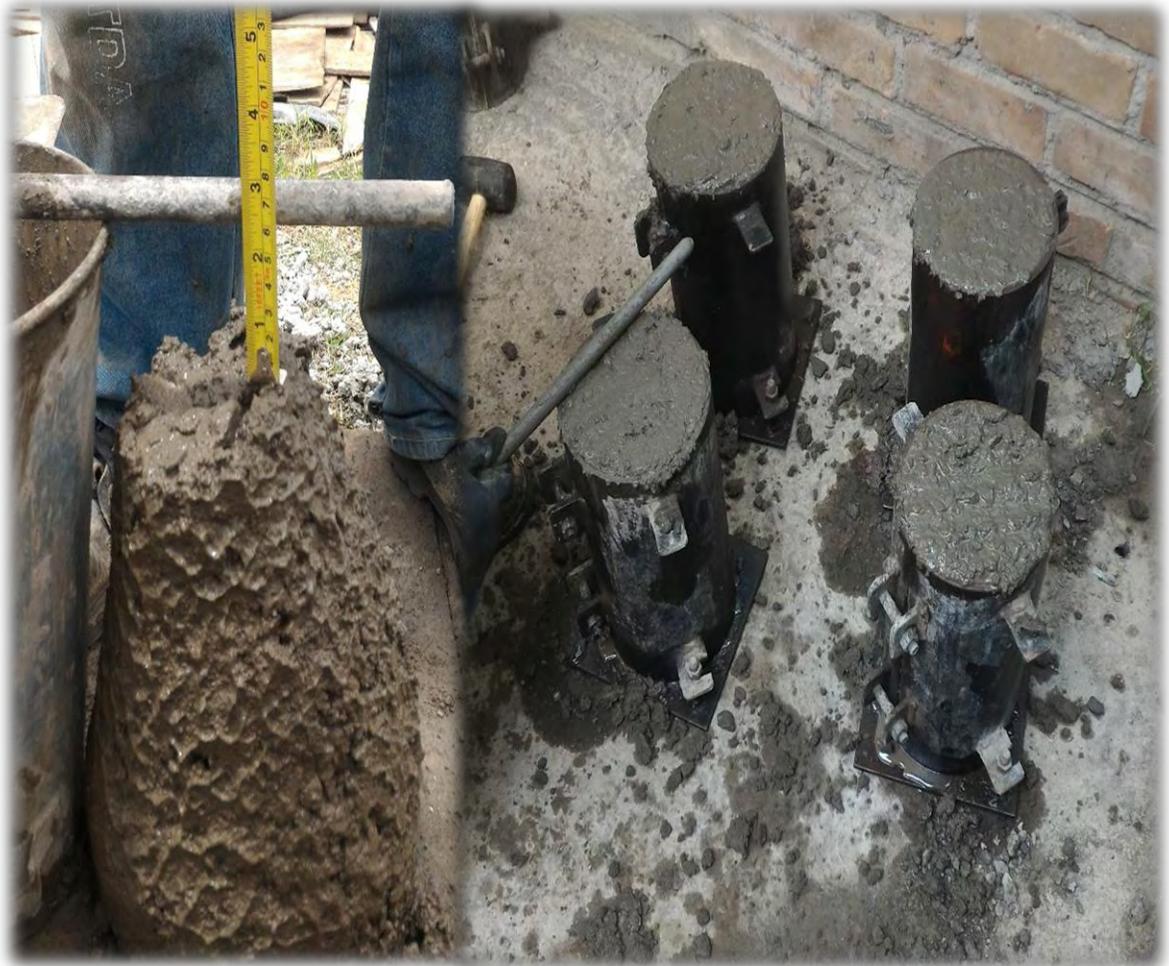
Figura 19. Ensayo de slump y toma de cilindros para prueba de compresión.

Los ensayos de compresión, se realizaron con lo expuesto en la Norma INVE 410-13, Resistencia a la compresión de cilindros de concreto. Dichos ensayos se hicieron para cada mezcla que se sometió a aprobación. Los cilindros se ensayaron a los 7, 14 y 28 días y/o de acuerdo con las instrucciones de la Interventoría. Las pruebas se realizaron con previa notificación al Interventor, con indicación de fecha y hora de la prueba. En el Anexo A, se muestra los resultados obtenidos para cada elemento estructural.

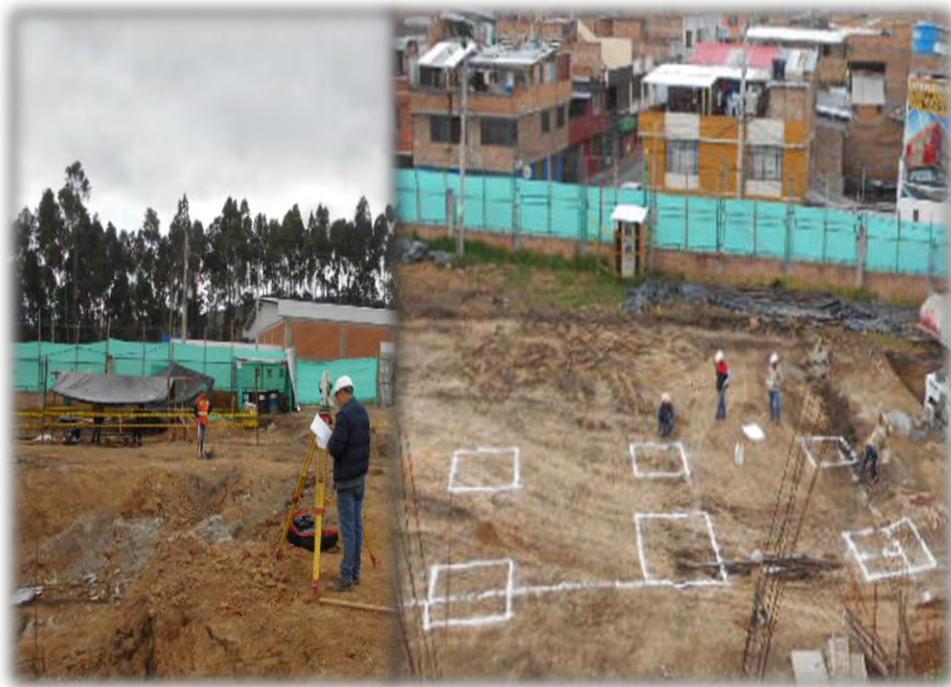
Figura 20. Localización y replanteo de ejes y cimentación bloque 2B.

**2.2.1 Localización y replanteo.** Se realizó de acuerdo con las medidas expuestas en los planos del Hospital, empleando estación total, identificando y localizando los ejes estructurales. Estos se demarcaron con estaca y se definieron los puntos con puntilla para mayor precisión, ejecutándose de tal manera que su ubicación garantizó firmeza y estabilidad con materiales de primera calidad, esto permitió posteriormente el replanteo de toda la cimentación en el terreno para propósitos de excavación y de localización de los arranques de columnas de acuerdo con los planos como se muestra en la Figura 20. Se empleó nivel de precisión para el replanteo del Nivel 0+00 de la estructura y para trabajos de albañilería fue aceptable el nivel de manguera.

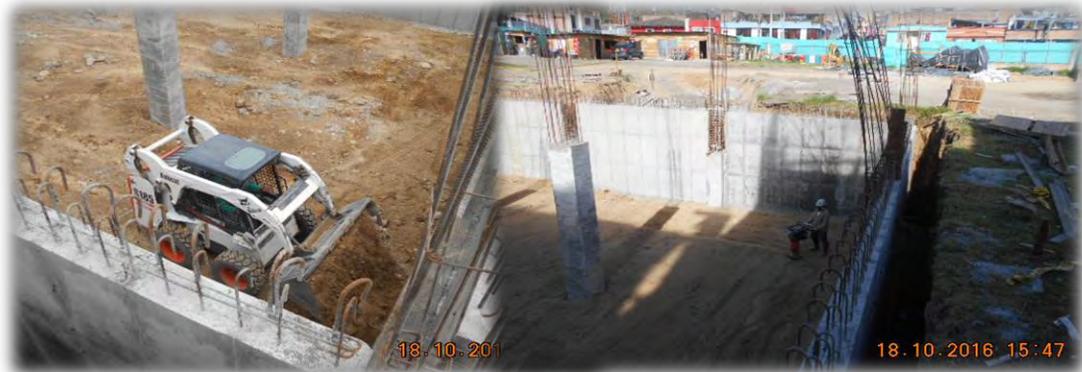
El material se colocó y compactó con compactador de impacto, en capas horizontales uniformes de 10 cm de espesor como se observa en la Figura 21. El material debió humedecerse cuando fue necesario para una apropiada compactación.

Figura 21. Colocación y compactación de material seleccionado para relleno en sótano.

**2.2.2 Relleno compactado con material seleccionado de la excavación.** Consistió en la colocación de capas de material de rellenos en el sótano de la edificación de acuerdo con los alineamientos, perfiles y secciones que indicó el Interventor. El relleno se efectuó con tierra seleccionada resultante de las excavaciones de la obra.

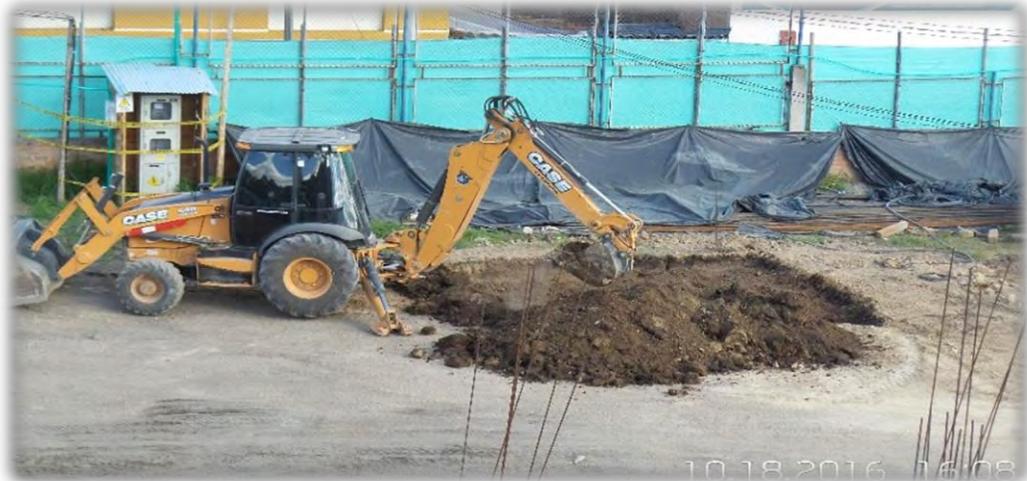
**2.2.3 Excavación mecánica en material común.** Consistió en la excavación o movimiento de tierras necesario para adecuar el área, al nivel previsto en el diseño, para la construcción del edificio. La excavación se realizó utilizando maquinaria como retroexcavadoras, minicargador y volquetas para el desarrollo de esta actividad como se observa en la Figura 22.

Figura 22. Descapote de material vegetal sector 2B.

Las excavaciones se realizaron en los sectores donde se suspendió la excavación por la falta de licencia del ICAHN. Esto comprende los bloques 2A, 3A, 2B, y 3B. Primero se ejecutó el descapote del material vegetal. Posteriormente, se demarcó con la ayuda de un topógrafo, la localización de los ejes del proyecto. Se trazó en el campo los lugares por excavar de acuerdo con el diseño de la cimentación y se ejecutó con la maquinaria correspondiente.

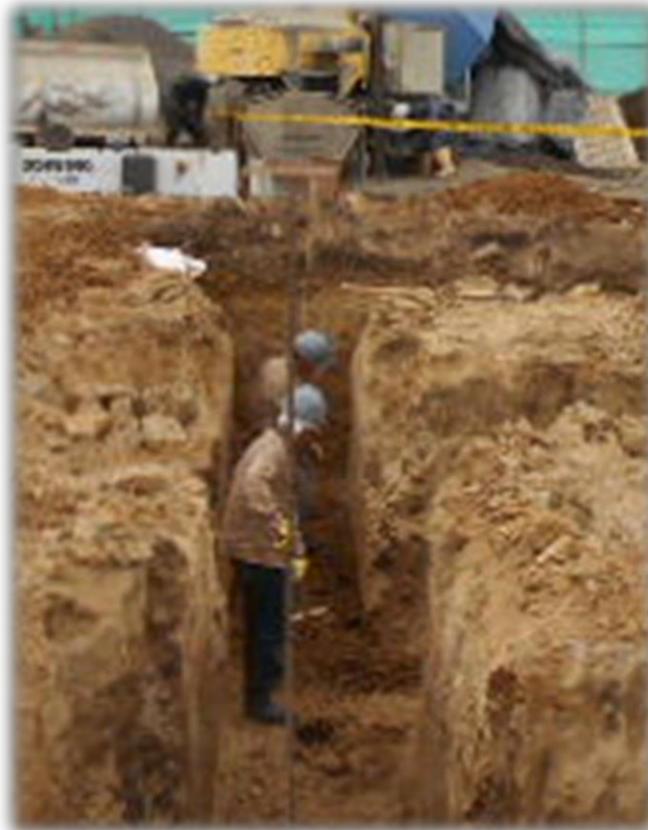
**2.2.4 Excavación manual en material común.** Es la excavación o movimiento de tierras en volúmenes pequeños y a poca profundidad, necesarios para la ejecución de zapatas, vigas de amarre y muros de contención. Las excavaciones se realizaron de acuerdo con las dimensiones de los planos de detalles, hasta la profundidad indicada según planos estructurales. En este caso la ejecución de esta actividad se realizó hasta el nivel -2,10 m, se ejecutó posteriormente al replanteo de las cimentaciones. Una vez realizada la excavación mecánica, se perfiló el terreno para que las paredes de la excavación fueran verticales de tal manera que se cumpliera con las dimensiones especificadas en planos como se observa en la Figura 23.

Figura 23. *Excavación manual en material común.*

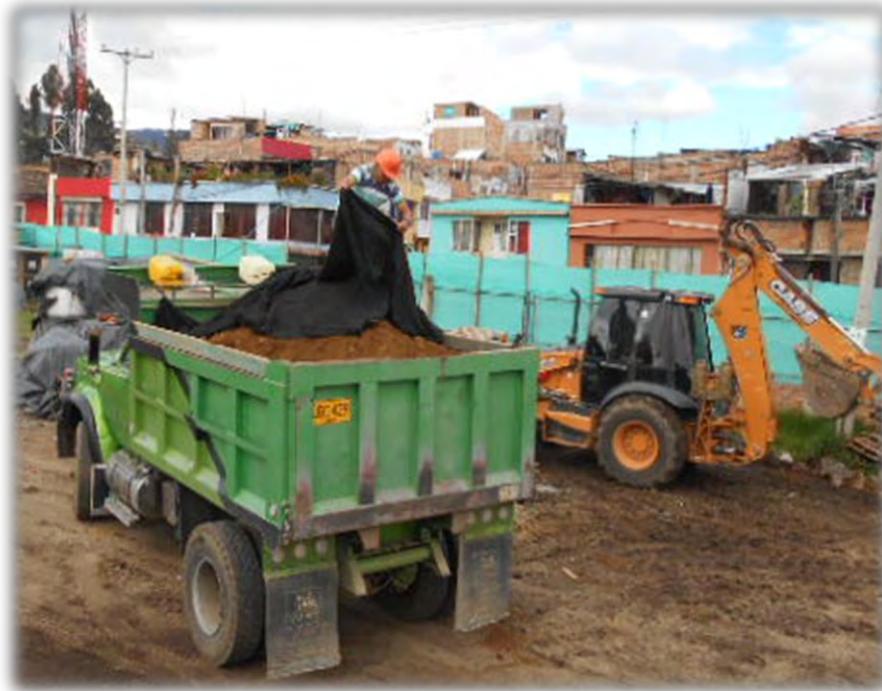
**2.2.5 Desalojo de sobrantes.** Se ejecutó la remoción y retiro de todos los materiales provenientes de descapote de capa vegetal con la aprobación de la interventoría. Éstos fueron recogidos, para posteriormente ser cargados y transportados al sitio autorizado por Interventoría y por la respectiva entidad ambiental (CORPONARIÑO). Para el transporte de estos materiales a través de la ciudad se debió cubrir con geotextil el material con el fin de evitar derrames durante su transporte al sitio de disposición final como se observa en la Figura 24.

Figura 24. **Desalojo de material proveniente de descapote.**

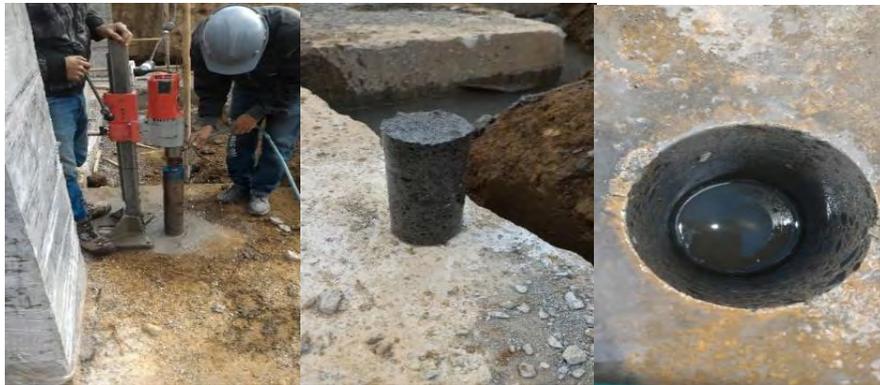
Figura 25. **Ensayo de extracción de núcleos de concreto.**

Debido a que al fallar las muestras de cilindros de las zapatas 10B y 8B sus resistencias no alcanzaron los 3000 psi a los 28 días, se realizó un ensayo adicional de toma de núcleos de concretos como se muestra en la Figura 25. De los nuevos resultados de fallar las muestras se obtuvo resultados satisfactorios de resistencia superando los 3000 psi .

**Criterios para la aceptación del concreto.** Los resultados de los ensayos de laboratorio de resistencia de cilindros fallados a compresión fueron evaluados por la Interventoría quienes al encontrar resistencias por debajo de los valores especificados para cada clase de concreto, ordenaron pruebas adicionales.

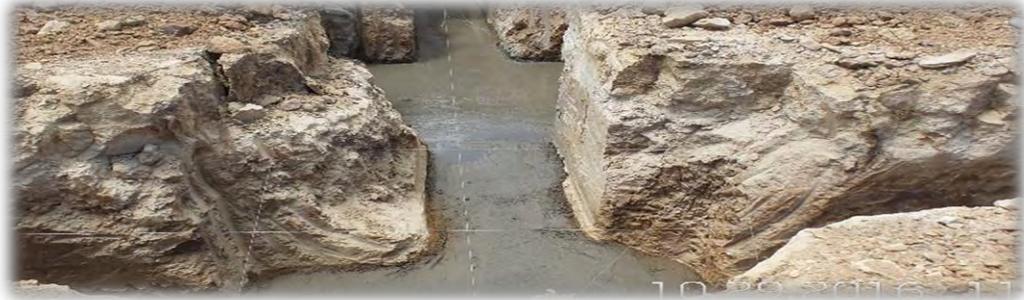
**2.3.1 Concreto de limpieza para cimentación.** Es la disposición del concreto de limpieza que se aplicó al fondo de las excavaciones con el fin de proteger el piso de cimentación y el refuerzo de cualquier tipo de contaminación o alteración presente en las condiciones naturales del terreno como se observa en la Figura 26. Se utilizó concreto de 2000 psi en un espesor de 10 cm.

Figura 26. Concreto de limpieza en cimentación bloque 2B.

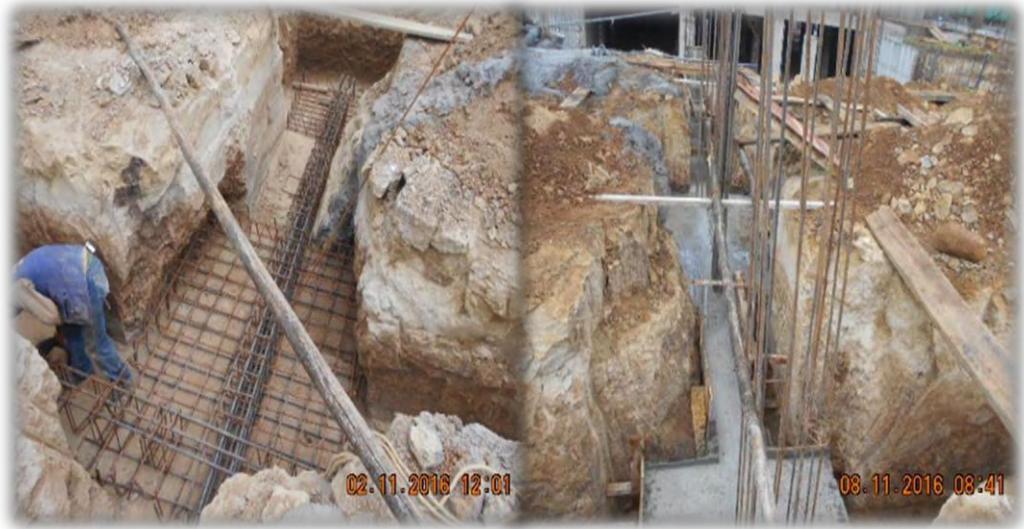
**2.3.2 Zapatas de cimentación.** Es la construcción de zapatas de cimentación, utilizando concreto premezclado, de acuerdo con los detalles de los planos como se muestra en la Figura 27. El concreto tenía una resistencia a compresión  $f'c=3000$  psi , comprobando previamente la dosificación. Su colocación se hizo utilizando vibrador de concreto. El vaciado de estos elementos se realizó de forma continua para evitar juntas de construcción en zonas no recomendadas desde el punto de vista estructural, también se evitó caídas de la mezcla de alturas mayores a 1 metro, para impedir segregación de los materiales.

Figura 27. Armado y fundición de cimentación.

El concreto se vibró adecuadamente para asegurar su resistencia, no se hace en exceso para evitar la salida de lechada de cemento. El concreto de las zapatas tuvo como agregado máximo de  $\frac{3}{4}$ " con el fin de facilitar el flujo de la mezcla por entre la formaleta.

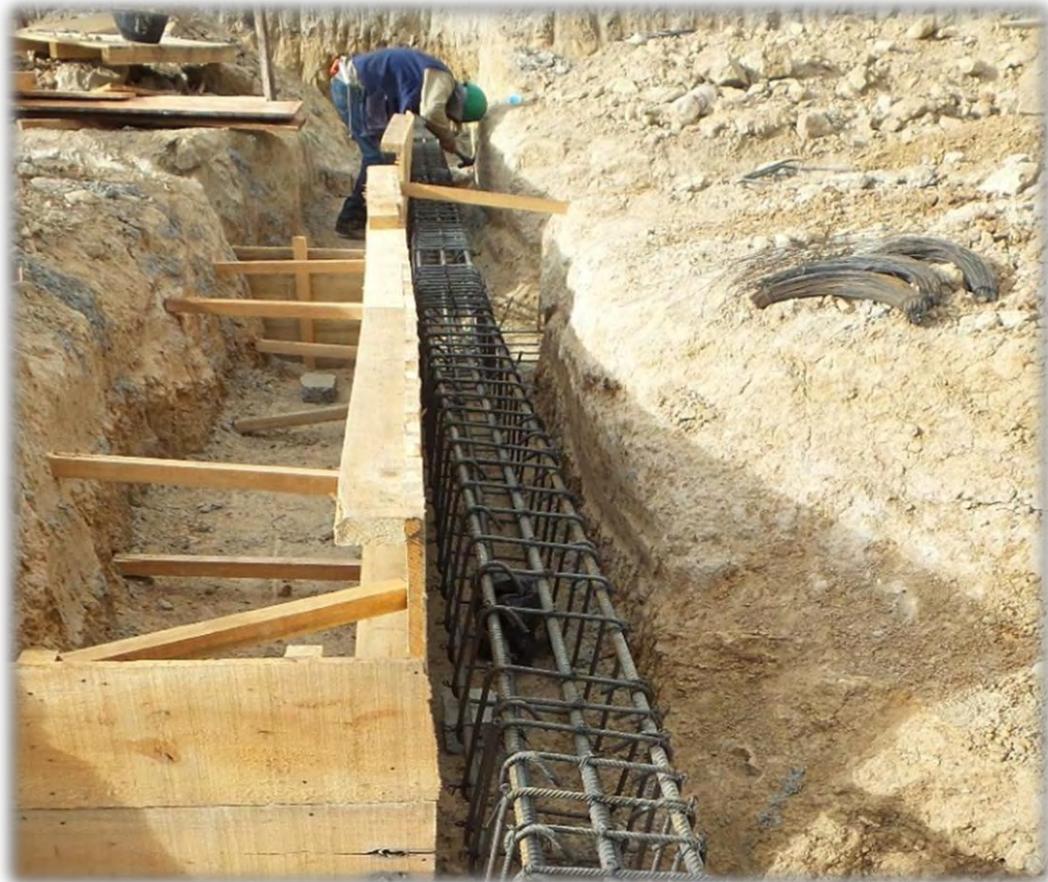
Se usó una formaleta adecuada para garantizar el correcto alineamiento, sección, nivelación y longitudes requeridas según los planos como se observa en la Figura 28 . El acero de refuerzo debió regirse de acuerdo con lo establecido en planos.

Figura 28. Armado de viga de cimentación bloque 3A.

**2.3.3 Vigas de amarre para cimentación.** Es la construcción de cimientos tipo viga de amarre. Se construyeron con las dimensiones y armadura estipuladas en los despieces de los planos estructurales y la resistencia mínima del concreto es de 3000 psi . Para la colocación se utilizó vibrador de concreto.

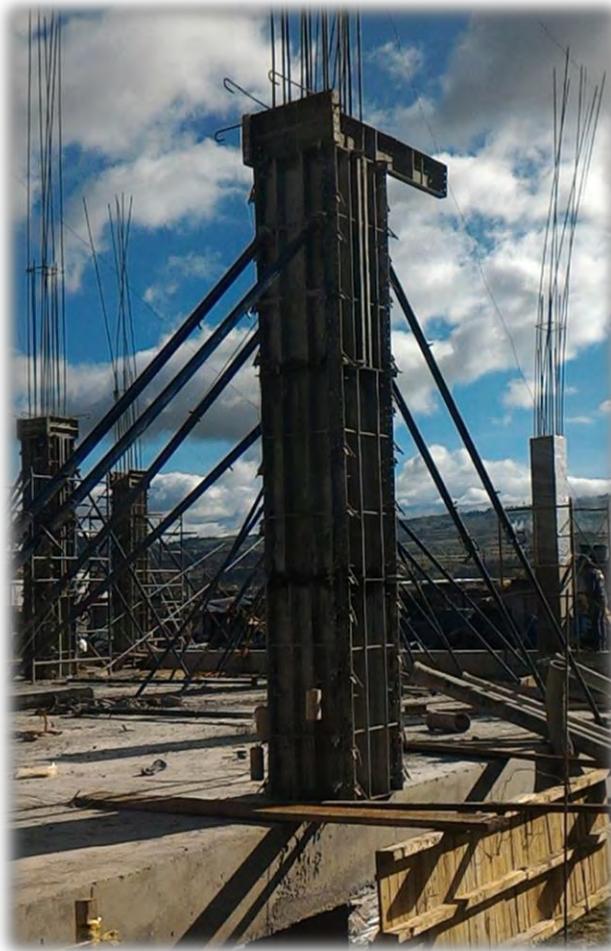
**2.3.4 Columnas y pantallas en concreto premezclado.** Se ejecutó la construcción de columnas y pantallas de concreto reforzado de las dimensiones específicas en los planos. El concreto empleado para la fabricación de las columnas fue premezclado con una resistencia de 3000 psi y se utilizó acero de refuerzo dispuesto de acuerdo al diseño de despiece de los planos estructurales. Para la colocación del concreto se utilizó un vibrador. Las formaletas garantizaron verticalidad y altura óptimas de los elementos. Se usó tableros metálicos.

Figura 29. Armado de columnas bloque 2A

Antes de cada vaciado éstas se encontraban limpias, engrasadas, rectas y firmemente aseguradas o apuntaladas como se muestra en la Figura 29.

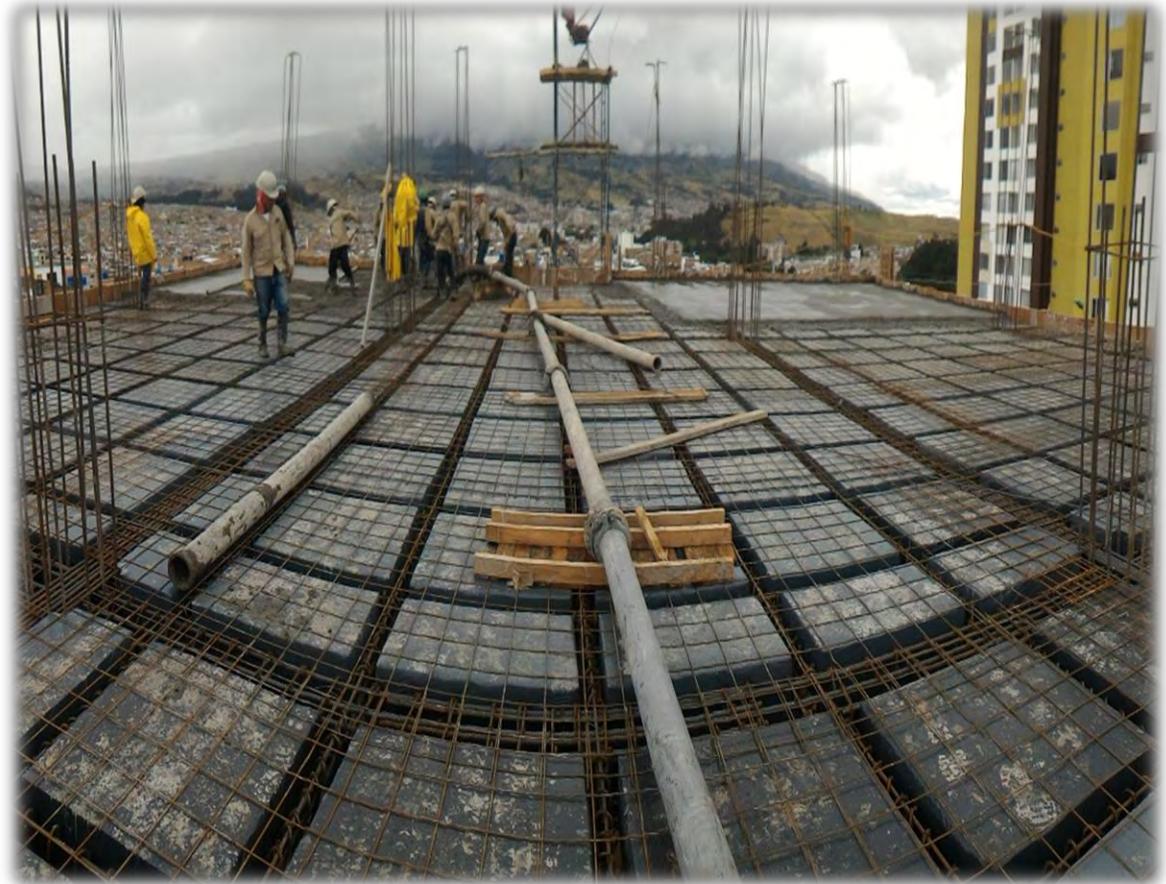
**2.3.6 Losa en dos direcciones.** El concreto que se utilizó es de 3000 psi, premezclado, garantizando su resistencia. El espesor de la losa de concreto era de 5 cm, de acuerdo con planos de diseño estructural.

Se colocó una malla electro-soldada de 15 x 15 y de 5 mm. Este refuerzo se utilizó para controlar la retracción de fraguado del concreto y los esfuerzos por cambios térmicos que se puedan presentar en la placa. Ésta se construyó como se observa en la Figura 30.

Figura 30. Fundición placa de concreto Nivel 8+50 Bloque 1A.

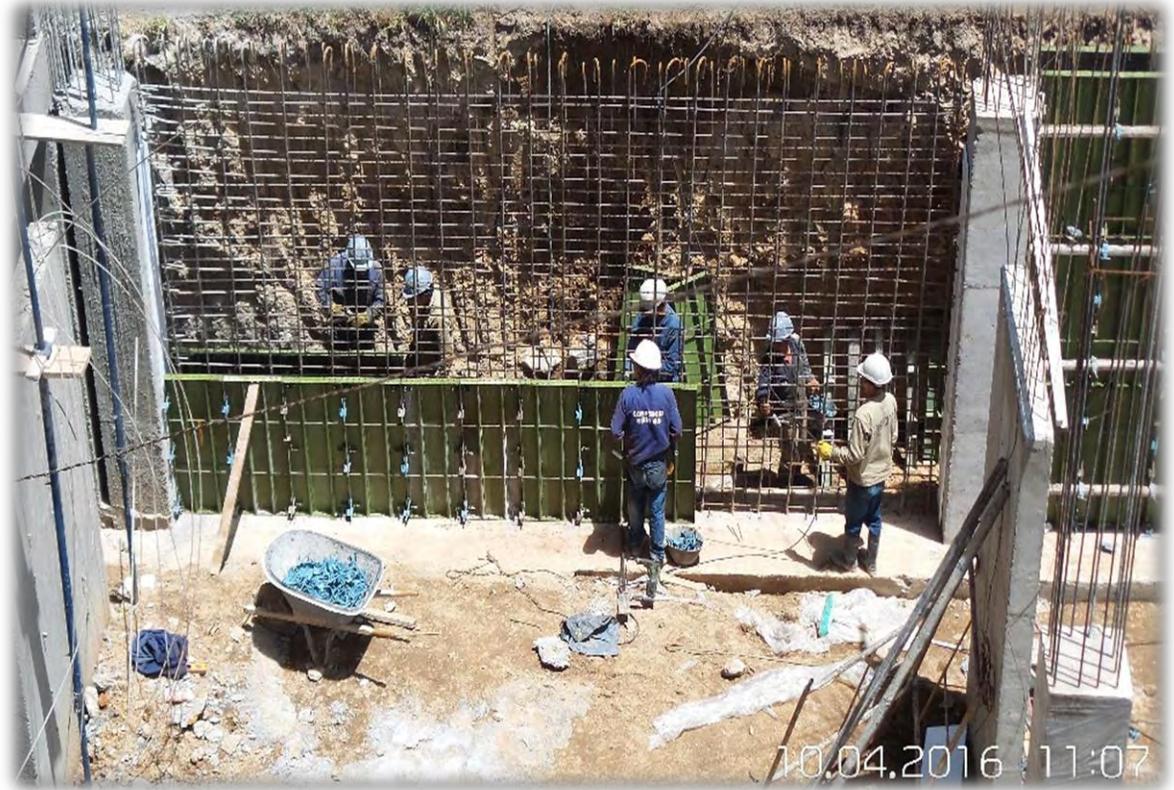
**2.3.7 Muros de contención.** Se construyó los muros de contención de acuerdo con las dimensiones y especificaciones indicadas en los planos estructurales como se observa en la Figura 31. El concreto utilizado fue de 3000 psi y el acero de refuerzo de acuerdo con los despieces expuestos en dichos planos, para la colocación se utilizó vibrador de concreto.

Las formaletas garantizaron verticalidad y altura, se utilizó formaleta metálica cuidando que antes de cada vaciado se encontrará perfectamente limpia, engrasada, recta y firmemente asegurada o apuntalada. Esta actividad se ejecutó en los muros de sótano. Cabe resaltar que, inicialmente, fueron planteados en

ladrillo, pero por cuestiones del empuje del suelo al que están sometidos fue necesario cambiar el diseño a estructuras de concreto.

Figura 31. Armado de muro en sótano.

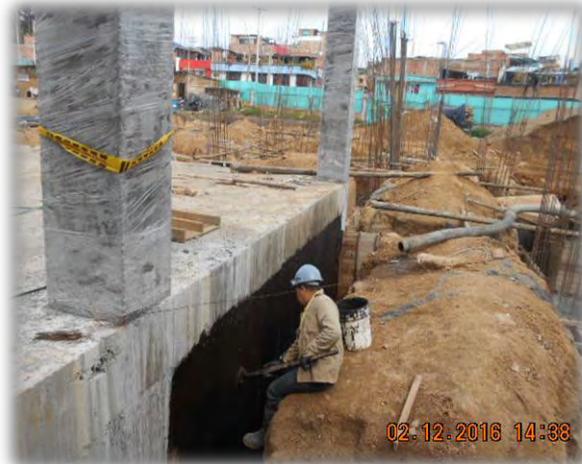
**Impermeabilización de muros en sótano.** Este procedimiento se ejecutó para evitar las filtraciones en los muros de sótano que se producen por causa del nivel freático, o demás en los muros de concreto. Esto se realizó de la siguiente manera:

- Se limpió totalmente los muros, lavando y eliminando el polvo o suciedad que éstos tenían.
- Se picó y retiró el ductolon proveniente de la instalación de corbatas, elementos que se utilizaron para mantener la posición de las formaletas metálicas.
- Se selló estos agujeros con el producto cemento marino de Toxement.
- Se pintó el muro con una capa de Igol Imprimante (Sika) y, posteriormente, se aplicó una capa de Igol Denso (Sika). Estos productos impiden la filtración de agua entre los muros.

En la Figura 32 se observa la ejecución del procedimiento descrito anteriormente.

Figura 32. Impermeabilización de Muros en Concreto, Sótano.

Se proyectó terminar la impermeabilización con la instalación de un geodren vial, con la autorización de Interventoría porque esto no se contempló en el presupuesto inicial de obra.

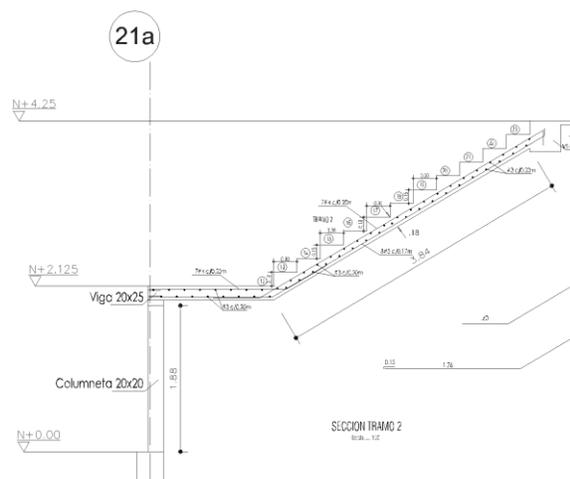
*Fuente: Consorcio 2C*  
Figura 33.

**2.3.8 Escaleras en concreto.** Las escaleras se construyeron utilizando concreto de 3000 psi , se dispuso de un vibrador de concreto durante la fundición para garantizar la adecuada colocación del concreto dentro de la formaleta. La configuración de la placa se realizó con ayuda de una formaleta adecuada de madera, de buena calidad, con suficientes soportes y apuntalamientos, garantizando alineamientos, espesores, alturas especificadas en los planos estructurales.

**Escaleras en concreto.**

Esta actividad se ejecutó teniendo en cuenta que se dejó anclado previamente el refuerzo longitudinal de la escalera en las vigas respectivas. El descanso de la escalera se apoya en columnetas y viguetas. Sus dimensiones fueron replanteadas en obra de acuerdo con los planos como el que se muestra en la Figura 33.

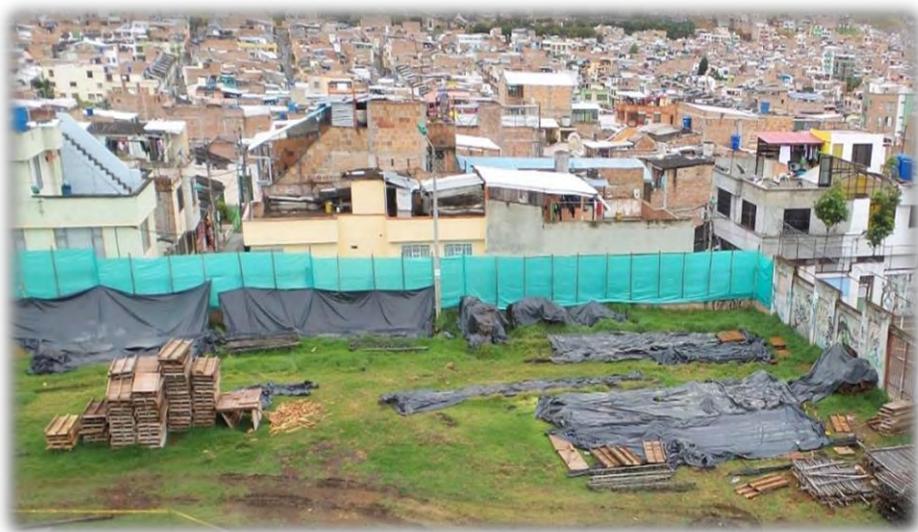
Las varillas se transportaron evitando que se doblen, se almacenaron en forma ordenada en estanterías construidas para ese fin, se agruparon y marcaron debidamente de acuerdo con el uso, tamaño y forma como se observa en la Figura 34. Se evitó el contacto con el agua cubriendo el material. En el momento de colocar el concreto, las barras de refuerzo se dispusieron limpias de cualquier sustancia que disminuyera su adherencia con el concreto.

Figura 34. Disposición y clasificación de acero.

**2.3.9 Acero de refuerzo.** El acero de refuerzo se suministró para obras de concreto de cimentación y estructura, de acuerdo con los requerimientos de las Normas Colombianas de Diseño y Construcciones Sismo Resistentes, NSR-10. Se emplearon barras corrugadas con un límite de fluencia certificado de 4200 kg/cm<sup>2</sup>, resistencia necesaria para las estructuras en concreto que requirieron de este material.

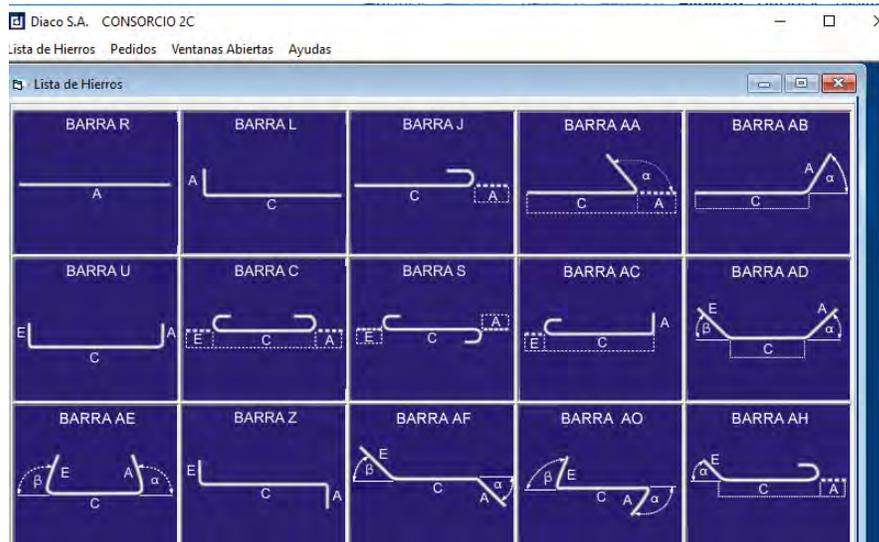
El acero figurado fue suministrado por la empresa CYRGO. Esta actividad se ejecutó con el software lista de hierros como se muestra en la Figura 35, en el cual

se pide el acero por bloque, elemento, longitud, forma, esta actividad se realizó teniendo en cuenta las dimensiones suministradas en los planos. Fue necesario corroborar muy minuciosamente que las varillas cumplan con los traslapes de acuerdo con la NSR-10. En muchos casos se hicieron cambios por este motivo

Figura 35. Software lista de hierro para realizar pedidos de acero.

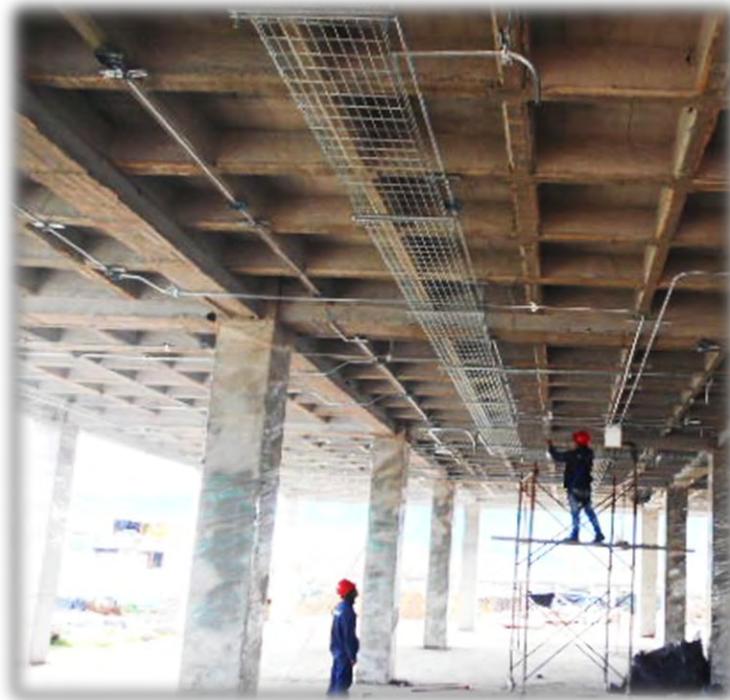
Figura 36. **Instalaciones Eléctricas.**

Se realizó la instalación de conductos y cajas correspondientes a la iluminación interior de la obra, sistema de voz y datos y sistema de llamado de enfermeras, en los bloques 1A y 2A como se muestra en la Figura 36, se verificó que los materiales correspondieran a las especificaciones indicadas en los planos y que se encontrarán dispuestos de la forma correcta.

**Canalizaciones.** La tubería que se empleó en las redes es metálica EMT, de sección circular uniforme. Los diámetros fueron los dispuestos en los planos o memorias de cálculo y se incrustaron según se indica en los mismos. Se tendió en forma continua para garantizar protección de los conductores. No se permitió la instalación de ductos aplastados o deformados o de curvas defectuosas.
