**APOYO ADMINISTRATIVO Y TÉCNICO EN LAS EJECUCIONES DE LA
RECONSTRUCCIÓN EN SITIO PROPIO DE VIVIENDAS DISPERSAS
URBANAS Y RURALES PROYECTO “LA UNIÓN NARIÑO” Y EN LA
CONSTRUCCIÓN EN SITIO PROPIO DE VIVIENDAS DE INTERES SOCIAL
RURAL PROYECTOS “INVIPASTO 1 Y 2”**

**UNIVERSIDAD DE NARIÑO
FACULTAD DE INGENIERIA
PROGRAMA DE INGENIERIA CIVIL
SAN JUAN DE PASTO
2017**

**Trabajo de grado presentado como requisito parcial para optar al título de
ingeniera civil**

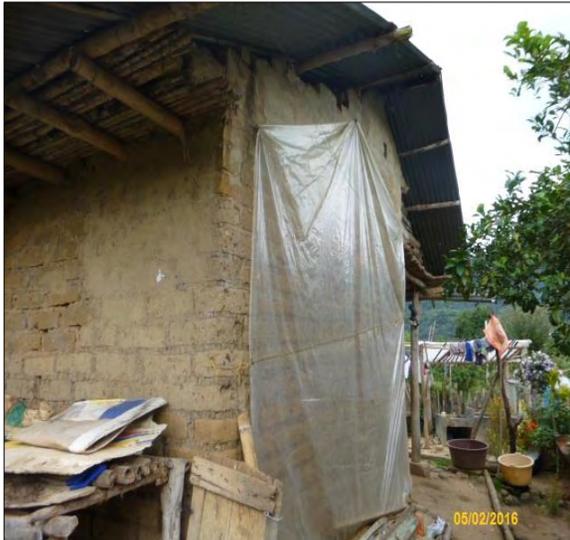
Foto 1. Vivienda Ana María Ordoñez.

1.1.3 Situación Inicial de la Zona de Intervención del Proyecto. La Unión (Nariño), es uno de los más de 989 municipios afectados por fenómeno de la niña 2010-2011, que dejó a cientos de damnificados tanto en la zona urbana como la zona rural del municipio. Hoy en día muchos de los afectados aún viven bajo los daños que se presentaron en aquella época, daños estructurales, enormes humedades, grietas y asentamientos, además de los taludes y deslizamientos que representan un riesgo para las familias.

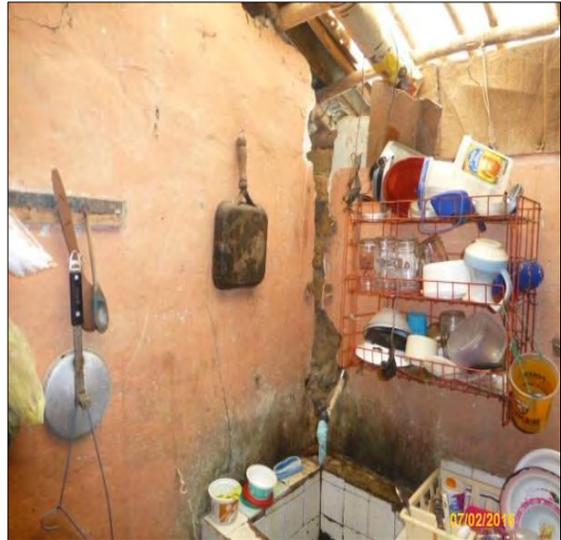
Foto 2. Vivienda Alfredo Sánchez.

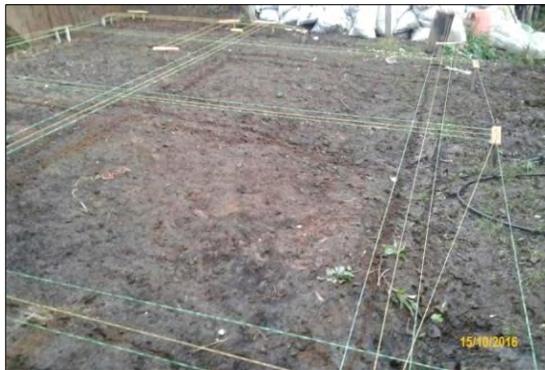
Foto 9. Localización y Replanteo.

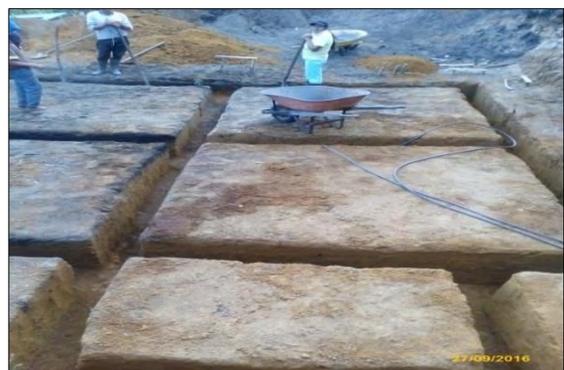
Foto 10. Excavación.

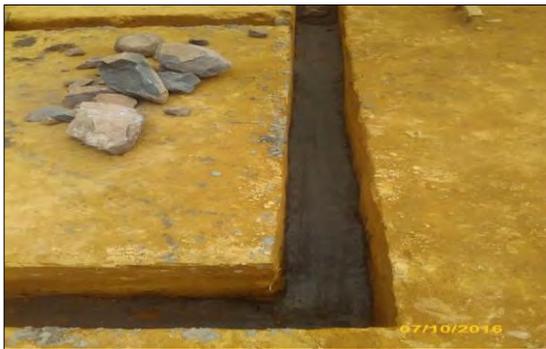
Foto 11. Solado de limpieza.

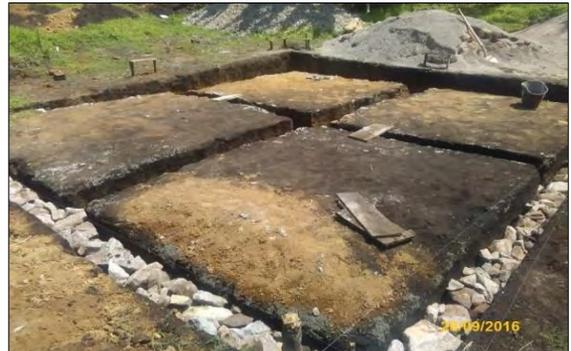
Foto 12. Concreto ciclópeo.

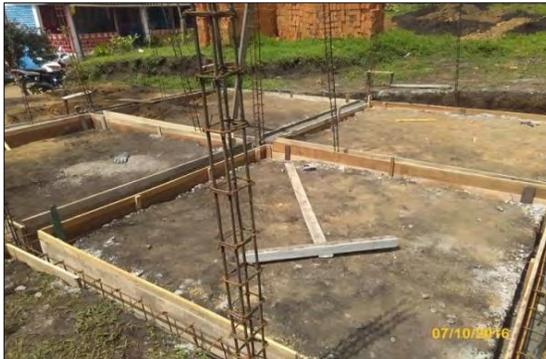
Foto 13. Viga de cimentación.

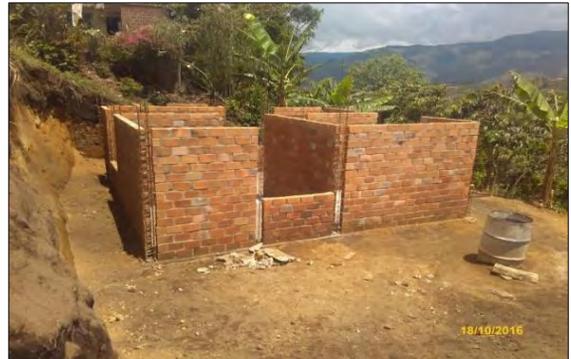
Foto 14. Mampostería.

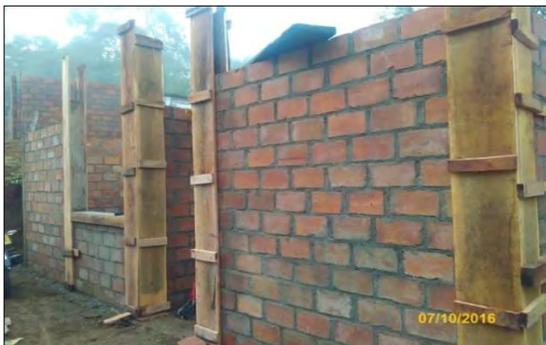
Foto 15. Encofrado y fundición de columnas.

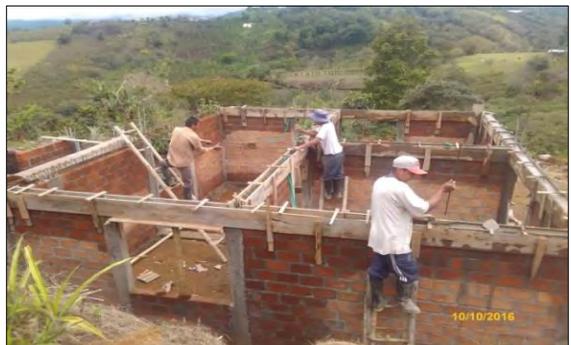
Foto 16. Encofrado y fundición viga corona.

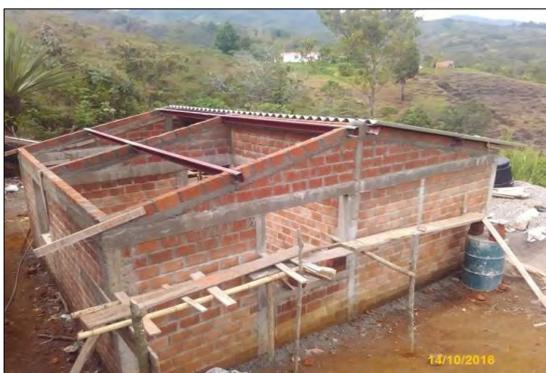
Foto 17. Instalación de Cubierta.

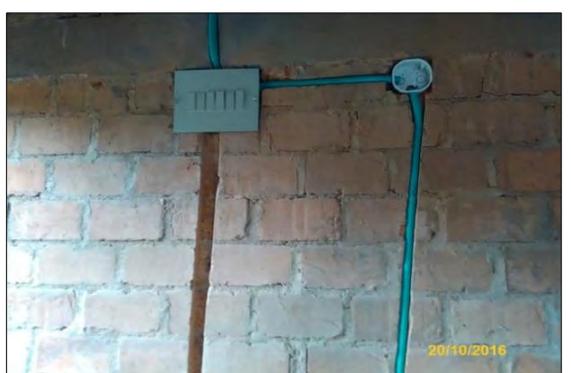
Foto 18. Instalación eléctrica.

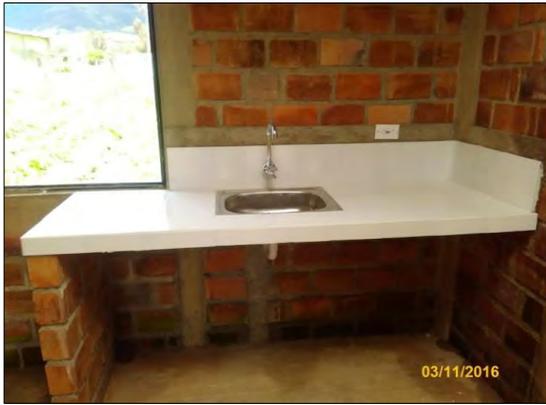
Foto 19. Mesón de cocina. Y Lavaplatos.

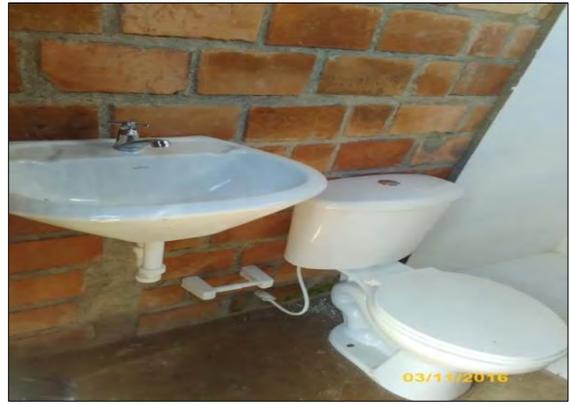
Foto 20. Instalación de aparatos sanitarios.

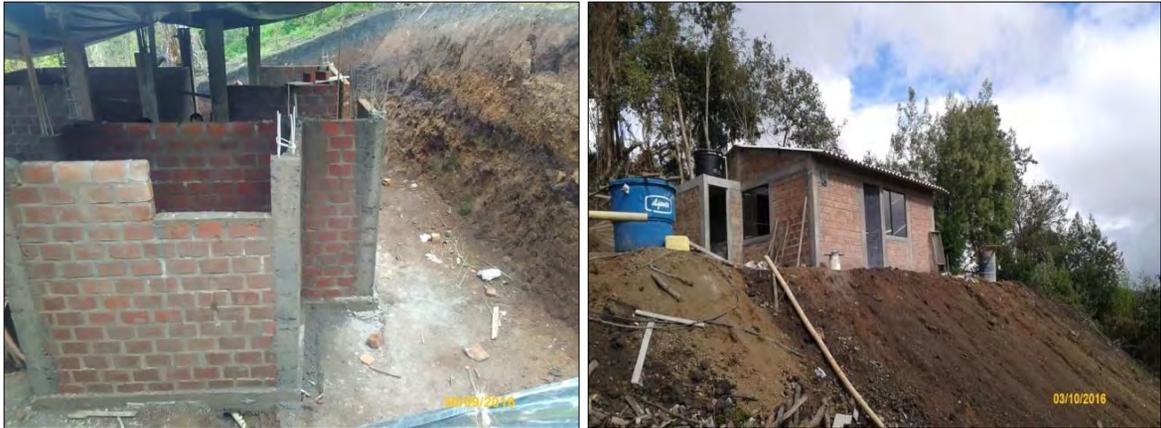
Foto 23. Viviendas que necesitan obras de mitigación.

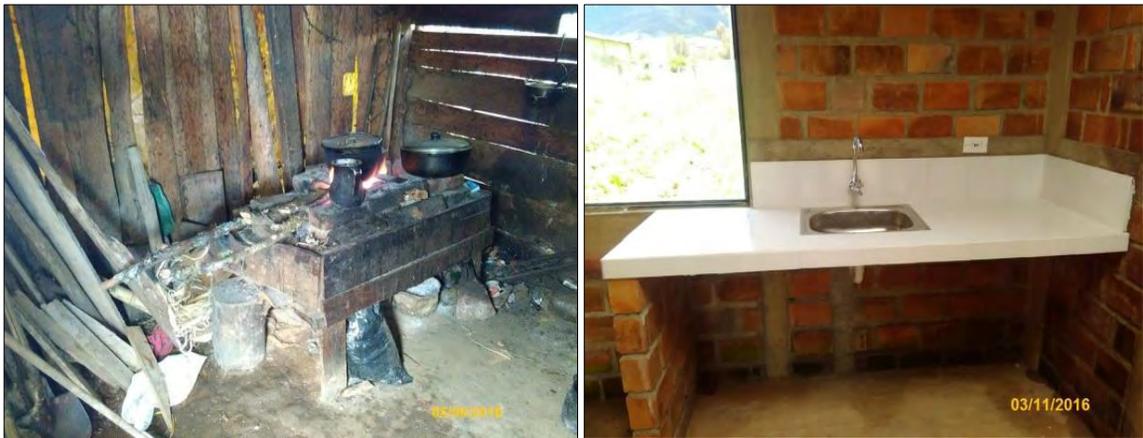
El común denominador en la zona de cocina de las viviendas a reconstruir fue su estado deplorable, el hollín incrustado en paredes, techo y ollas, además de la capa de humo permanente sobre estos lugares.

Foto 25. Impacto social. Cocinas.

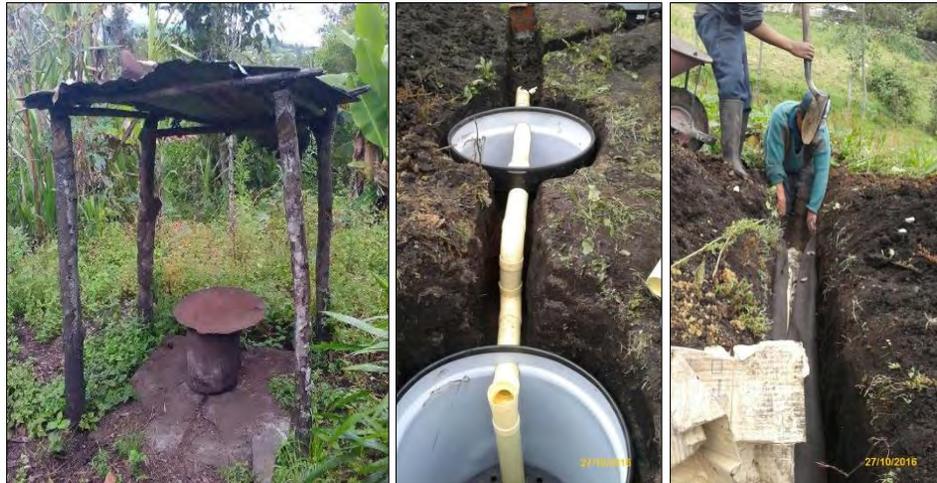
Foto 27. Letrina Sanitaria.
