**EVALUACIÓN Y RECOMENDACIONES PARA ATENCIÓN DE LA RED  
TERCIARIA NACIONAL EN LOS MUNICIPIOS DE ARBOLEDA SAN PEDRO DE  
CARTAGO Y LA UNIÓN**

**MARITZA MARTINEZ CRIOLLO**

**UNIVERSIDAD DE NARIÑO  
FACULTAD DE INGENIERÍA  
DEPARTAMENTO DE INGENIERÍA CIVIL  
SAN JUAN DE PASTO  
2010**

**Trabajo de grado presentado como requisito para optar el titulo de  
Ingeniero civil**

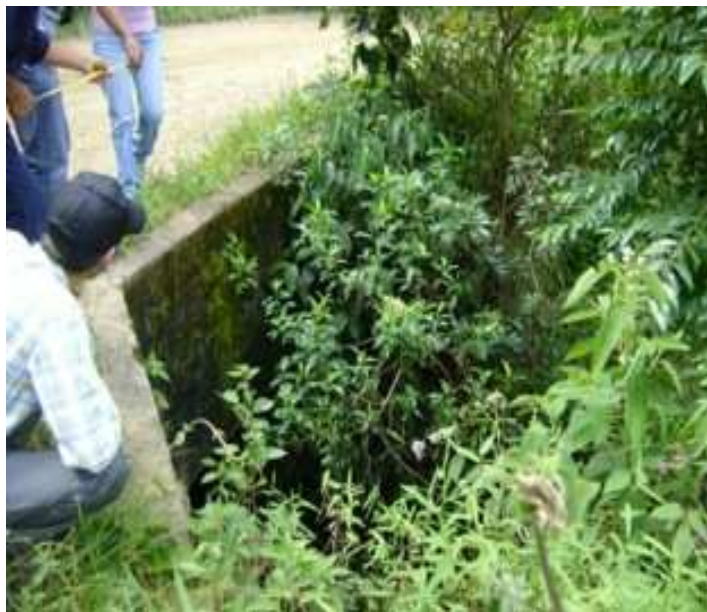
**Fotografía N° 9** Pontón PR 1+0100, N1 29.472 W77 08.784

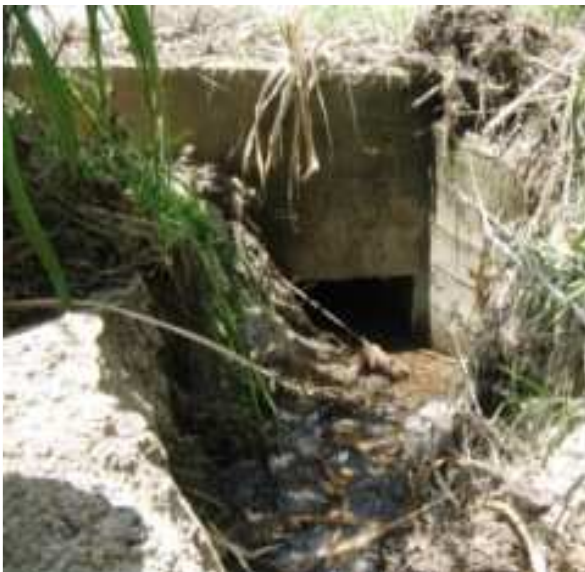
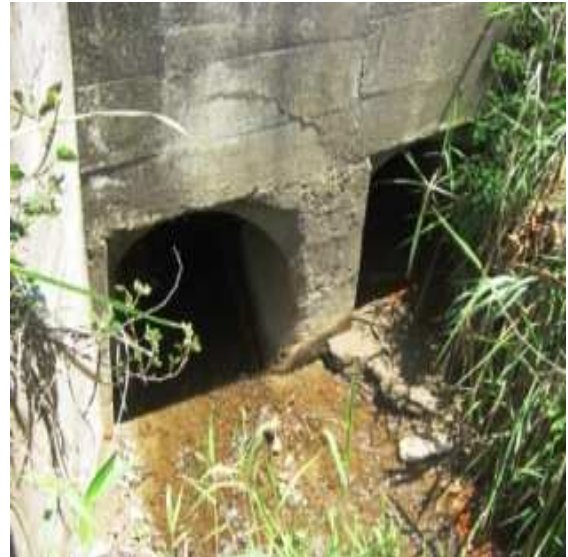
**Fotografía N° 11:** PR 3+0600 Alcantarillas gemelas diam. 24", la entrada funcionando a la mitad y la salida en iguales condiciones, N1 29.504 W77 09.432

**Fotografía N° 12:** PR 3+0600 Alcantarillas gemelas diam. 24" N1 29.504 W77 09.432

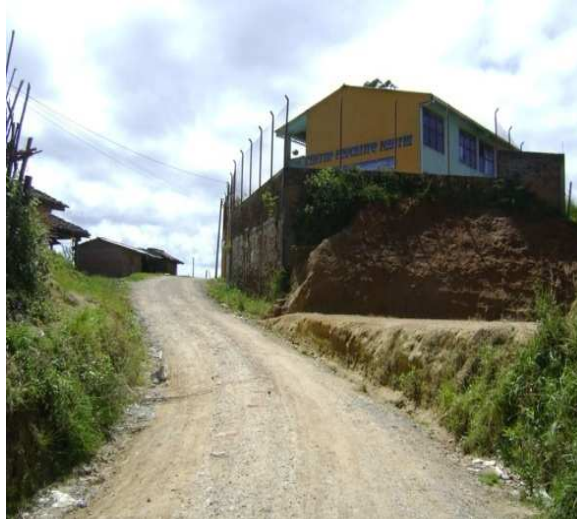
**Fotografía N° 77:** K0+0000, Escuela de Martín, N1 31.620 W77 05.630

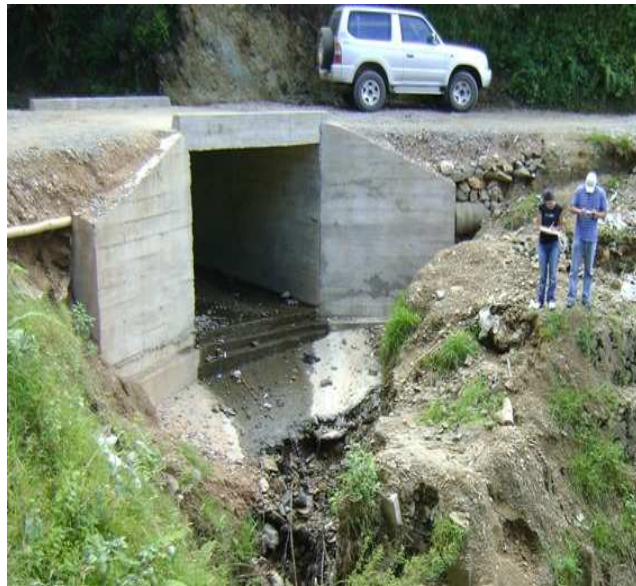
**Fotografía N° 86:** K7+0300, pontón nuevo, N1 32.311 W77 03.890

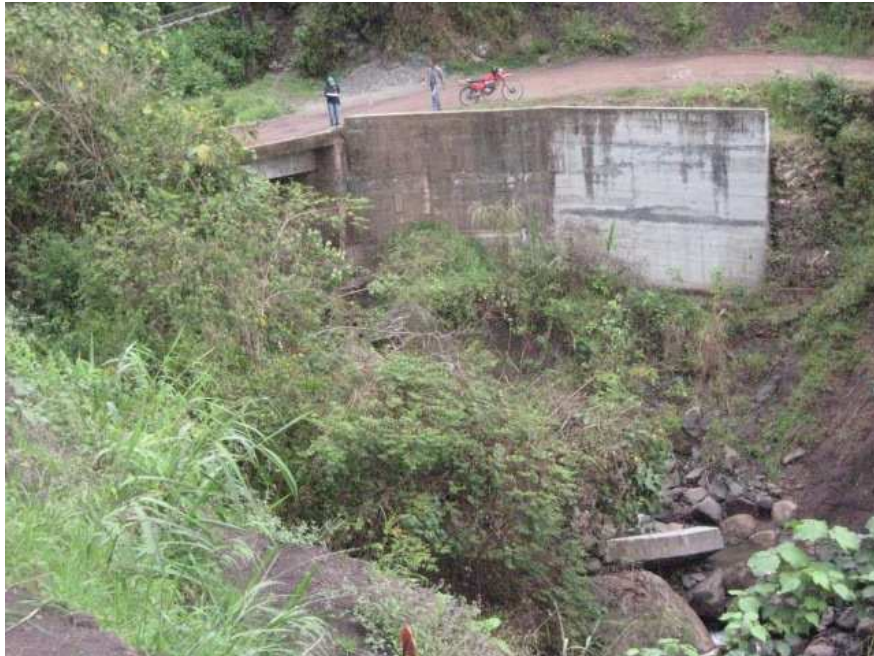
**FOTOGRAFIA N° 97:** Muro de contención en concreto reforzado.

Los muros de contención generan estabilidad de los suelos donde requiera la vía, se pueden utilizar muros de contención en gaviones, en concreto ciclópeo, en concreto reforzado o la combinación de ellos, usar uno de este tipo de muros depende de los recursos del municipio y del tipo de falla que presenta el terreno, en la fotografía N° 97 se puede observar un muro de contención en concreto reforzado. Los ítems para su construcción se los presenta en la tabla N° 27.

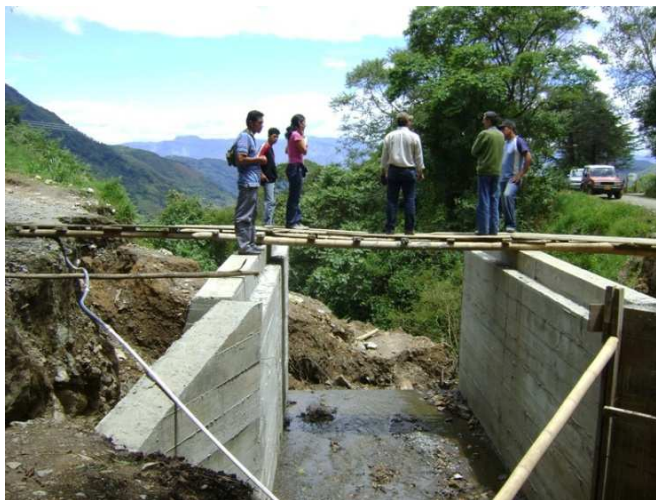
**FOTOGRAFIA N° 98:** Construcción de un pontón.

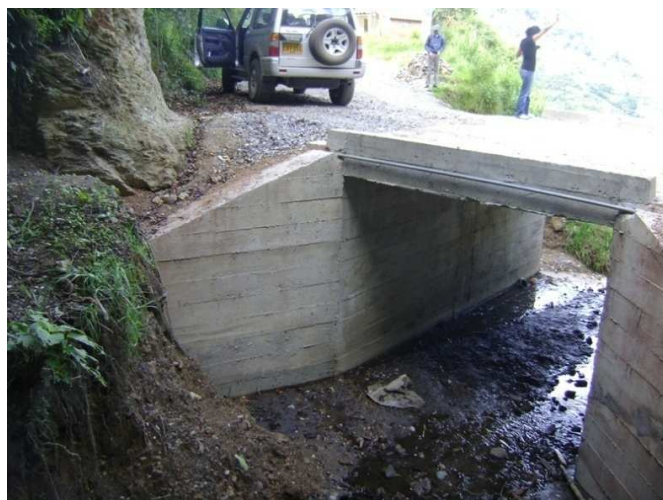
**FOTOGRAFIA N° 99:** Pontón terminado.
