*“APOYO TÉCNICO A LA ADMINISTRACIÓN VIAL E INTERVENTORÍA
GRUPO N° 1 DE LA DIRECCIÓN TERRITORIAL NARIÑO RUTA 1001
TUMACO – JUNÍN, PR 0+0000 – PR 118+1006 Y RUTA 05-01 LA ESPRIELLA –
RIO MIRA - RÍO MATAJE, PR0+0000 – PR 10+0400”*

*UNIVERSIDAD DE NARIÑO
FACULTAD DE INGENIERÍA
DEPARTAMENTO DE INGENIERIA CIVIL
SAN JUAN DE PASTO
2010*

*NESTOR ARMANDO SEPULVEDA MORENO
TRABAJO DE GRADO PRESENTADO COMO REQUISITO PARCIAL PARA
OPTAR AL TÍTULO DE INGENIERO CIVIL*

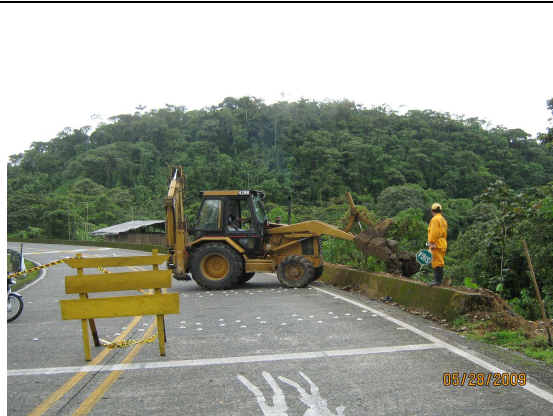
Fotografía 7. Depósito de material

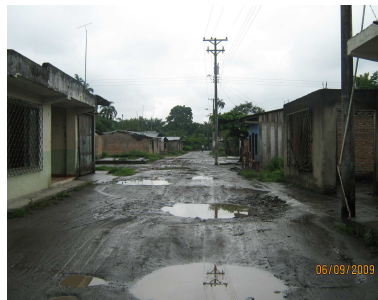
Las vías que se mencionan en el objeto del contrato son las afectadas por el desbordamiento del Río Mira y que además se vio seriamente dañada la superficie de cada una tal como se muestran en las fotografías No. 21, 22 y 23.

Fotografía 22. Vía Cajapí - Peña Colorada PR 0+0090

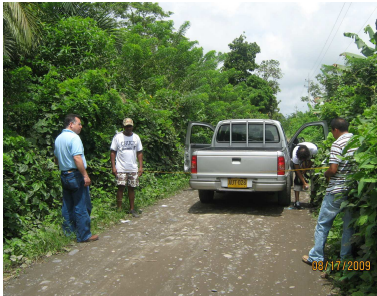
Fotografía 24. Medición de anchos promedio, vía Buchelli - Descolgado PR 1+0900

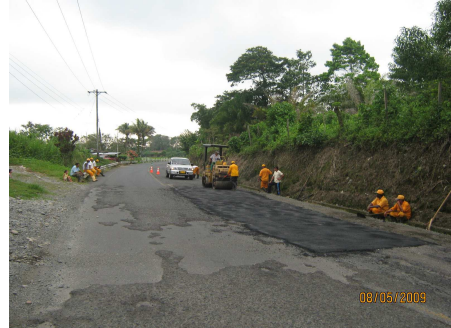
Fotografía 30. Bacheo PR 73. Cooperativa Nueva unión Ltda.

El día 29 de mayo de 2009 se cubrió un total de 6m³ de bacheo con mezcla comprendidos entre el PR 7+0000 al 15+0000 y un tramo de 300 m correspondientes al puente del morro, Ver fotografías No 27 y 28, contando con la colaboración de la cooperativa El Mira LTDA. Mientras que el 4,5 y 6 de agosto se cubrieron un total de 36m³ de mezcla en baches repartidos entre el sector desde el PR 65+0000 hasta el PR 74+0500, Ver Fotografías 29 y 30, con la colaboración de la cooperativa Nueva Unión LTDA.

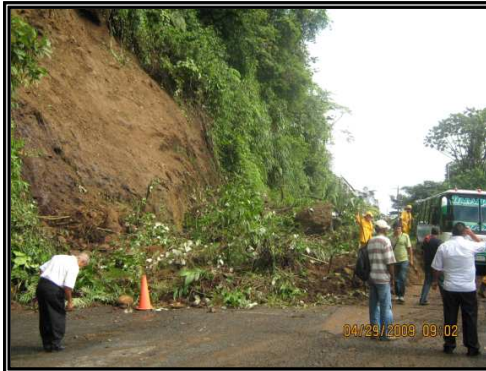
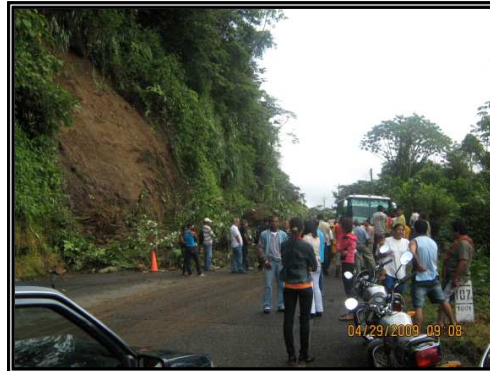
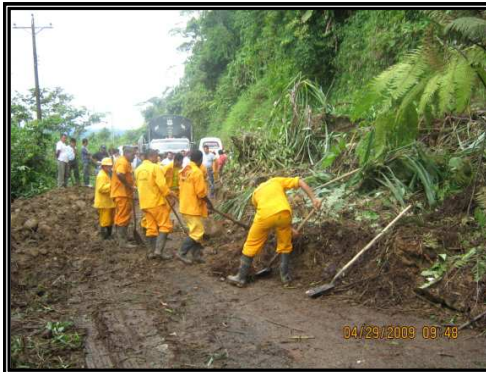
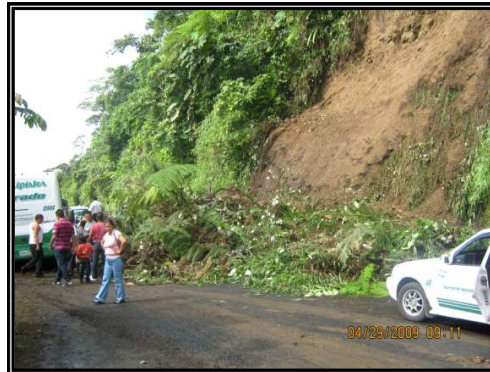
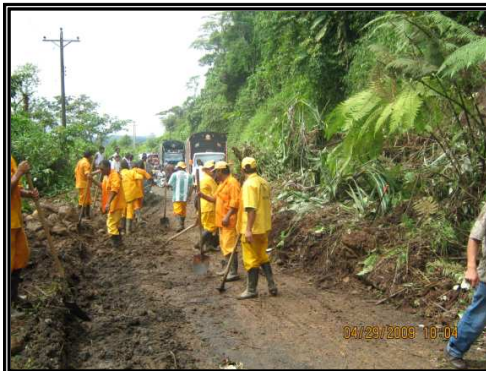
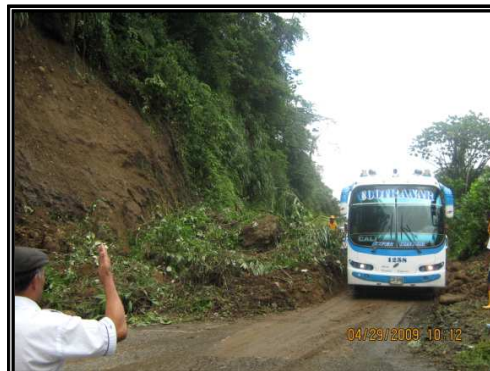
RUTA: 1001 TUMACO – JUNÍN
PR 107+0000 ABRIL 29 DE 2009 DERRUMBE. PASO DE VEHICULOS LIVIANOS 9 AM Y PESADOS 10 AM

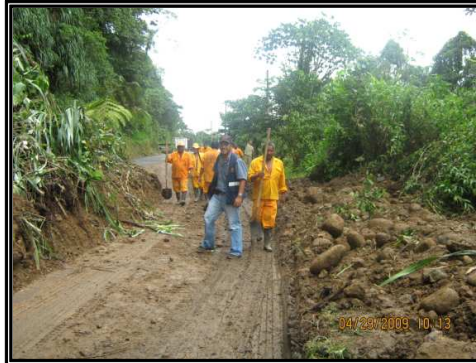
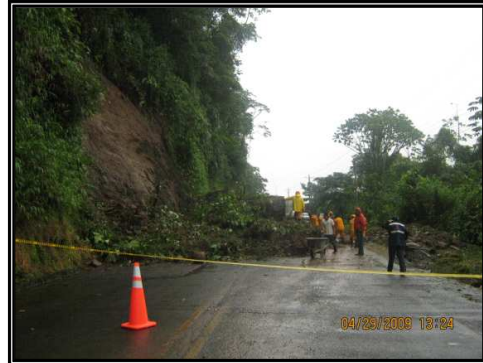
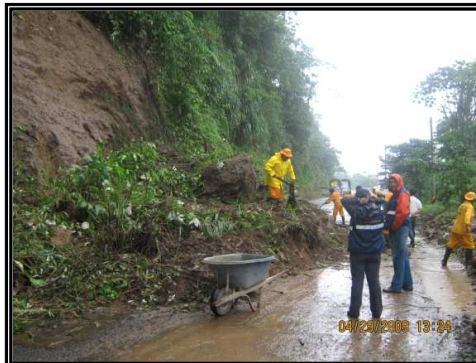
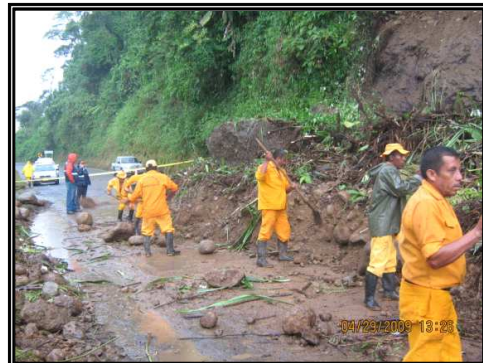
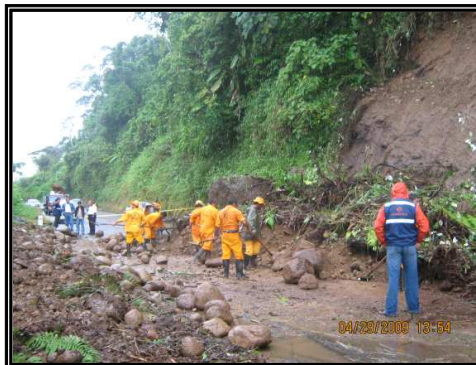
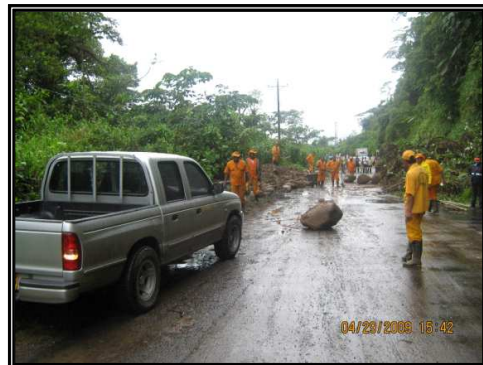
RUTA: 1001 TUMACO – JUNÍN
PR 107+0000 ABRIL 29 DE 2009 DERRUMBE. DESPEJE DE CARRIL IZQUIERDO CON CIERRES TEMPORALES

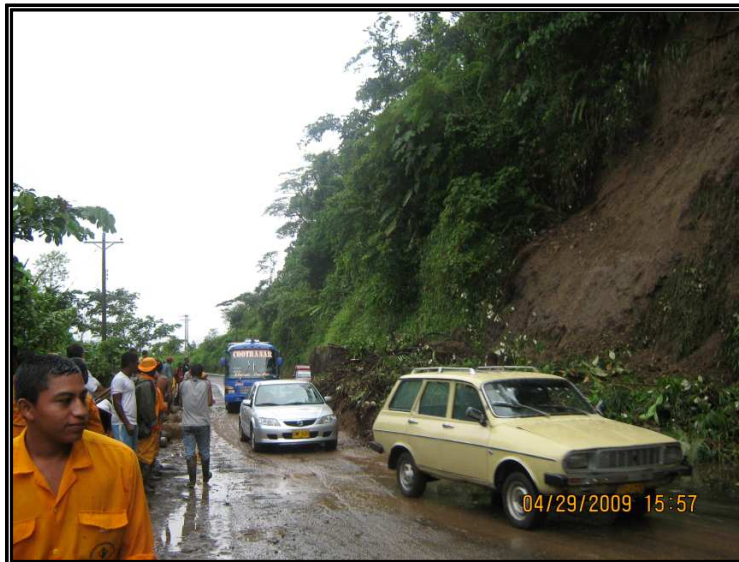
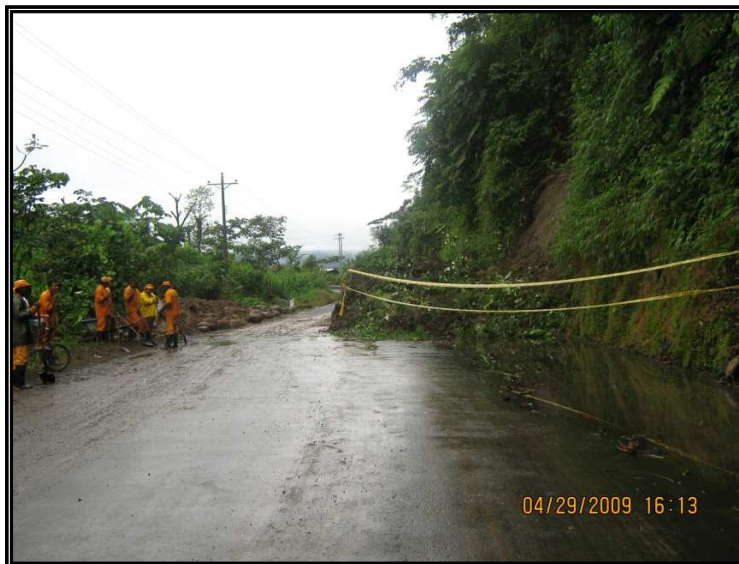
RUTA: 1001 TUMACO – JUNÍN
PR 107+0000 ABRIL 29 DE 2009 DERRUMBE. PASO DE VEHICULOS CON CARRIL LIBRE

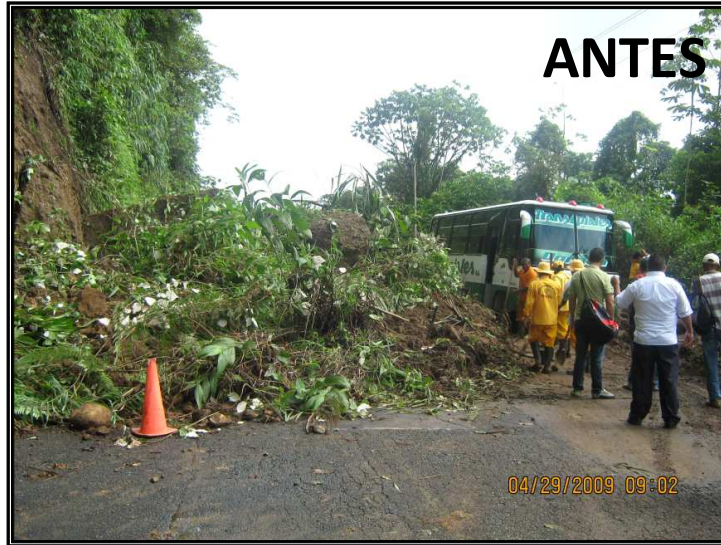
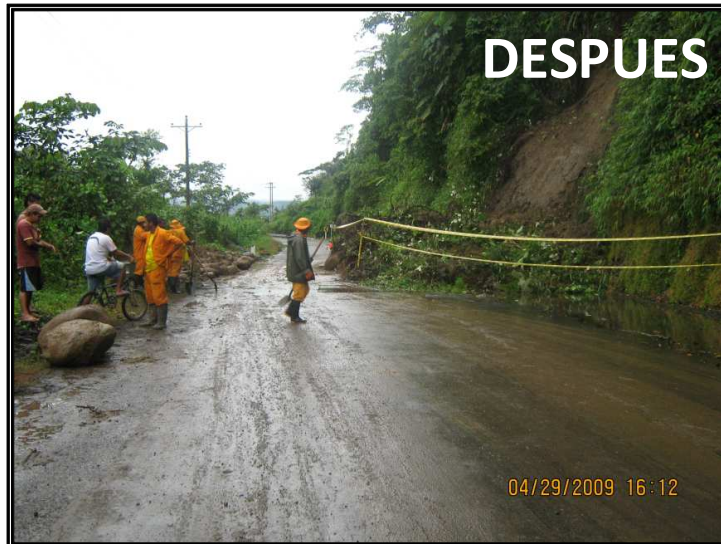
RUTA: 1001 TUMACO – JUNÍN
PR 107+0000 ABRIL 29 DE 2009 DERRUMBE. ANTES Y DESPUES

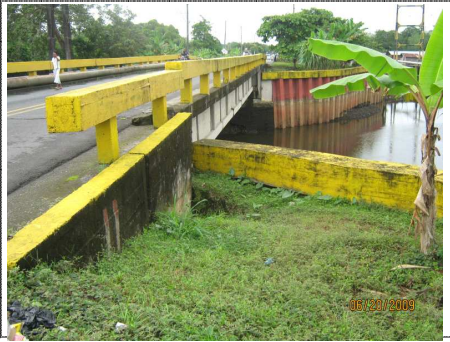
FOTO 1
BARNANDA Y HUNDIMIENTO EN EL CONO No 1 IZQUIERDO

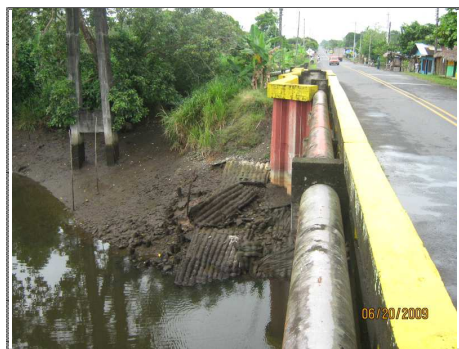
FOTO 12
BOLSACRETOS EN CAUCE

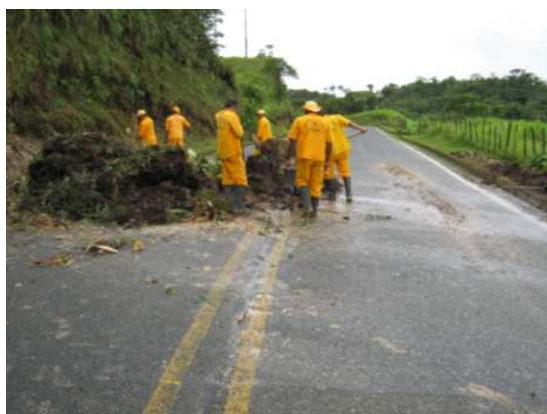
RUTA: 1001 TUMACO – JUNÍN
PR 117+0700 JUNIO 10 DE 2009. SUPERVISIÓN EN REMOCIÓN DE DERRUMBE

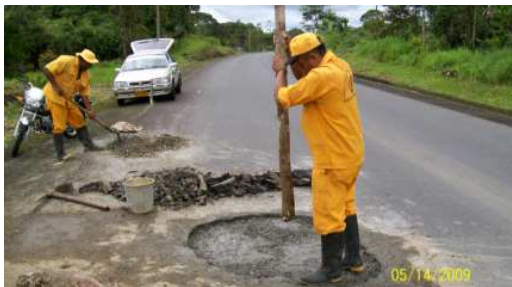
RUTA: 1001 TUMACO – JUNÍN
PR 96 +0900. MAYO 14 DE 2009.
BACHEO CON CONCRETO HIDRÁULICO

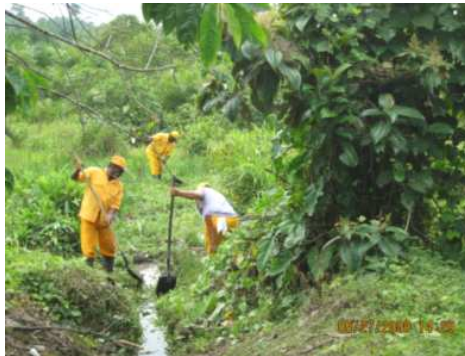
RUTA: 1001 TUMACO – JUNÍN
MAYO 27 DE 2009.
LIMPIEZA DE DESCOLES. ANTES

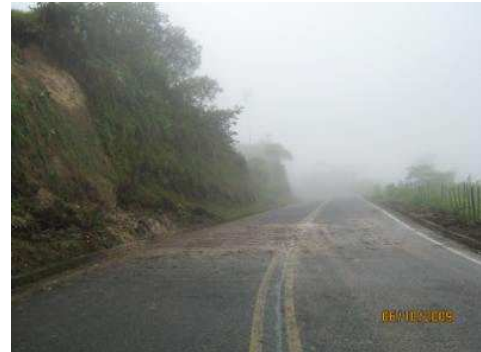
RUTA: 1001 TUMACO – JUNÍN
PR 117+0700 JUNIO 9 y 10 DE 2009.
REMOCIÓN DE DERRUMBES. DESPUES

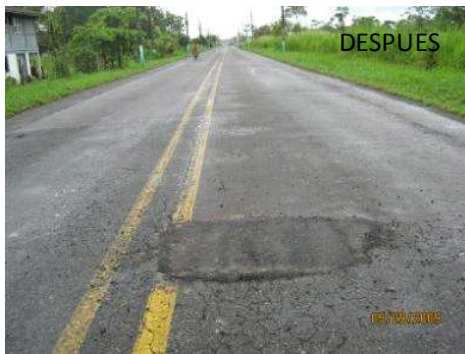
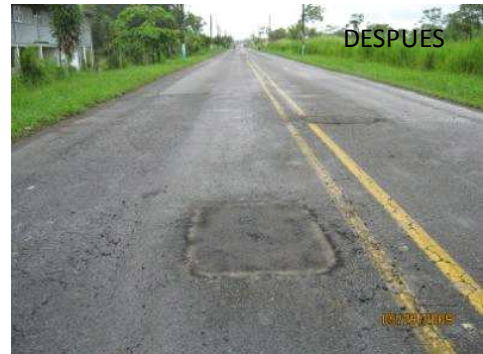
RUTA: 1001 TUMACO – JUNÍN
PR 9+0800
BACHEO, DESPUES

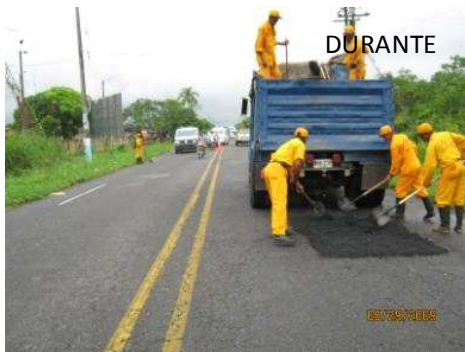
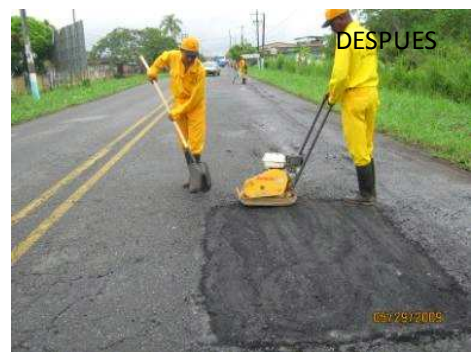
RUTA: 1001 TUMACO – JUNÍN
PR 9+0900
BACHEO, DURANTE Y DESPUES

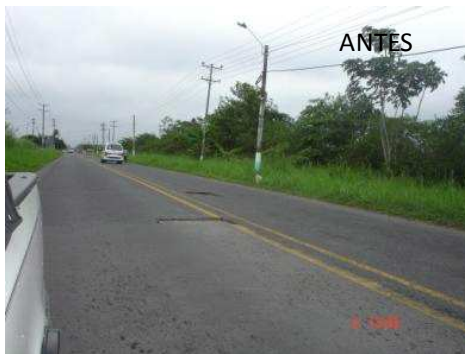
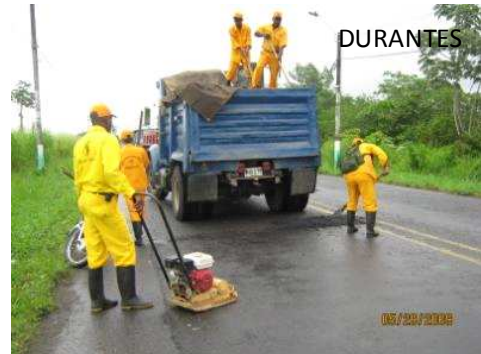
RUTA: 1001 TUMACO – JUNÍN
PR 9+0800
BACHEO, ANTES Y DURANTE

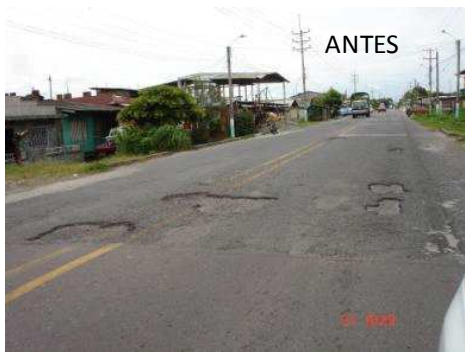
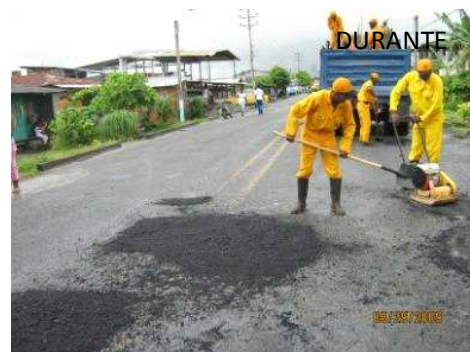
RUTA: 1001 TUMACO – JUNÍN
PR 10+0200
BACHEO, ANTES Y DURANTE

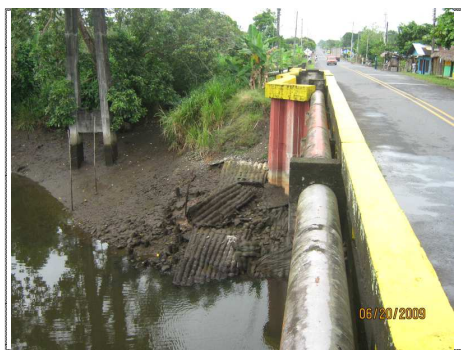
FOTO 12
 BOLSACRETOS EN CAUCE
