FORMULACIÓN, DISEÑO Y MEJORAMIENTO DE PROYECTOS DIRIGIDOS
POR LA OFICINA DE PLANEACIÓN EN EL MUNICIPIO DE CONSACÁ

UNIVERSIDAD DE NARIÑO
FACULTAD DE INGENIERÍA
PROGRAMA DE INGENIERÍA CIVIL
SAN JUAN DE PASTO
2013

Trabajo de grado presentado como requisito parcial para optar al título de
Ingeniero Civil

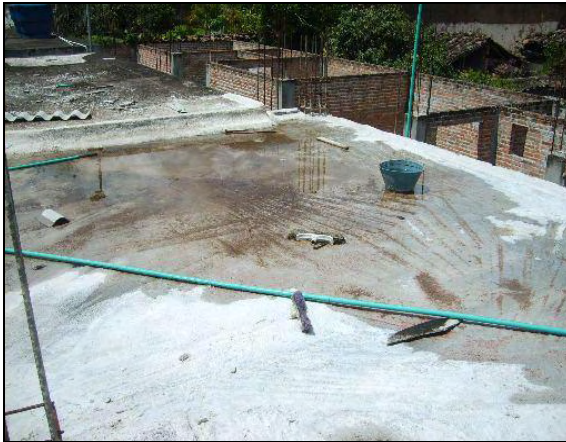
En el Centro de Salud de Consacá se presentan problemas de humedad y filtración debido al empozamiento de agua lluvia en la losa; esto afecta las áreas administrativas y el laboratorio general, aunque no afecta las instalaciones estructuralmente, si genera problemas estéticos. En la foto 13 se observa el empozamiento de agua lluvia, en la foto 14 se indican los escombros que generan acumulación de agua en el subsuelo, en la foto 15 se advierte una viga canal sin ningún tipo de revestimiento y con basuras y en la foto 16 se muestra el cielo raso deteriorado por las filtraciones y la humedad.

Foto 13: Empozamiento agua lluvia.

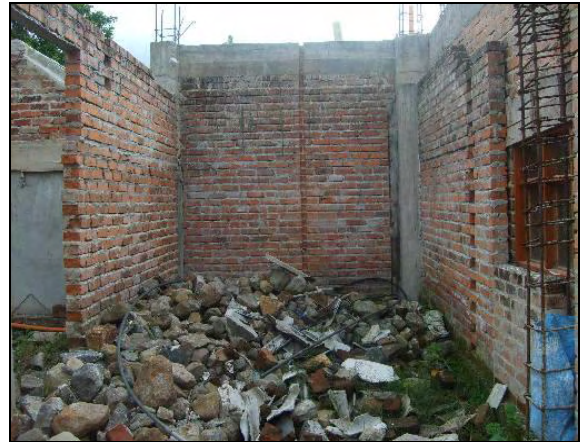
Foto 14: Escombros sin desalojar.

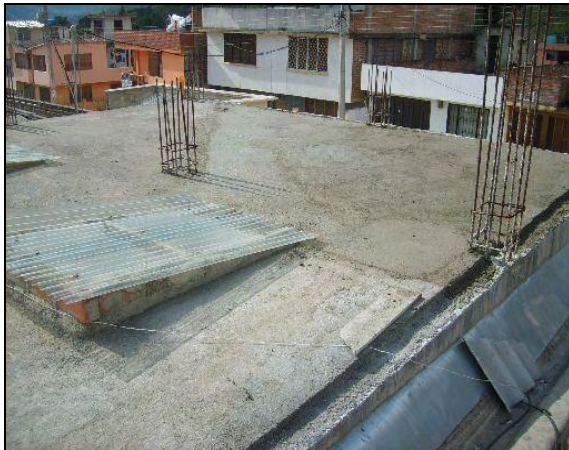
Foto 17: Nivelación de losa.

3.2.2. Adecuaciones realizadas Centro de Salud Consacá E.S.E. Como pasante mi función principal en este proyecto fue la de realizar la supervisión, control y seguimiento de las adecuaciones realizadas como se indica en las fotos 17 y 18 sobre la impermeabilización de la losa, en la foto 19 se indican los aditivos empleados, en la foto 20 se observa la adecuación del cielo raso falso en panel yeso y en las fotos 21 y 22 se muestra el retiro de escombros y la impermeabilización de una viga respectivamente, además de otros trabajos anexos para el mejoramiento general.

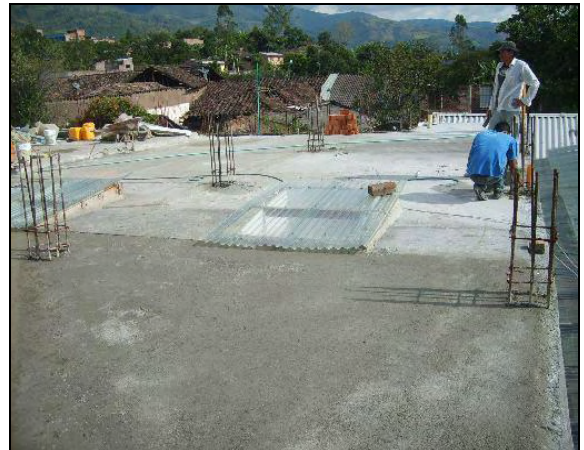
Foto 18: Impermeabilización de losa.

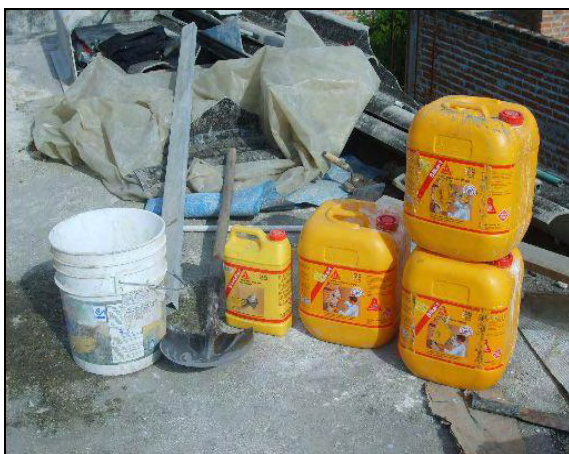
Foto 19: Aditivos sika I y sikalatex.

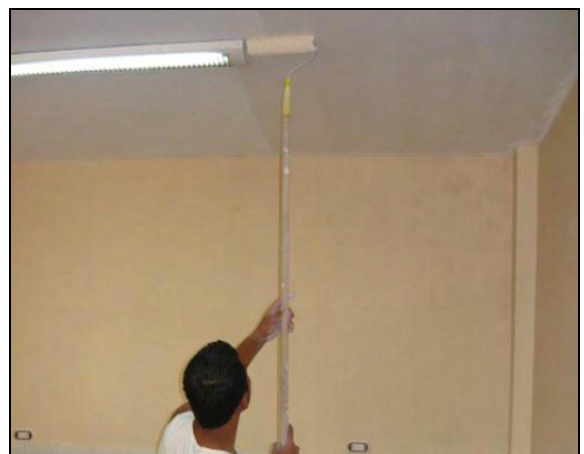
Foto 20: Adecuación cielo raso falso.

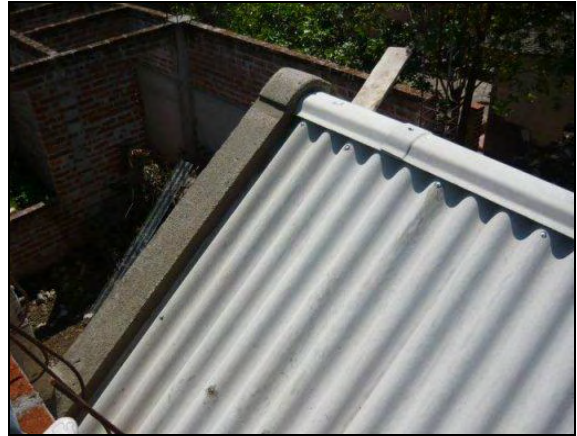
Foto 22: Impermeabilización viga.

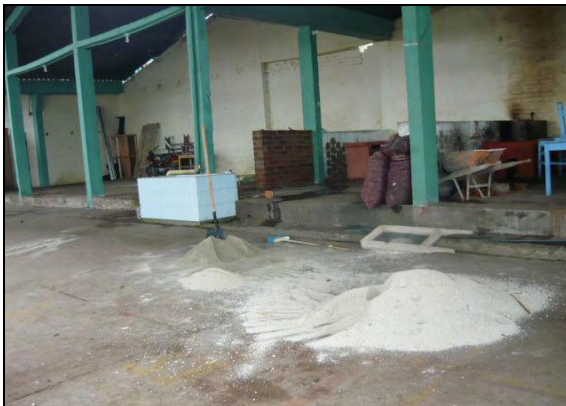
Foto 23: Materiales para adecuación.

3.3.1. Adecuaciones realizadas en el restaurante del Mercado Municipal. Debido al mal estado en que se encuentran las hornillas del restaurante en el mercado municipal, se establece un presupuesto por un valor de \$ 1'008.500 para la reconstrucción y reemplazo, ya que son de gran importancia para prestar un buen servicio a la comunidad.

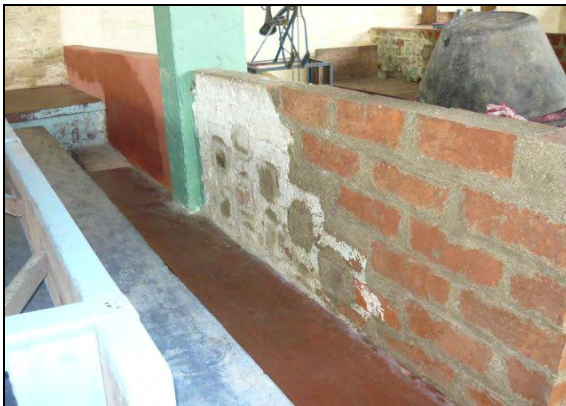
Foto 25: Construcción muros divisorios.

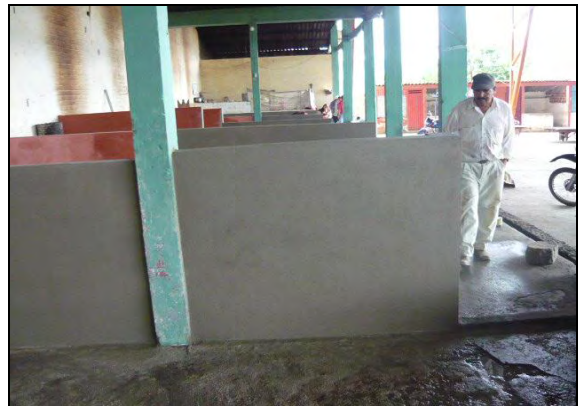
Foto 26: Repello para muros.

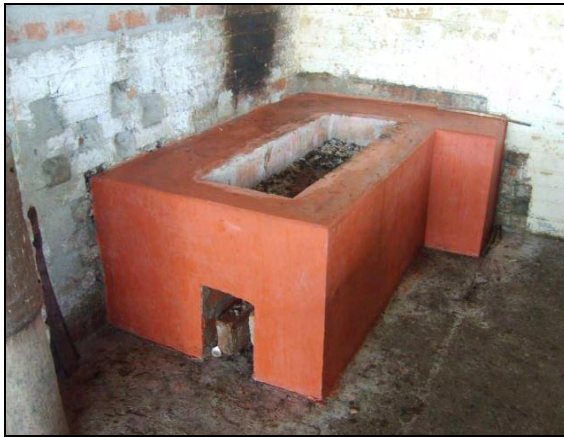
Foto 27: Terminado de hornillas.

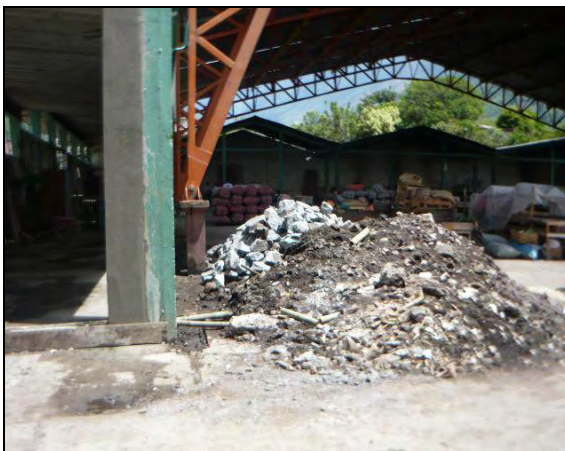
El retiro de escombros se realizó a mano y se evacuaron en total 24 m³ de material de excavación y demolición. En el solado se utilizó 1.8 m³ de concreto simple de 2500 psi.

Foto 33: Material sobrante de la obra.

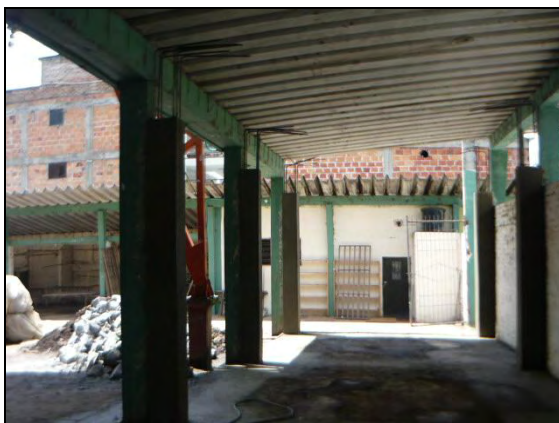
Se fundieron de acuerdo a las especificaciones de los planos en total 3.78 m³ de concreto de 3000 psi para columnas. Para las vigas de cimentación se utilizaron 2.85 m³ de concreto de 3000 psi.

Foto 35: Construcción de columnas.

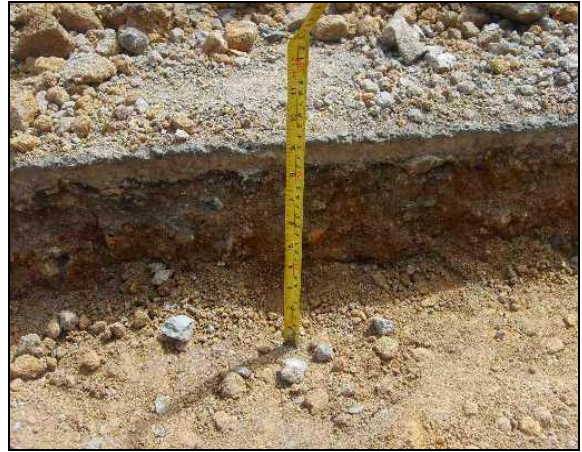
Durante la actividad de excavación se realiza un control en la profundidad como se indica en la foto 47 la cual no debe ser mayor a 25 cm, para no excederse en la cantidad de material ya establecido que son: 20 cm de relleno compactado y 5 cm de concreto asfáltico.

Foto 47: Control de la profundidad excavada.

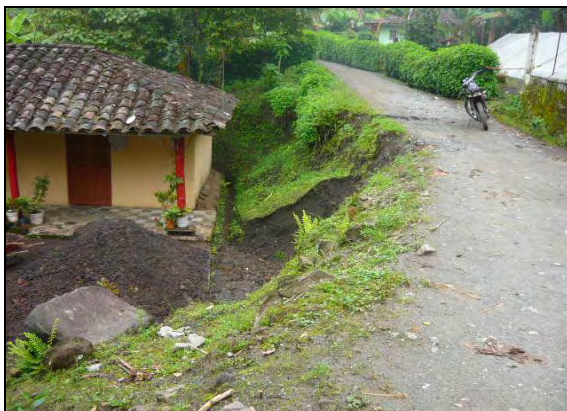
Foto 62: Derrumbe del talud.

Para el desarrollo de este proyecto en primera medida se realiza la visita técnica para la inspección de los posibles daños ocasionados por el desmoronamiento o derrumbe del talud y así determinar la solución al problema. Teniendo en cuenta la visita realizada se establece la construcción de un muro de contención en gaviones ya que es la solución más factible debido al bajo costo de materiales en la construcción y a la localización del proyecto.

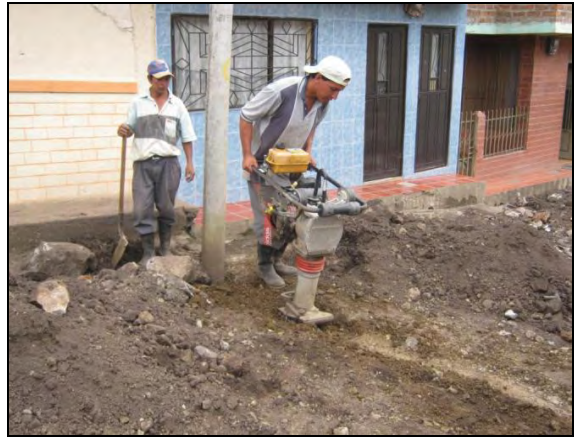
Foto 73: Se rellenaron 12 zanjas de las domiciliarias, 4 apiques y 84 ml de la tubería principal de acueducto.

El relleno se hizo con recebo y la compactación con saltarín por capas de 15 cm . En total se rellenaron 61,34 m³.

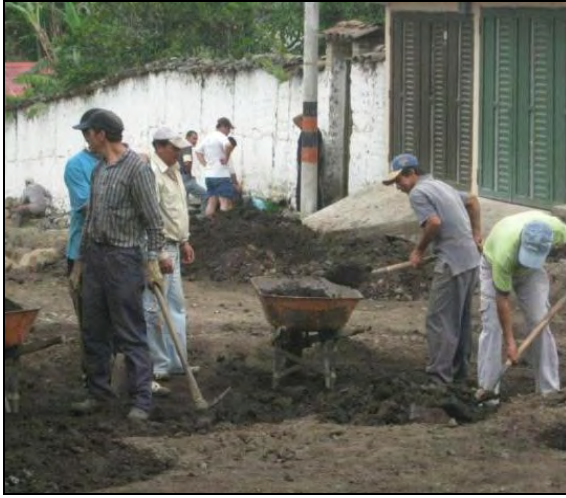
Foto 74: Excavación para nivelación.
Abscisa 40 – 30:
