**APOYO TÉCNICO PARA “INGENIERÍA ESTUDIOS Y CONTROL INESCO S.A”
EN LA INTERVENTORÍA DE LA OBRA “MEJORAMIENTO DE LA VÍA PASTO
MOCOA, SECTOR EL ENCANO – SANTIAGO, RUTA 10 TRAMO 1003”
FRENTE SANTIAGO, ENTRE LAS ABSCISAS K37+00 AL K51+080.**

**UNIVERSIDAD DE NARIÑO
FACULTAD DE INGENIERÍA
DEPARTAMENTO DE INGENIERÍA CIVIL
SAN JUAN DE PASTO
2008**

**Trabajo de grado presentado como requisito parcial para optar al titulo de
Ingeniero Civil**

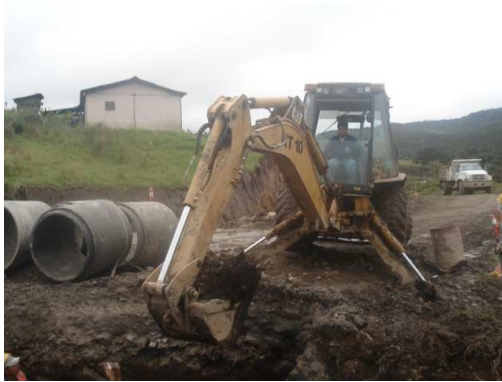
Foto 6. K40+750

Construcción de alcantarillas Excavación e instalación de tubería

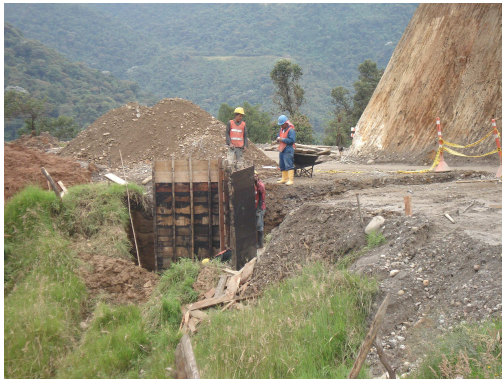
Foto 8. K46+800

Encofrado y fundición

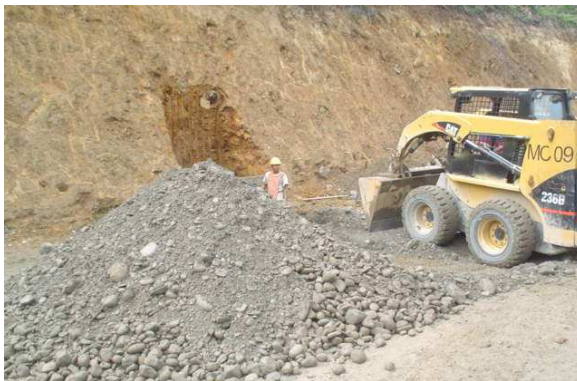
Foto 10. K42+860

Relleno de estructura y compactación.

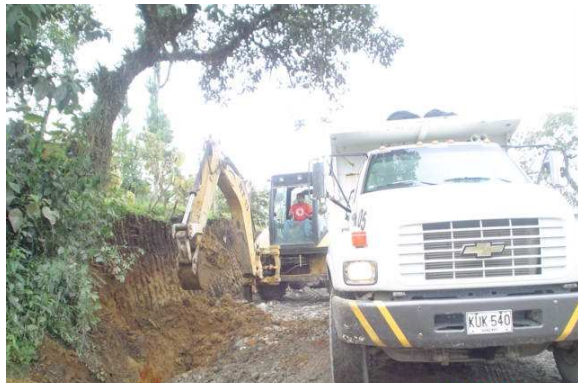
Foto 12. K49+840

Excavación filtros viales.

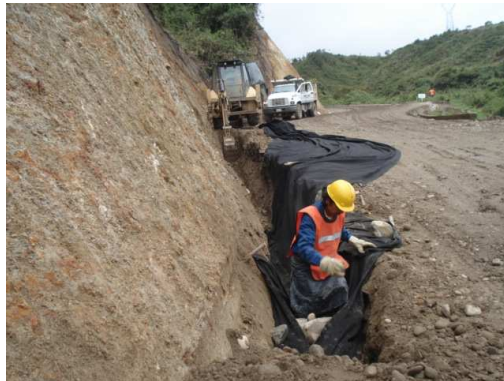
Foto 14. K41+900

Colocación y llenado con material filtrante y geotextil.

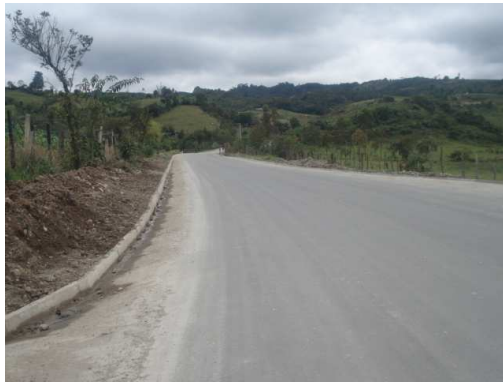
Foto 20. K48+500

Las cunetas que se están terminadas cumplen con los requerimientos de la vía, ya que los meses de junio y julio son de alta pluviosidad y han respondido positivamente con lo proyectado, drenando de manera eficaz el agua lluvia hacia las alcantarillas, evitando que el agua llegue hasta la estructura del pavimento.

Berma - Cuneta terminada

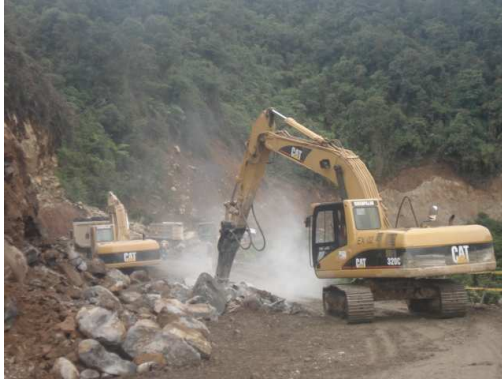
Foto 39. Corte en roca K43+200

6.4.8 Avance y registro fotográfico. En la ejecución de la obra, se realizó este tipo de trabajo solo entre las abscisas K43+000 al K43+270, este ítem se ejecutó con el uso de un martillo neumático, adaptado a la retroexcavadora 320. En el desarrollo de los trabajos, se presentaron inconvenientes de tipo mecánico, debido a la extrema dureza de la roca, lo que ocasionó averías al martillo obligando a la suspensión del corte en roca (ver anexo C).

Corte de roca para ampliación de la vía.

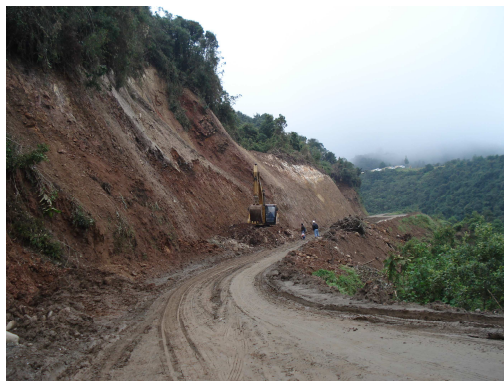
Foto 45. K43+750

6.5.8 Avance y registro fotográfico. Este ítem se contempla para mantener el tramo de vía a intervenir, libre de material de deslizamientos, en la obra, este tipo de situaciones se han venido presentando con mucha regularidad en la zona de corte para la explanación, entre las abscisas K45+250 al K42+850 y K42+350 al K40+520; el primero por presentar taludes de considerable altura y el segundo principalmente por las características de terreno con poca cohesión y abundante presencia de agua, agravado por el clima extremadamente lluvioso en el sector, lo que causa deslizamientos constantes (ver anexo C).

Remoción de derrumbes.

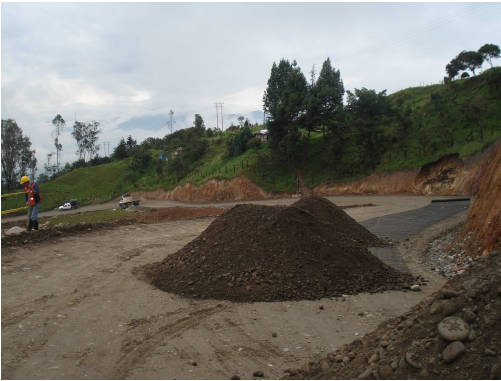
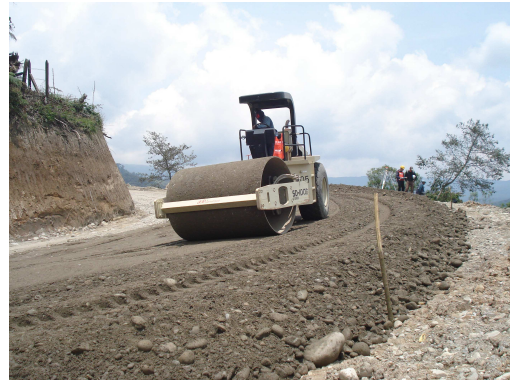
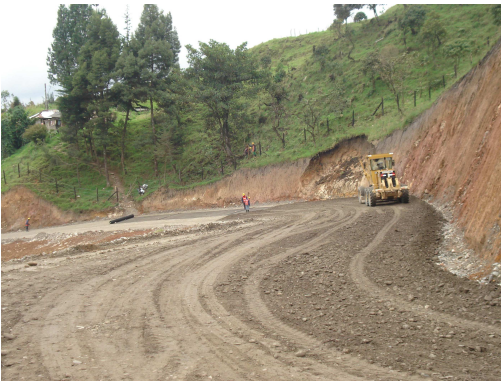
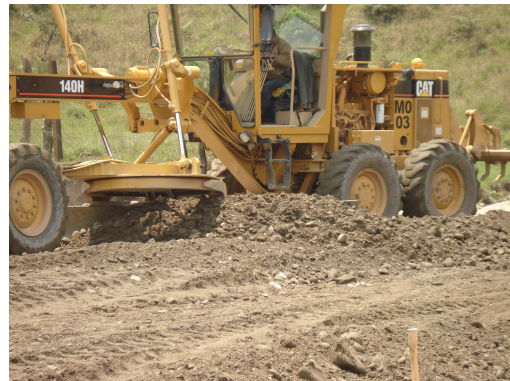
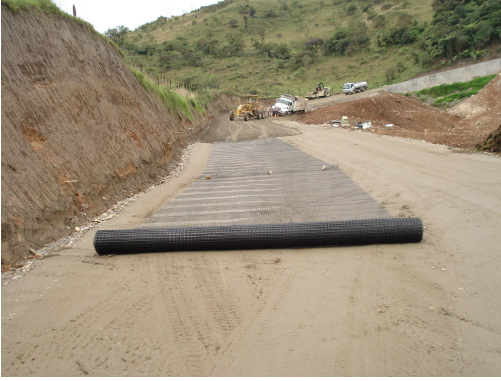
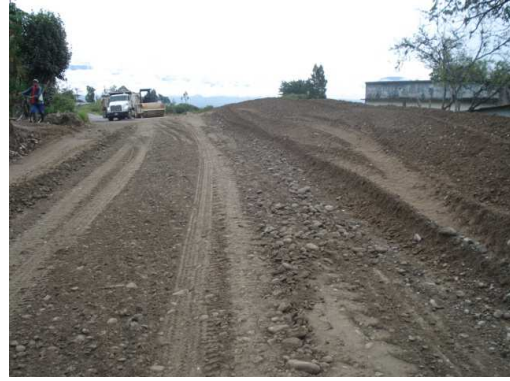
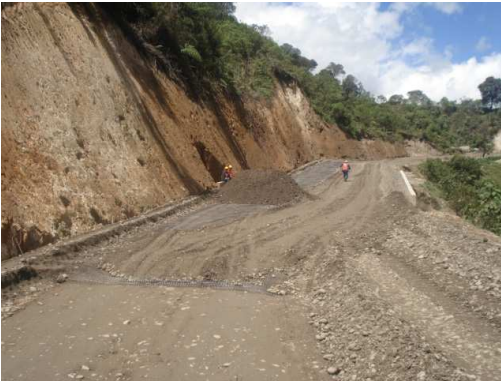
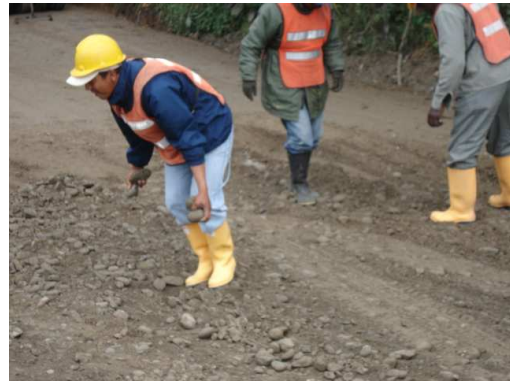
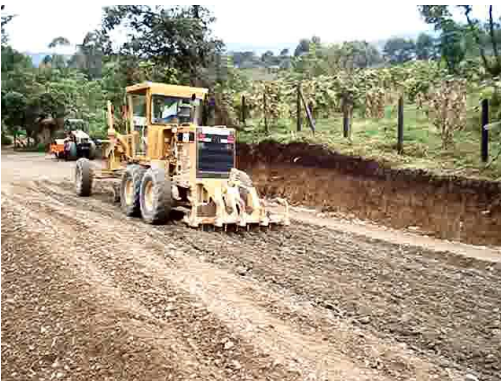
Teniendo en cuenta lo anterior y en base a lo observado en las inspecciones diarias realizadas en la ejecución de este ítem se puede afirmar que estos parámetros no están siendo tomados en cuenta por el constructor ya que se presenta gran contenido de material de tamaño superior al establecido y en gran porcentaje excediendo los límites de tolerancia, como se puede evidenciar en el registro fotográfico.

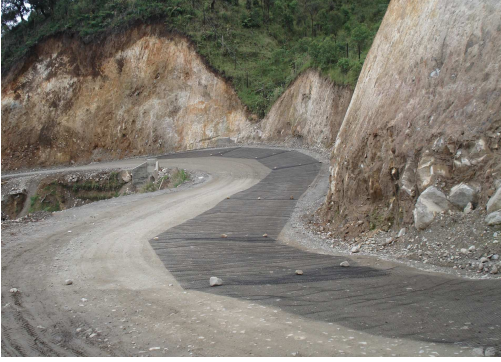
K43+750 Mes Mayo

En este tramo se encontró también presencia de material vegetal contaminando el material

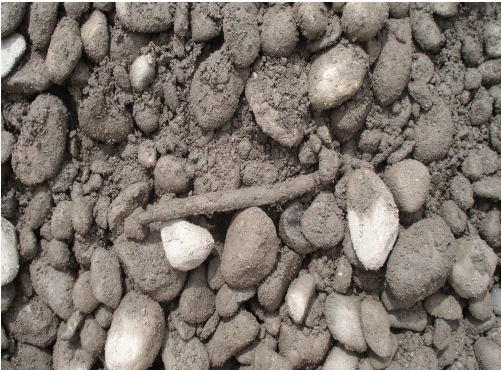
Material vegetal.

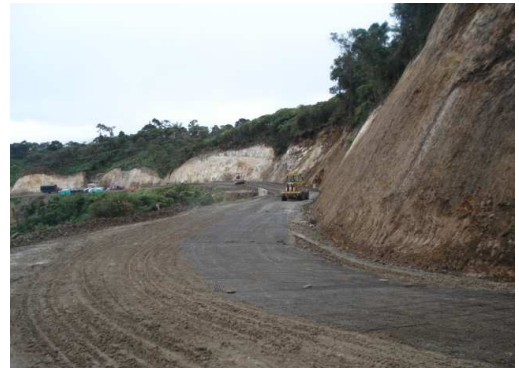
K43+500 con el mismo material.

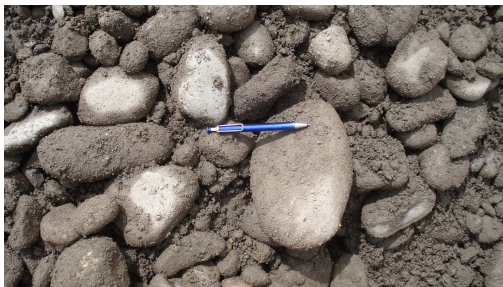
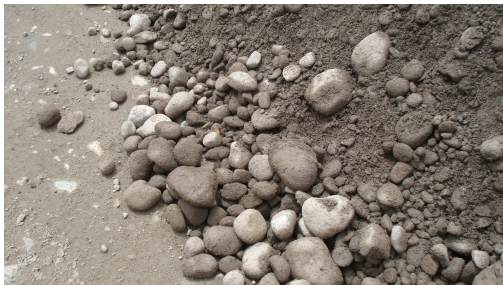
Sobretamaños

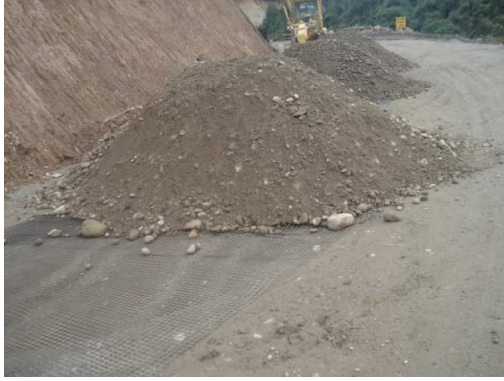
Material acordonado.

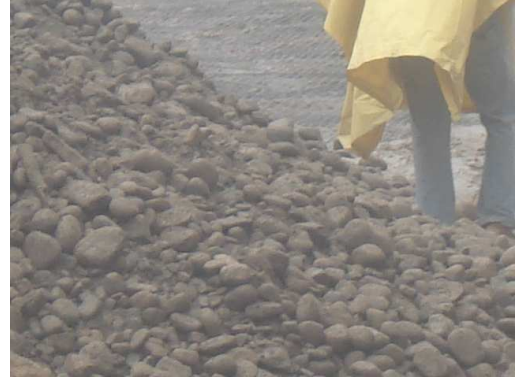
Sobre-tamaños

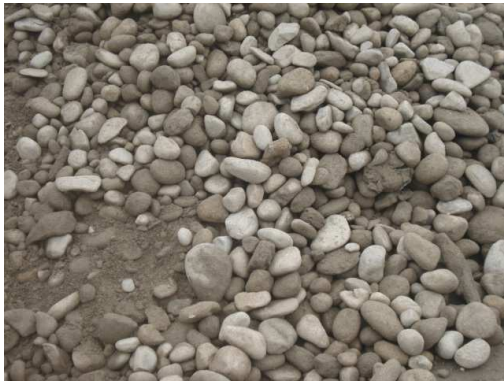
Acercamiento al material acordonado.

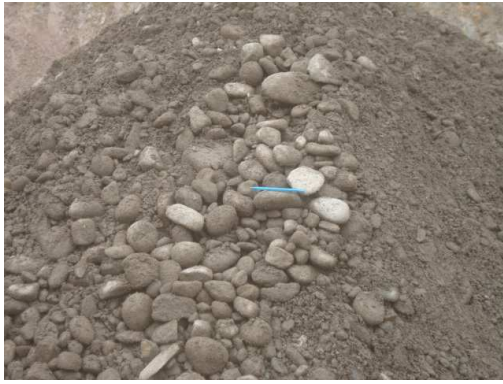
Acercamiento al material.

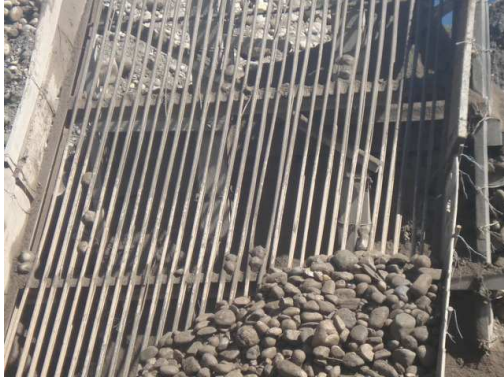
Por otro, lado una prueba más fehaciente del arraigado problema es el resultado de la inspección hecha por el personal de interventoría a stock localizado en el río San Pedro donde se pudo reiterar esta afirmación, ya que se pudo observar que todo el stock de material tamizado para ser utilizado como Sub Base presenta gran contenido de sobretamaños, como consecuencia de mala calibración y el mal estado de la zaranda, lo que se evidencia en el registro fotográfico.

Zaranda

- Realizar una recalibración de la zaranda, por la evidente ineficacia de la actual.

Reforzar la zaranda con varillas transversales para evitar que las varillas longitudinales cedan ante la presión del material.

- Realizar un mantenimiento diario, que garantice el óptimo estado de la misma y las veces que sea necesario.
- Una vez estas actividades se hayan realizado, reazarandear el material de Sub Base en stock, para eliminar la gran cantidad de sobretamaños.
- Realizar control estricto en campo para evitar que este material se use en condiciones inadecuadas, si por alguna razón se presentaran sobretamaños retirarlos inmediatamente y realizar el reporte al ingeniero a cargo, para que este tome las medidas correctivas y suspender el acarreo del material hasta que se haya solventado el problema.
- Por el momento hasta que no se hayan realizado las actividades anteriores suspender la conformación de la capa se Sub Base.

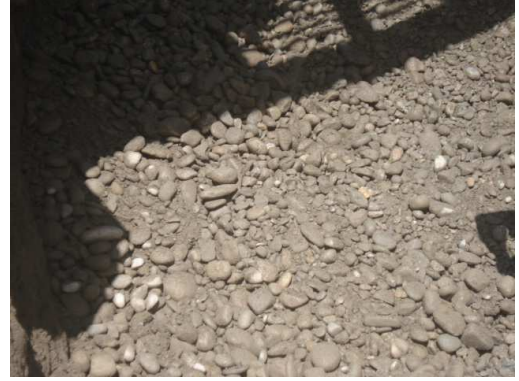
Pasante zaranda.

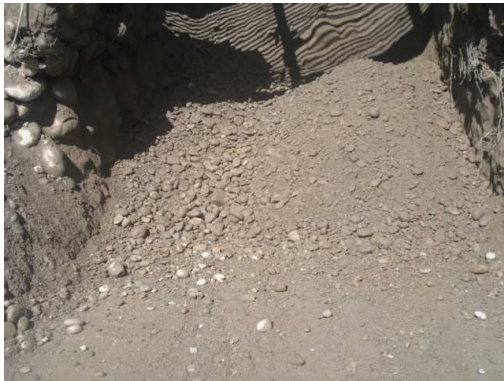
Pasante de la zaranda con alta presencia de sobretamaños

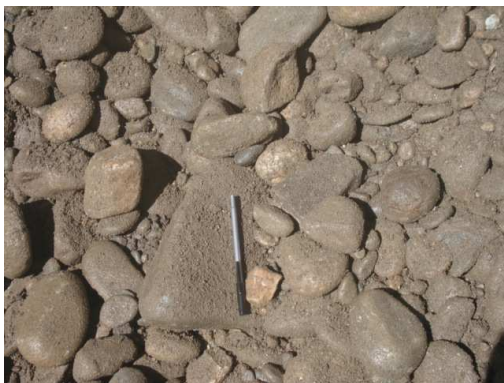
Pasante zaranda.

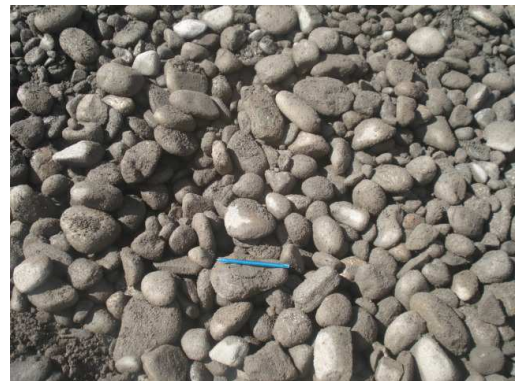
Acercamiento parte lateral del stock

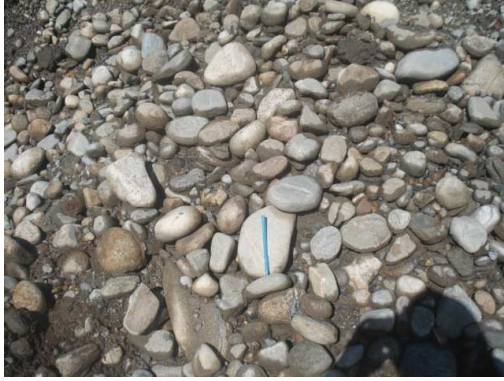
Parte superior del stock.

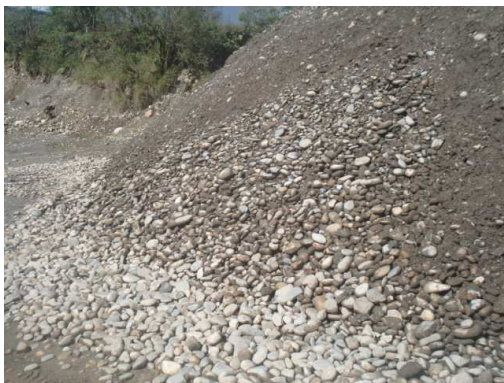
Parte lateral de stock.
