**CONTROL DE CALIDAD EN LAS OBRAS CIVILES A CARGO DE LA
SECRETARIA DE EDUCACIÓN Y CULTURA EN EL MARCO DEL PLAN DE
MEJORAMIENTO DE LA EDUCACIÓN FORMAL DEL MUNICIPIO DE PASTO
2003**

**UNIVERSIDAD DE NARIÑO
PROGRAMA DE INGENIERÍA CIVIL
SAN JUAN DE PASTO
2004**

**Trabajo presentado como requisito para optar
el título de Ingeniero Civil**

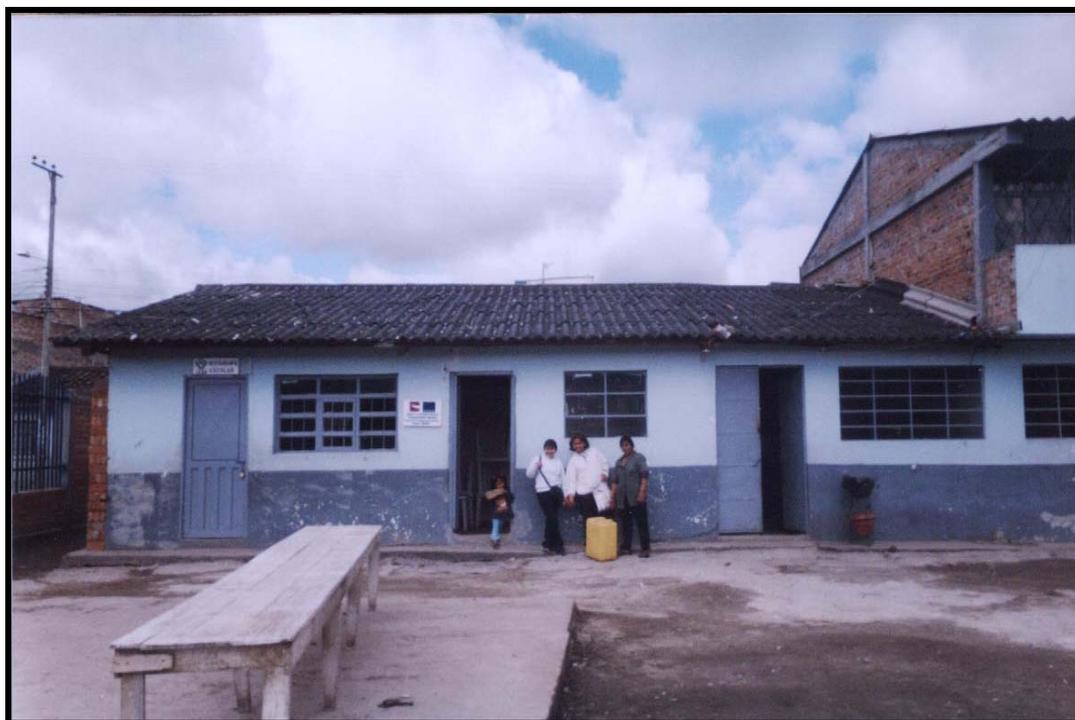
- Durante la primera visita se observaron daños en la estructura metálica que soporta las antiguas instalaciones del restaurante escolar ocasionados por la corrosión en el acero y grandes fisuras en los muros, estos daños son tan graves que ponen en peligro la vida de los ocupantes del edificio.
- La demolición se practico con la ayuda de la comunidad de padres de familia de la escuela, se supervisó que todo se hiciera técnicamente a fin de evitar accidentes.

Figura 1. Antiguas instalaciones del restaurante escolar

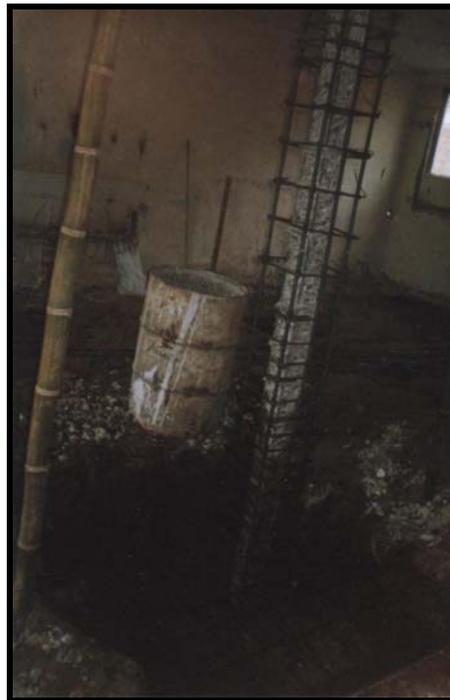
Figura 24. Reforzamiento de la columna central de la unidad sanitaria

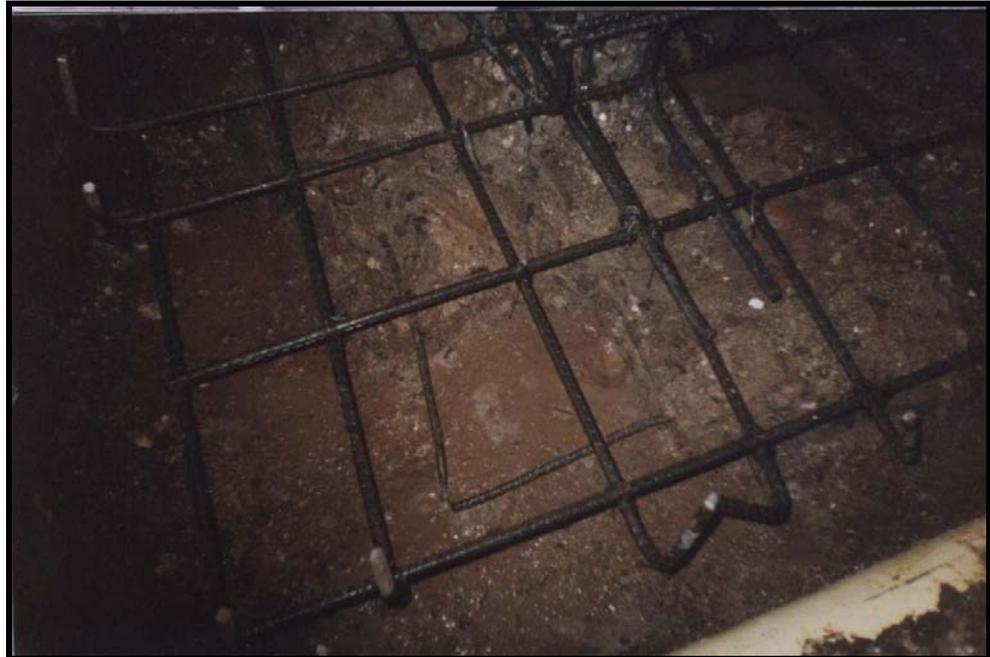
Figura 25. Refuerzo de la cimentación de la columna central

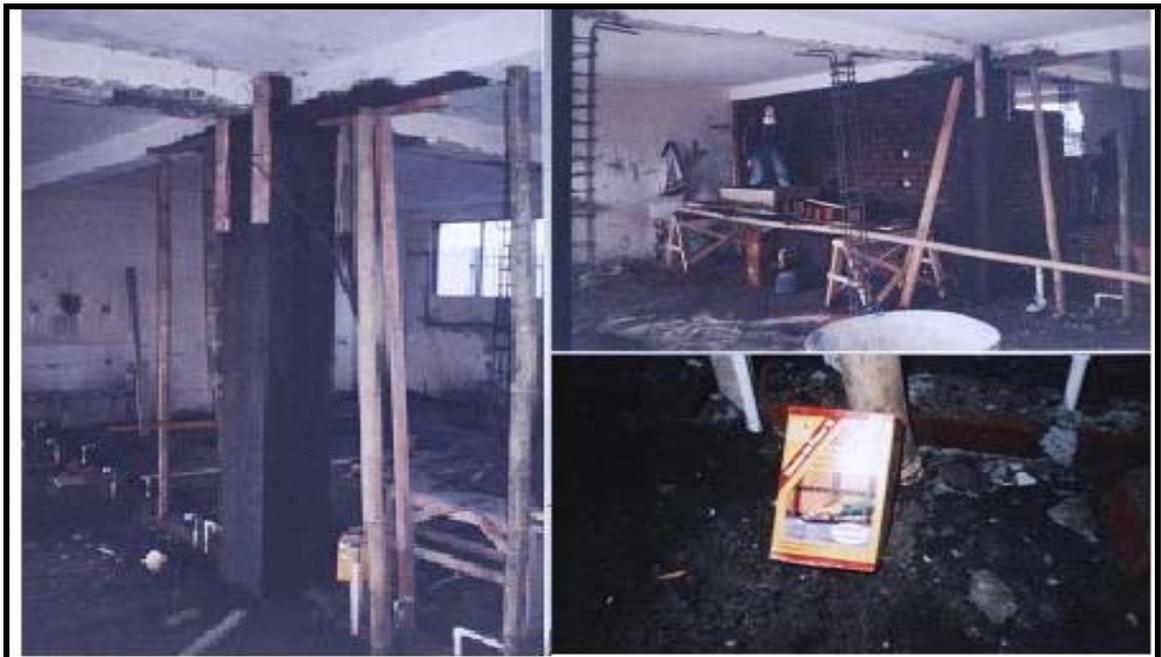
Figura 26. Reforzamiento de la estructura en la unidad sanitaria, recalce de la columna central aplicando anclaje epoxico, elaboración vigas de piso y columnetas de confinamiento para muros

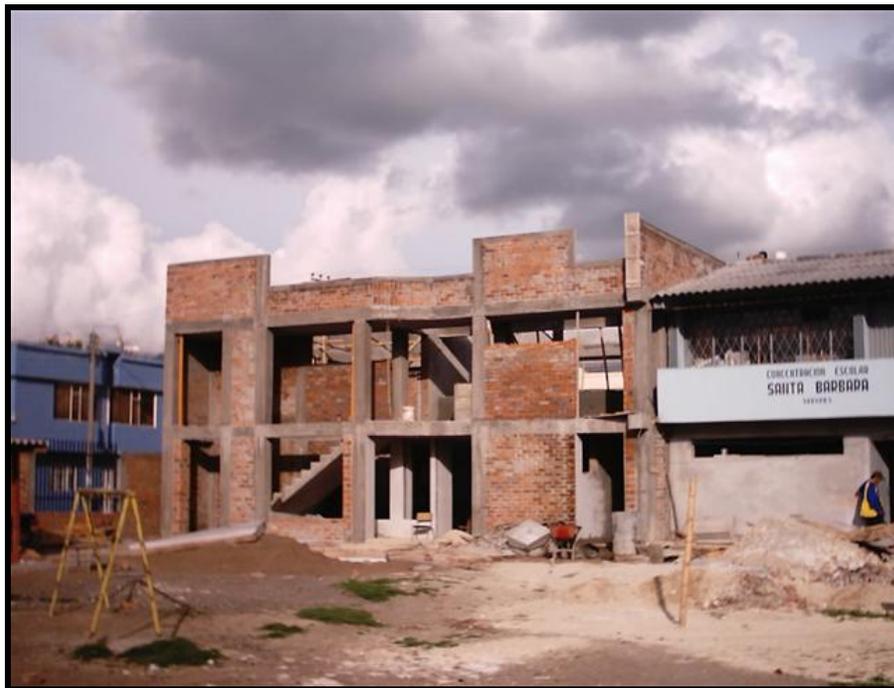
Figura 41. Estado actual del restaurante (Enero 2004)

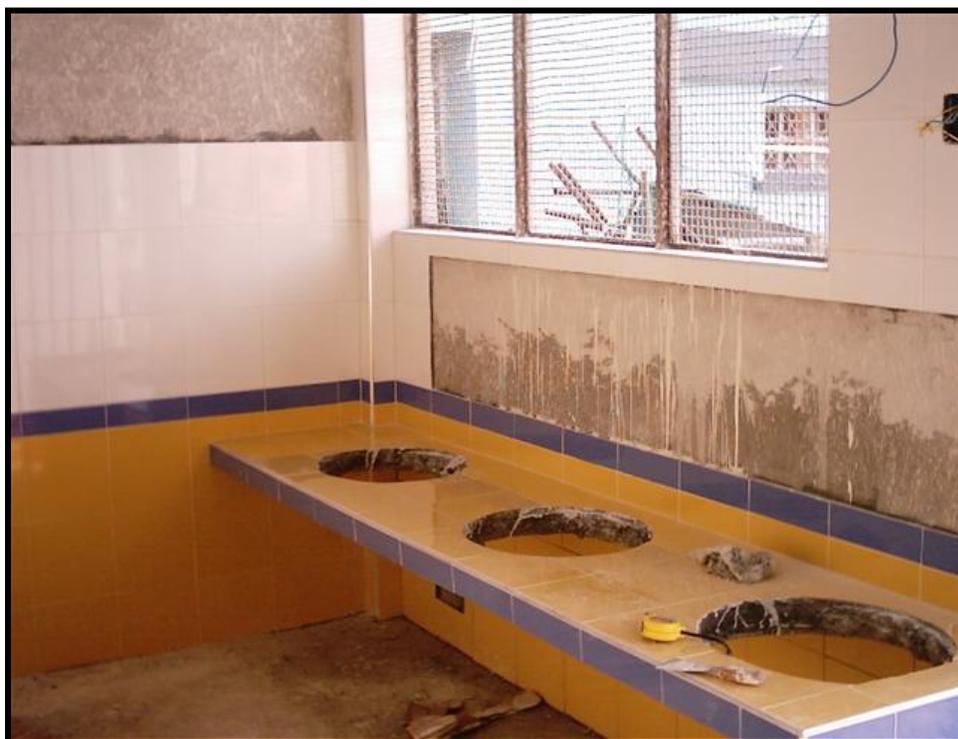
Figura 42. Estado actual unidad sanitaria (Enero 2004)

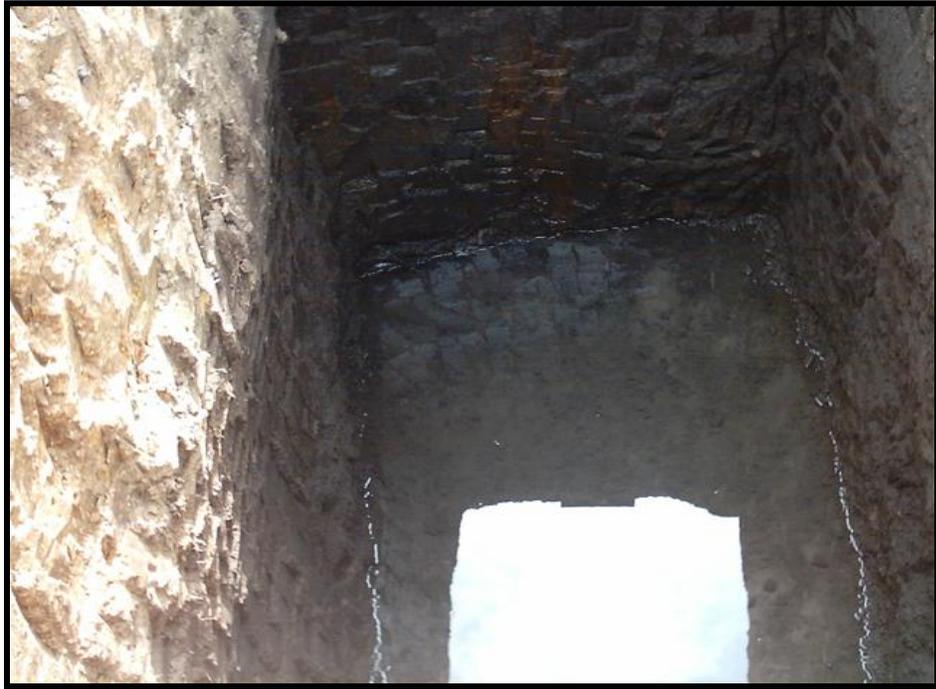
Figura 52. Presencia de nivel freático

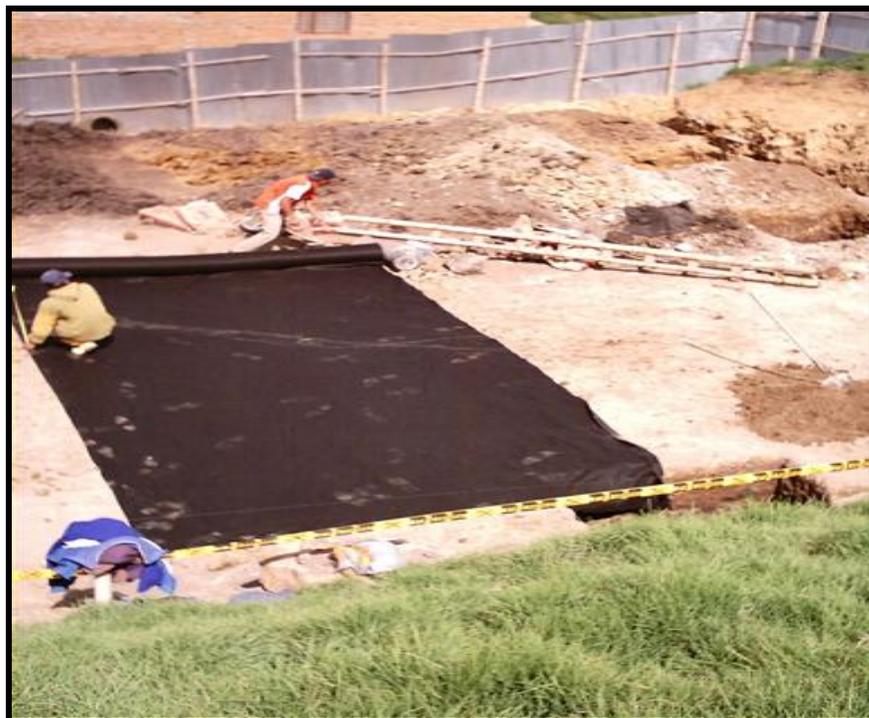
Figura 55. Colocación del geotextíl

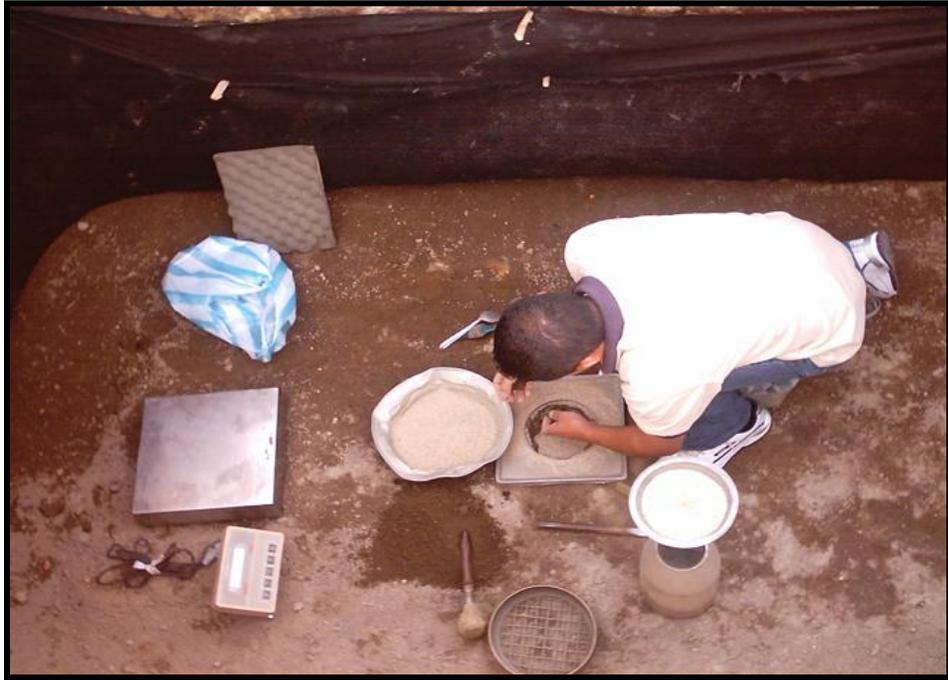
Figura 58. Ensayo de compactación (cono y arena)

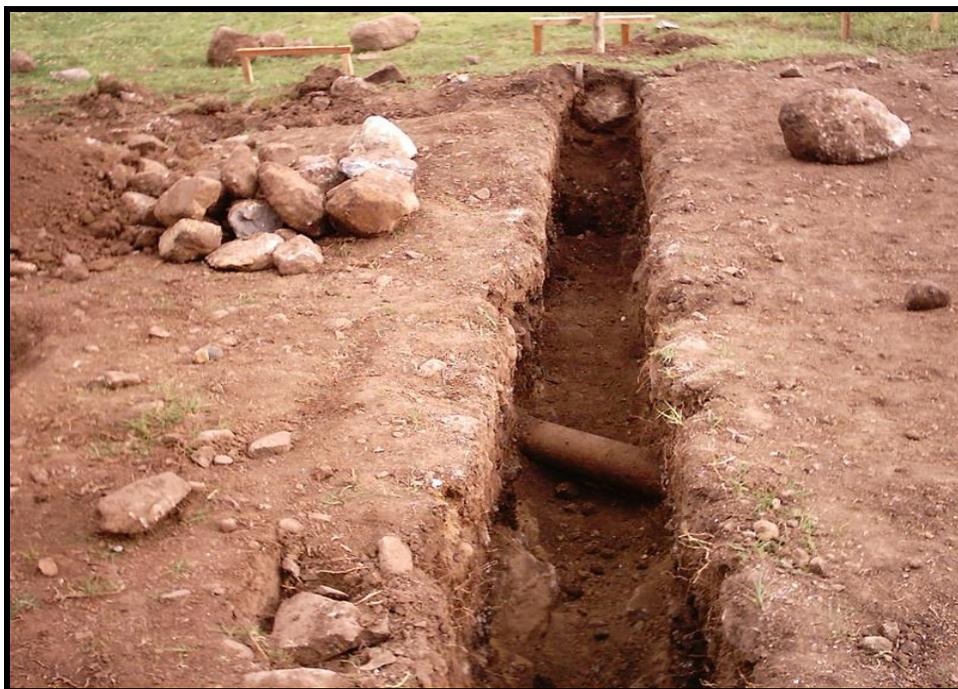
- Durante la excavación de la cimentación se encontró una tubería en hf. Que al parecer ya no está en uso. Sin embargo se hizo las consultas respectivas a Empopasto para verificar el estado de esa tubería y si era posible retirarla de la zona en construcción en su defecto mover las excavaciones para evitar contratiempos posteriores.

Figura 86 Tubería en Hf encontrada durante las labores de excavación

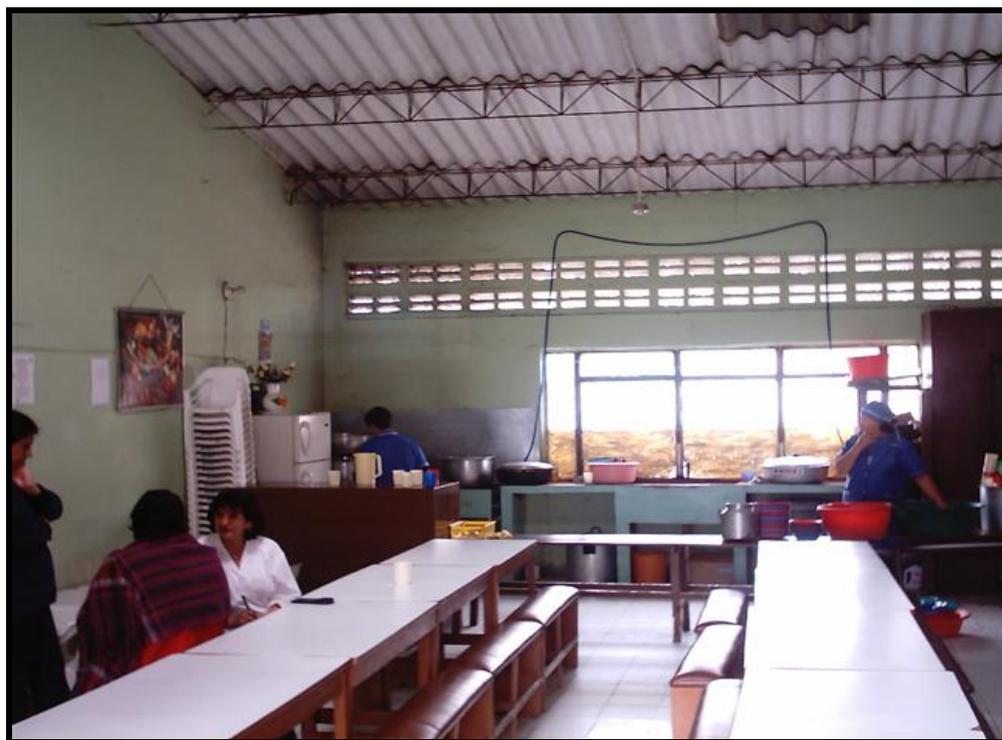
- En esta institución se proyecta construir un edificio para aulas de informática, construcción que ya se encuentra iniciada en una parte y en proceso de invitación pública el resto.
- Además se propone una reorganización de todas las instalaciones y la construcción de un restaurante escolar.
- Durante el levantamiento se observaron algunos problemas como: falta de espacio adecuado, malas condiciones en el restaurante escolar, escaleras estrechas, unidad sanitaria en mal estado y graves problemas estructurales.

Figura 103. Instalaciones del restaurante escolar

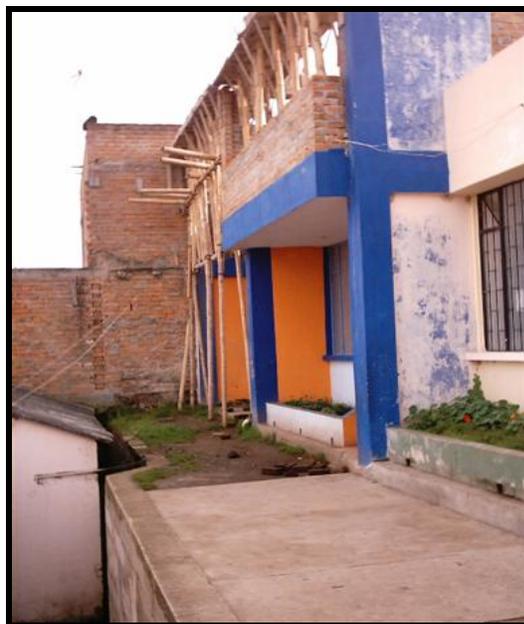
- En esta institución se estaba realizando una construcción bajo responsabilidad de un maestro de obra, la cual presenta graves fallas estructurales tales como: Eliminación de una columna de apoyo en una viga canal, colocación del bajante de aguas lluvias en el centro de una columna estructural, deficiente refuerzo a tensión y a cortante y diferencia apreciable de altura entre pisos. Todo ello fuera de los planos diseñados por la oficina de obras civiles de la secretaria de educación municipal.
- Para corregir estas fallas fue necesario suspender la obra y someter el proceso de demolición y reconstrucción a una invitación pública a constructores.

Figura 109. Zona en construcción

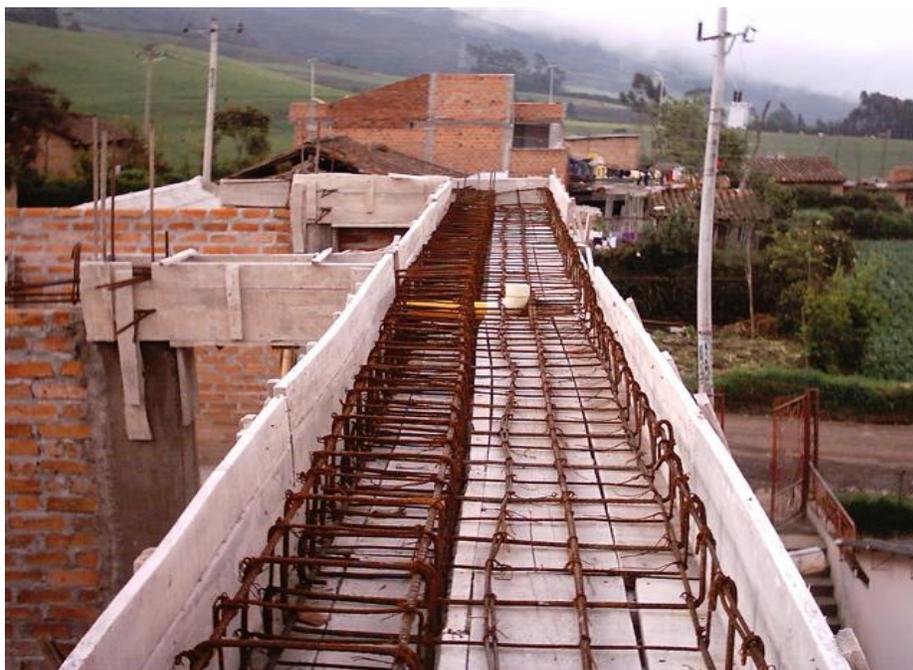
Figura 110. Viga canal sin apoyo en el centro de la luz

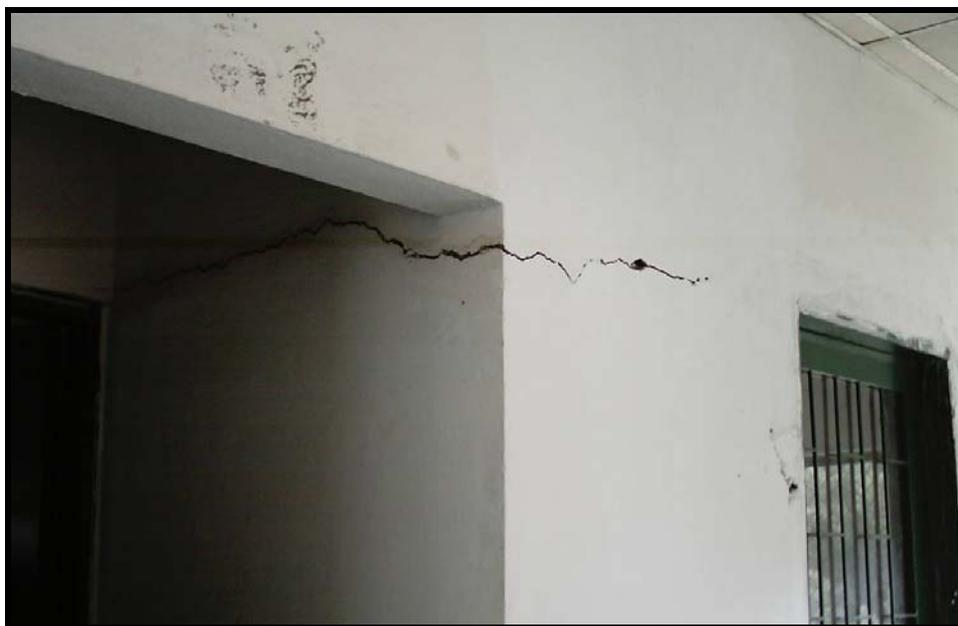
Figura 116. Acceso a la batería sanitaria

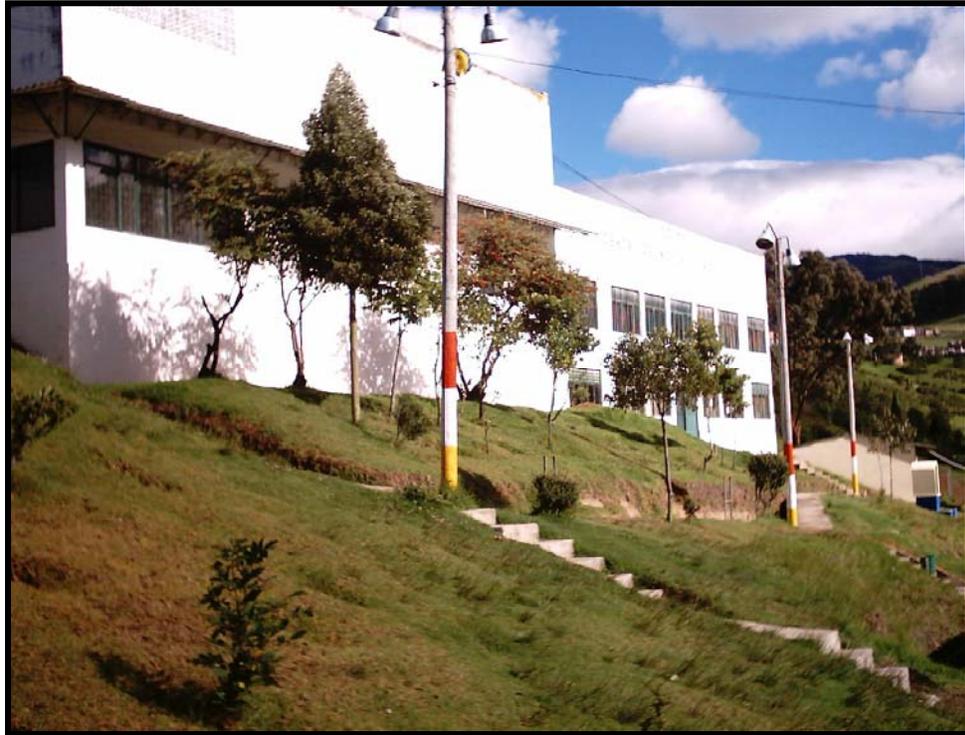
La primer visita se realiza en el mes de julio de 2003 en esta se detecta daño en la mampostería de las cuatro aulas, agrietamientos en la batería sanitaria, y una grieta a lo largo del límite posterior del bloque bajo estudio.

Figura 121 . Vista posterior del bloque en riesgo

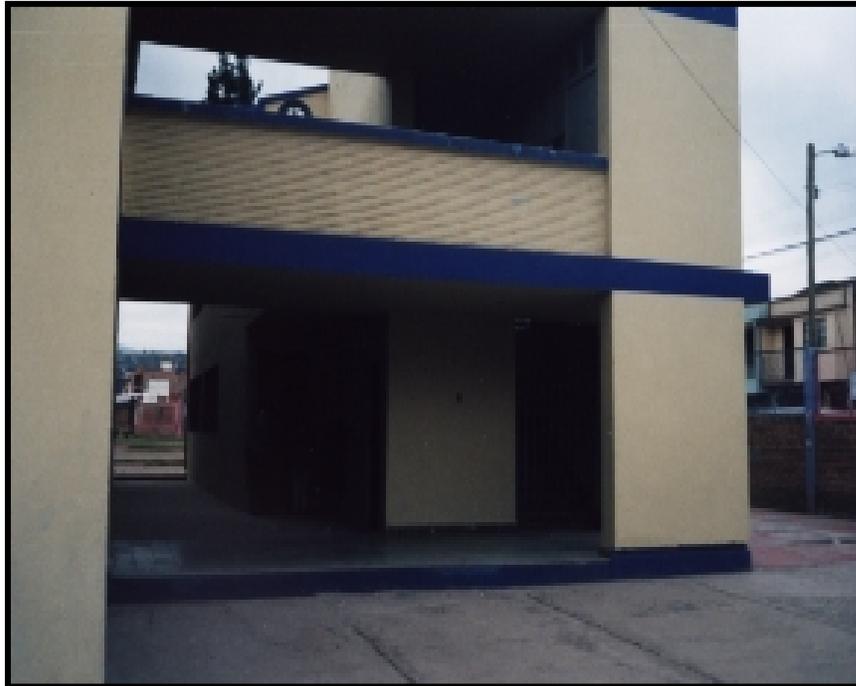
Dentro de las instalaciones de la planta física, existe un bloque de riesgo que corresponde a dos plantas donde se tiene el aula de informática, dicho bloque es de un área en planta de 85.75mts² y presenta agrietamiento en sus paredes debido a que la estructura no fue bien diseñada estructuralmente, frete a esto se llevo a cabo levantamiento planeando su demolición y reemplazo por un bloque en el mismo sitio pero con condiciones estructurales y arquitectónicas que sean adecuadas y que garanticen la integridad de los estudiantes y cuerpo docente.

Al llevar a cabo el levantamiento se observó que el bloque en riesgo, se encontraba todavía en uso en un 50%, ya que el bloque consta de dos plantas, la primera planta del bloque se desalojó y se uso para apuntalar la losa de la segunda planta con guaduas y otros elementos, con estas medidas se procuraba dejar en funcionamiento la segunda planta que correspondía a aula de informática pues no existe otro espacio para que ésta funcione.

Figura 130. Bloque en riesgo

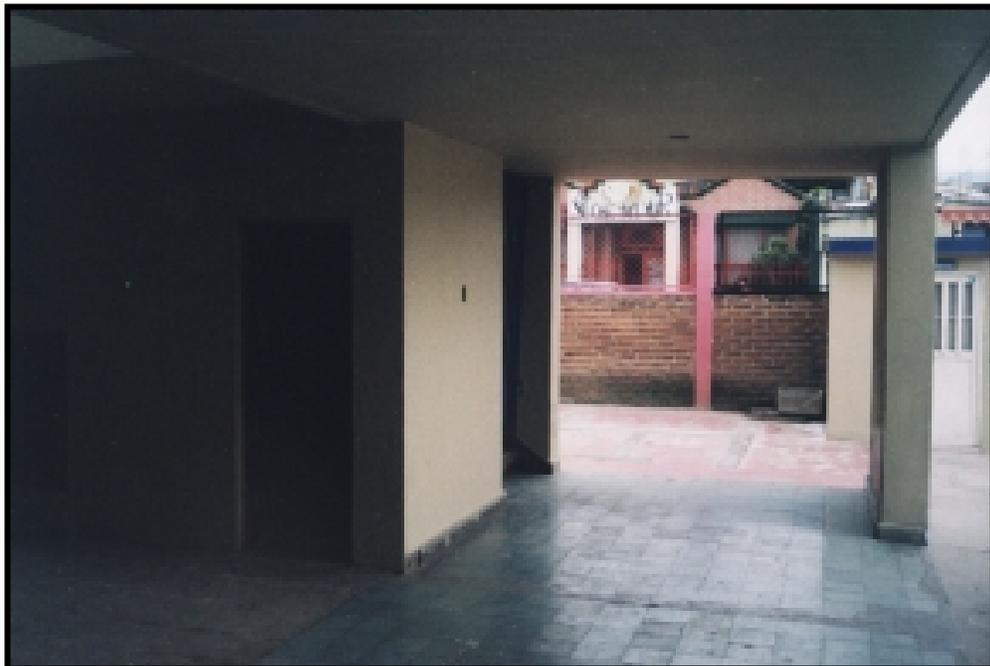
Figura 131. Accesos al bloque en riesgo

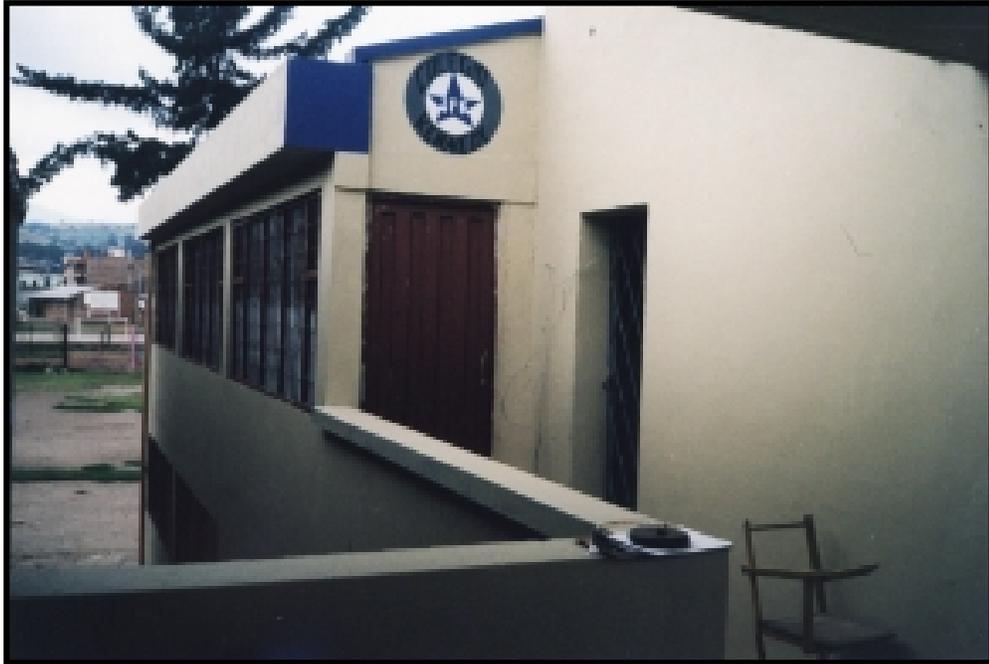
Figura 132. Aula de Informática (segunda planta)

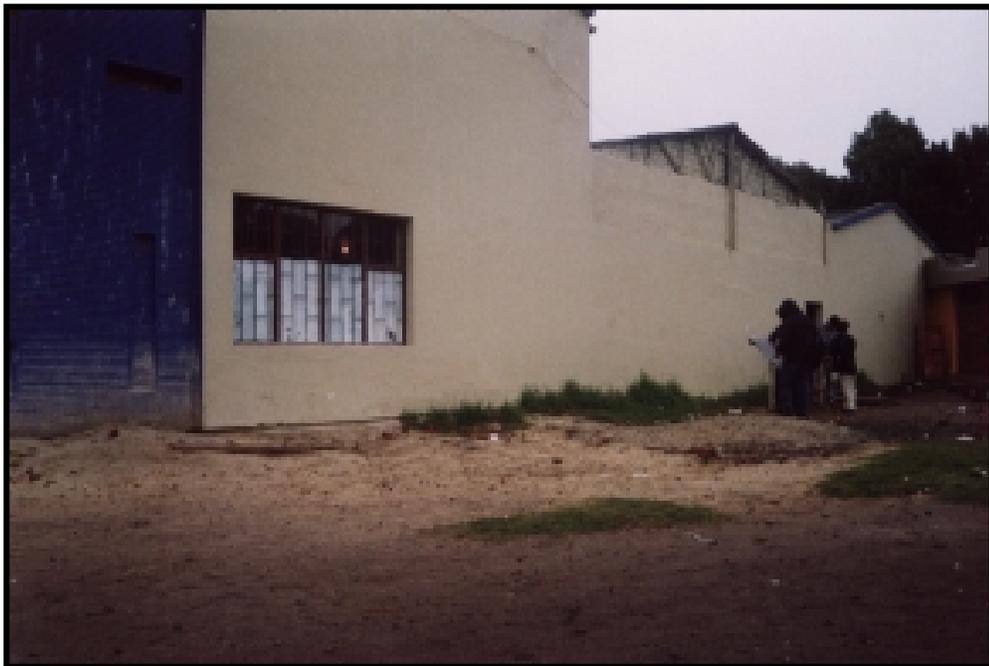
10.6.2 Anotaciones y observaciones. La construcción de las duchas se había planeado en un área entre las dos baterías sanitarias ya construidas, sin embargo con el levantamiento se logró determinar que dicho espacio era muy reducido y que había que hacer el diseño en otro lugar, apropiado y que brindara el espacio suficiente para su construcción.

Figura 133. Lugar donde se proyectó construcción duchas

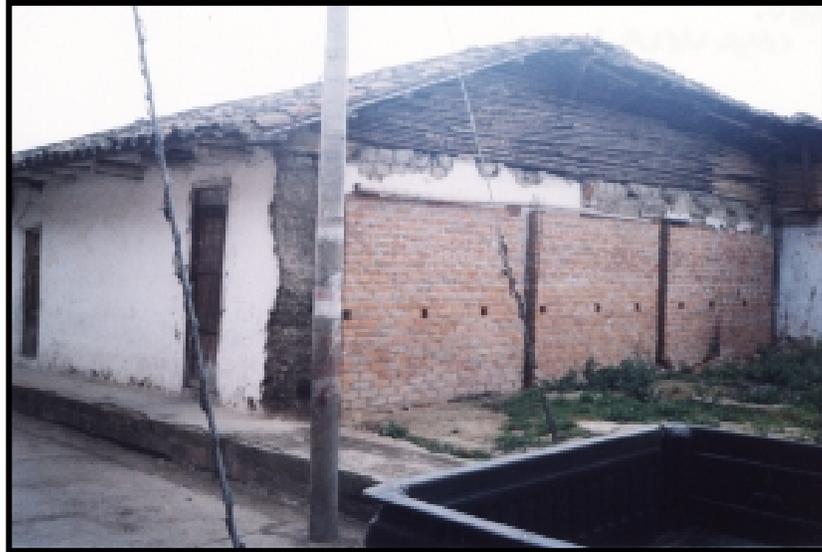
10.7.2 Anotaciones y observaciones. Se pudo observar que el predio en un 80% esta construido en tapia, por lo que al hacer la demolición habrá gran cantidad de sobrantes, y un 20% esta constituido por habitaciones en madera.

Figura 136. Frente del Predio

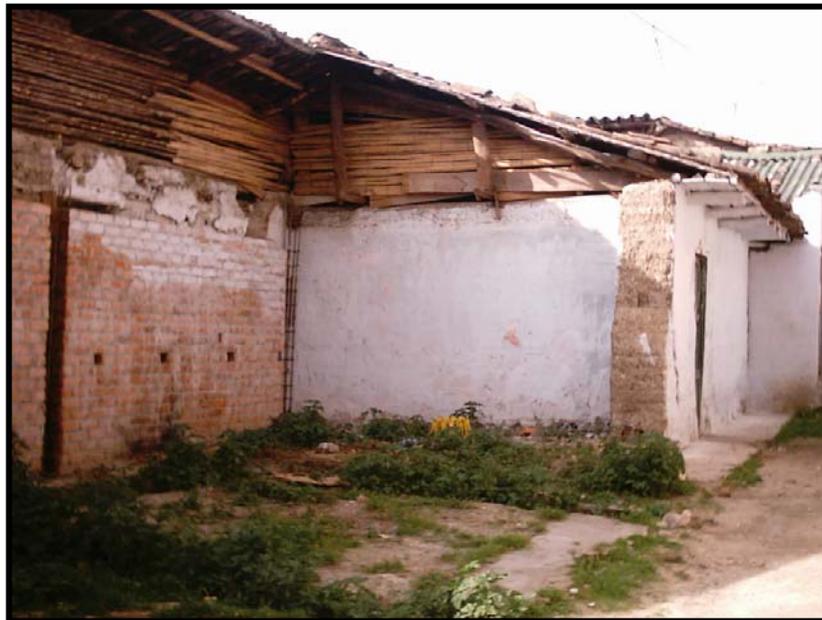
Figura 137. Fondo del Predio
