**CONTROL DE CALIDAD EN LAS OBRAS CIVILES A CARGO DE LA  
SECRETARIA DE EDUCACIÓN Y CULTURA EN EL MARCO DEL PLAN DE  
MEJORAMIENTO DE LA EDUCACIÓN FORMAL DEL MUNICIPIO DE PASTO  
2003**

**CARLOS JAVIER OBANDO GAMBOA**

**UNIVERSIDAD DE NARIÑO  
PROGRAMA DE INGENIERÍA CIVIL  
SAN JUAN DE PASTO  
2004**

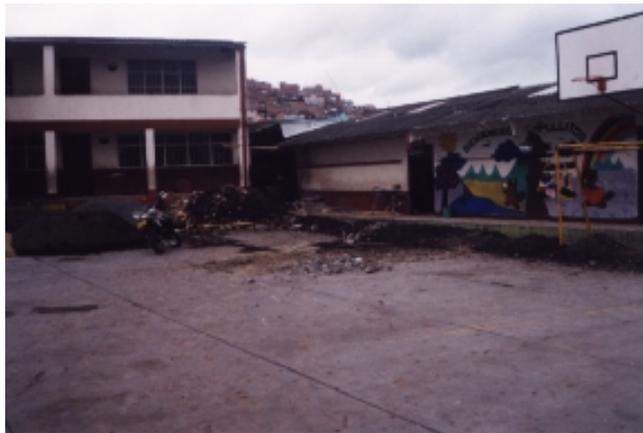
**Figura 1. Batería Sanitaria de la Institución**

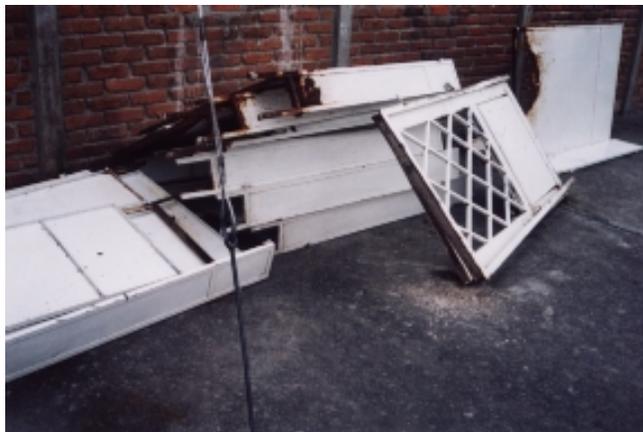
**Figura 2. Divisiones Metálicas Antiguas**

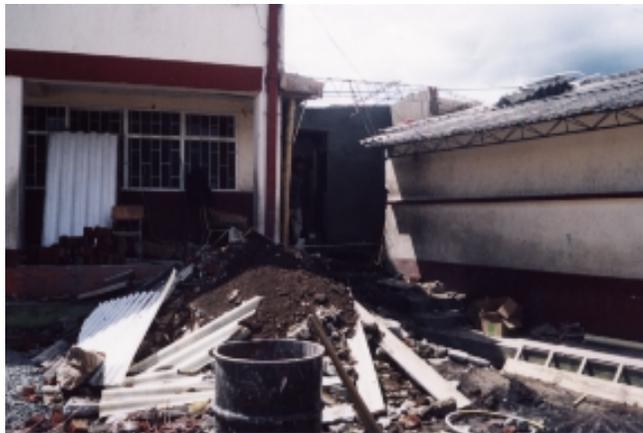
**Figura 6. Desmonte de Cubierta Deteriorada**

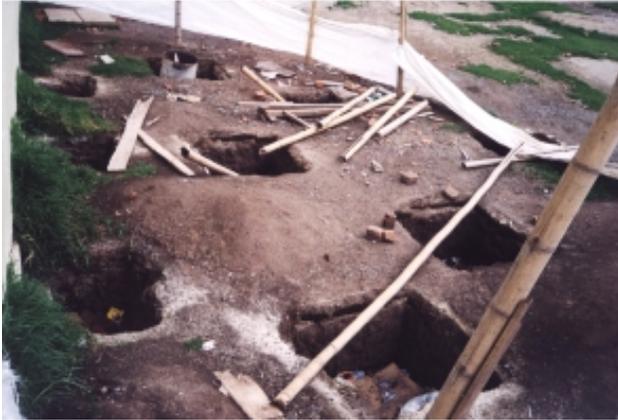
**Figura 12. Estado en el que se encuentra la obra  
(12 - I - 2004)**

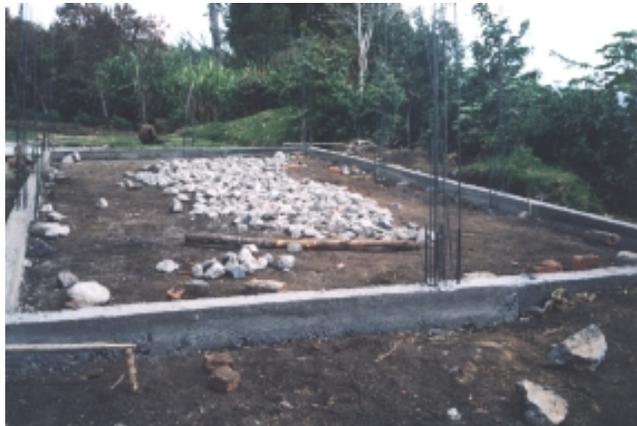
**Figura 13. Vigas de soporte de mampostería**

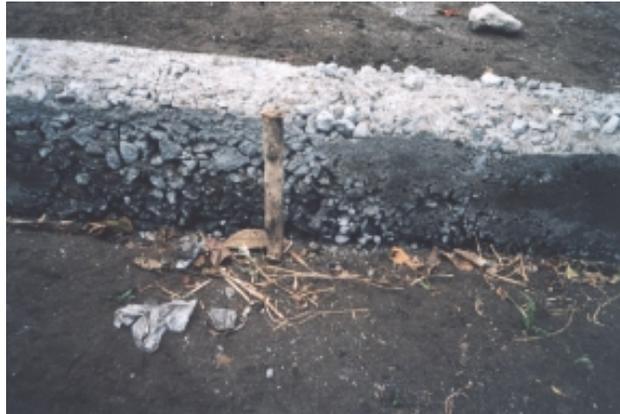
**Figura 14. Hormigoneras en vigas, producto de una mala fundición**

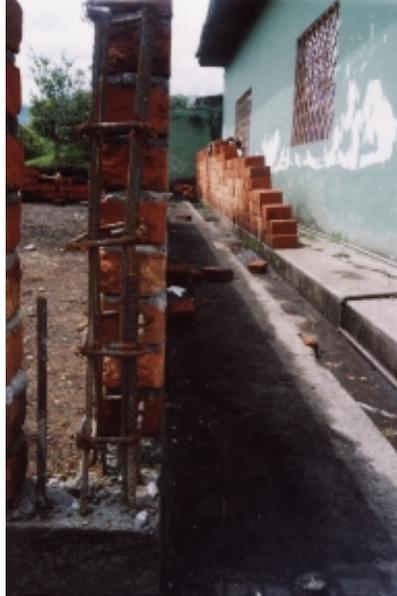
**Figura 16. Viga anterior corregida**

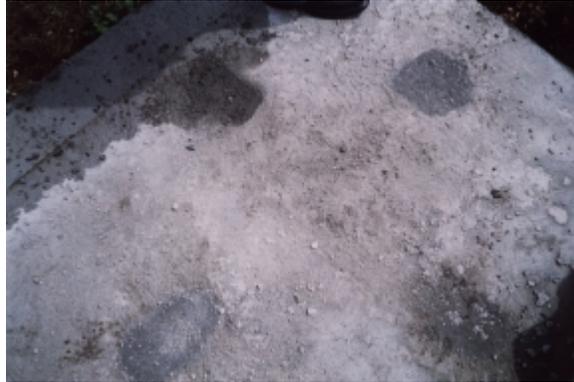
**Figura 35. Marcas sobre la parte superior de la losa dejadas por los Huecos utilizados para el vaciado del concreto y fundir los dinteles**

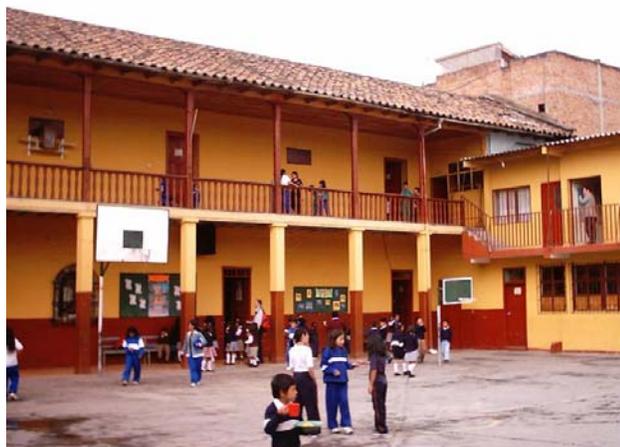
**Figura 37. Escuela N°4**

**7.10.2. Descripción.** La altura del muro en tapia pisada es 3.8mts, este muro presenta agrietamiento y desplome en su estructura, lo cual significa una amenaza constante sobre la población estudiantil y docente del establecimiento.

- Hasta tanto el muro de cierre en peligro de coalición no se sustituya por uno nuevo, el muro se mantendrá apoyado con guaduas apuntaladas sobre el piso para evitar su desplome y ocasione daños sobre los estudiantes y docentes del plantel.

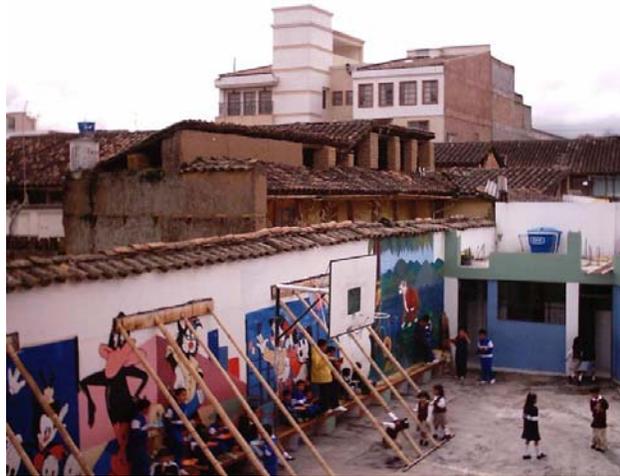
- Se inspeccionó un muro en tapia pisada de longitud 35.6mts y altura 3.7mts, durante dicha visita se observó que el muro presentaba cierta inclinación y deterioro pues se observaban grietas cada 3 o 5 metros a lo largo de su longitud en dirección vertical inclinada lo cual hace concluir fallas estructurales debidas al tiempo y poco mantenimiento. Por lo anterior dicho muro se consideró de alto riesgo y se paso informe para tomar medidas pertinentes y evitar posibles calamidades en la institución.

**Figura 38. Muro en Tapia**

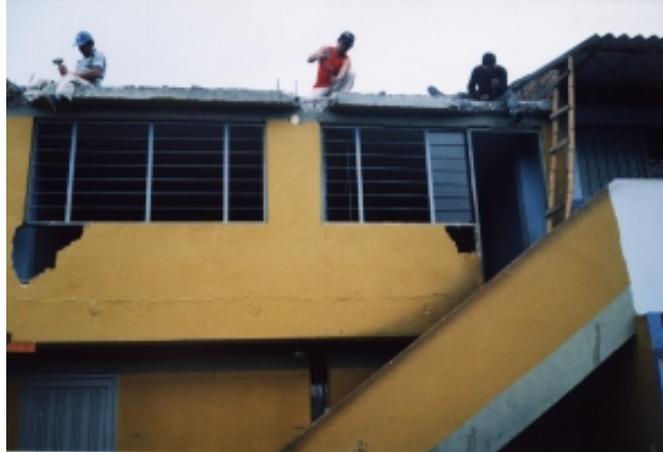
**Figura 44. Demolición parte de losa para guardar un mismo paramento**

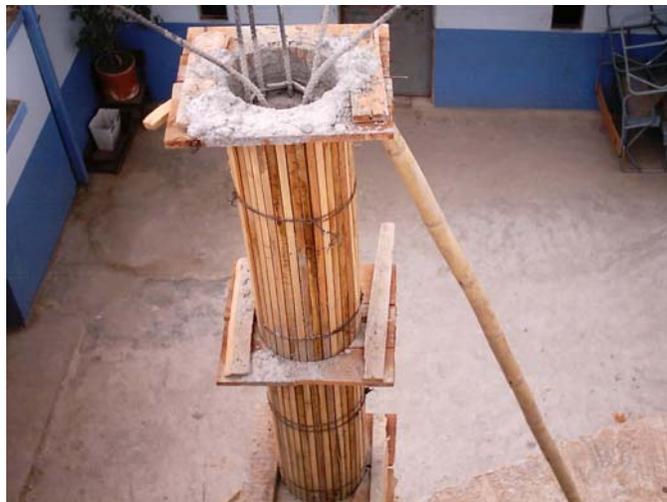
**Figura 47. Columna circular, apoyo del nuevo corredor**

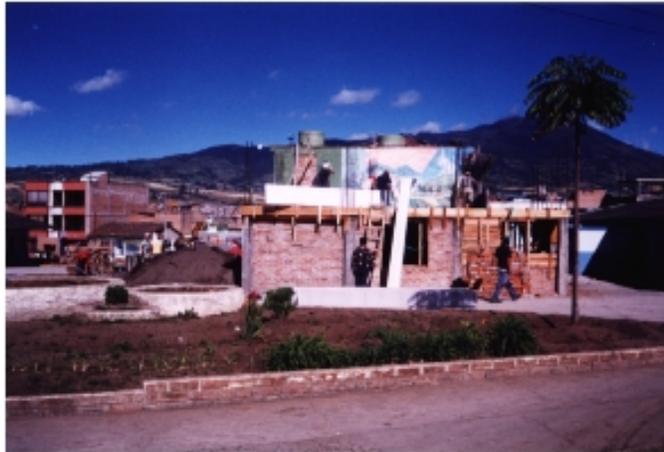
**Figura 48. Casetones para fundición de losa aligerada**

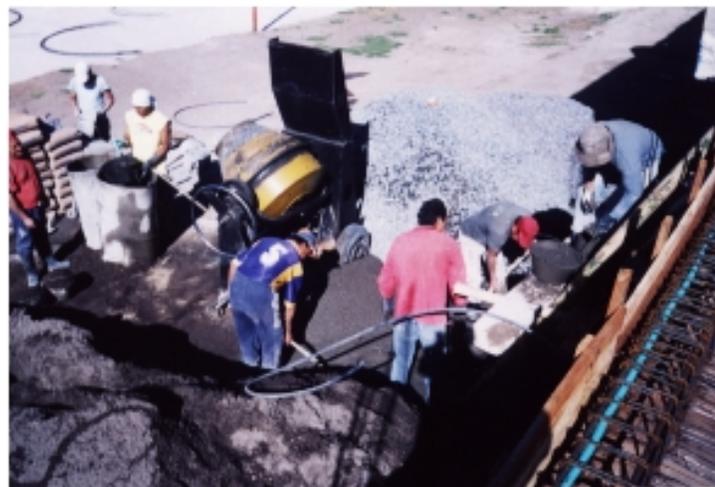
**Figura 49. Cuadrilla de Fundición**

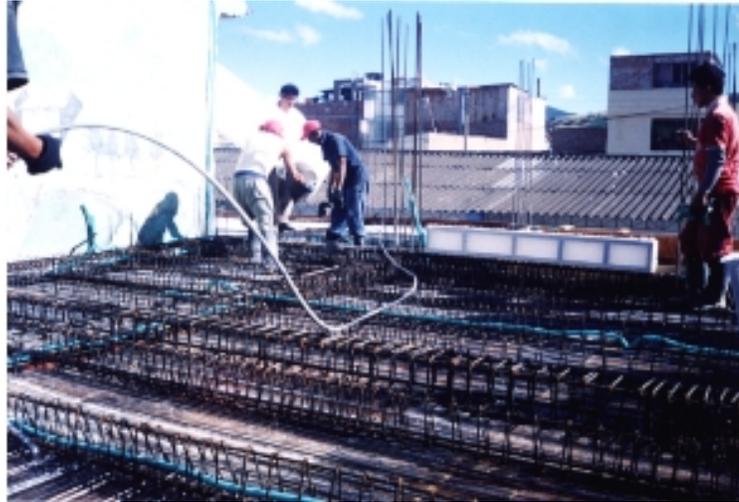
**Figura 50. Armado de nervios e instalación de tubería eléctrica**

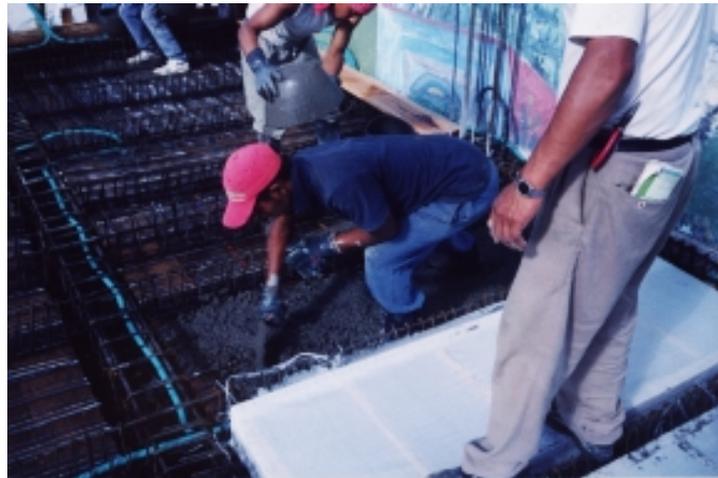
**Figura 51. Fundición de solado**

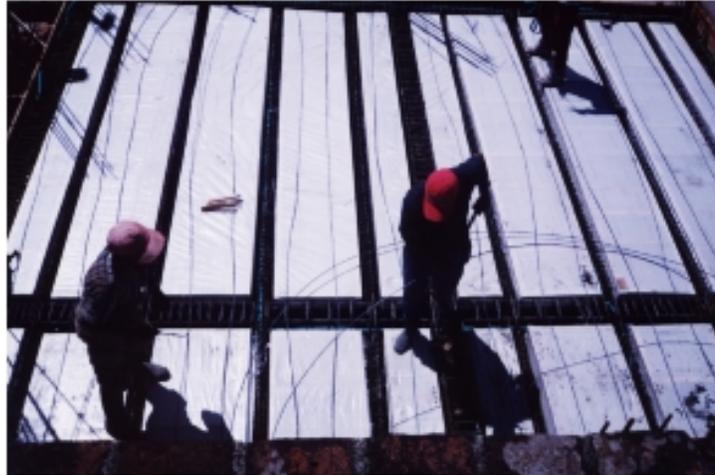
**Figura 52. Colación de refuerzo de retracción por temperatura (1/4")**

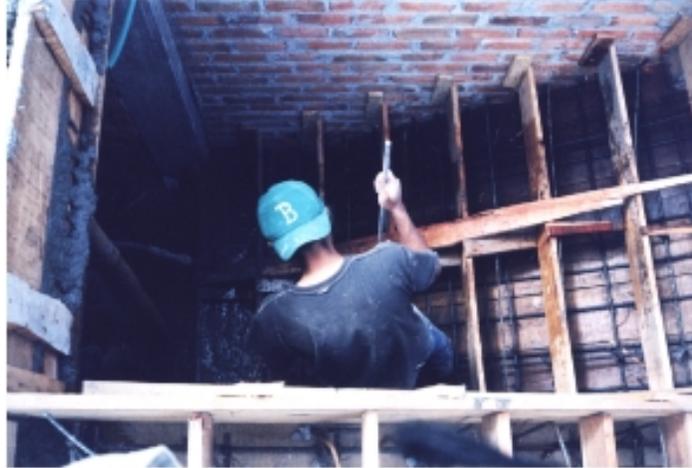
**Figura 54. Fundición acceso (nuevas escaleras)**

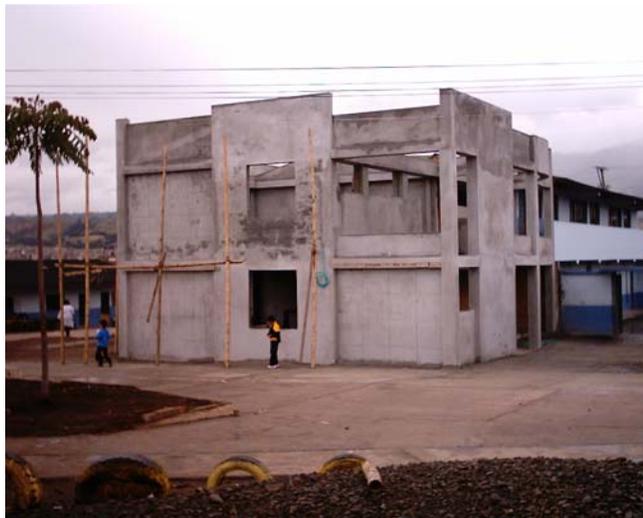
**Figura 55. Bloque en obra negra**

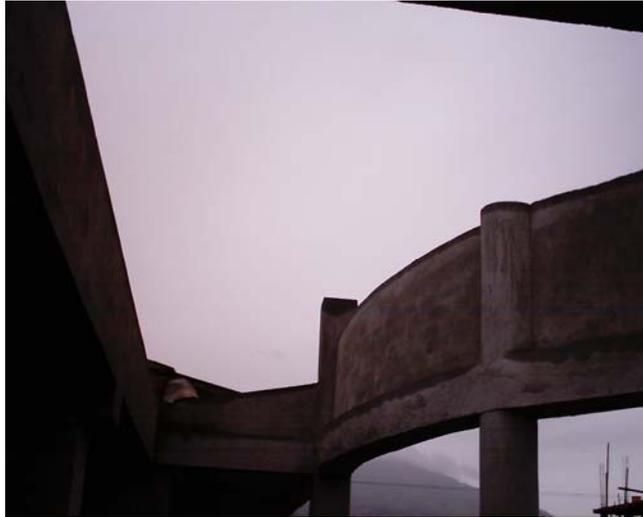
**Figura 56. Parte de cubierta de corredor, unión entre bloque viejo y nuevo**

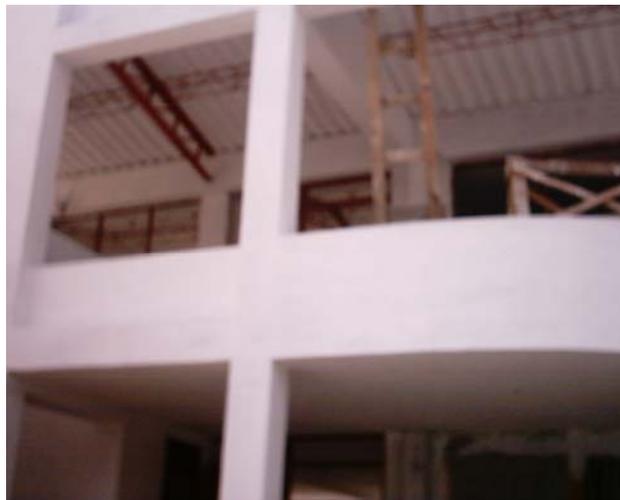
**Figura 57. Frente nuevo bloque, cubierta en asbesto cemento, Cercha y correas metálicas**

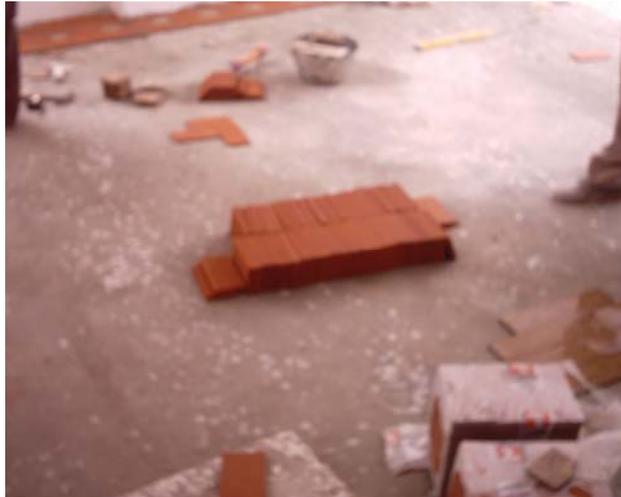
**Figura 58. Colocación de piso en tableta alfagress romana roja**

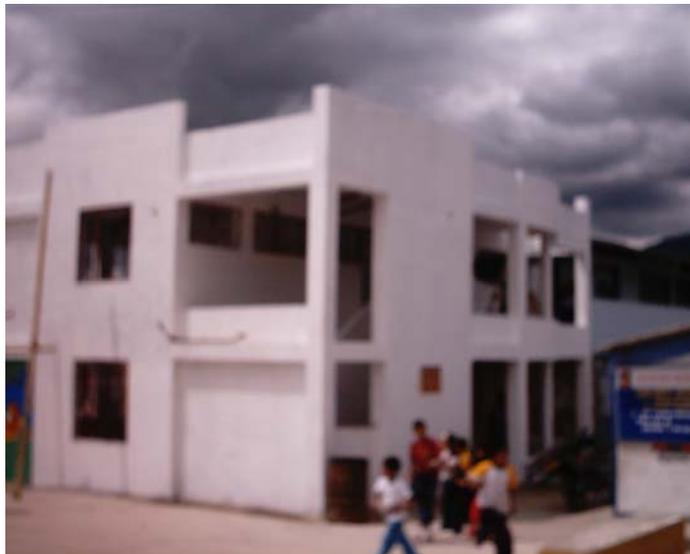
**IGURA 59. Bloque terminado, falta pintura y pisos en un 40%**

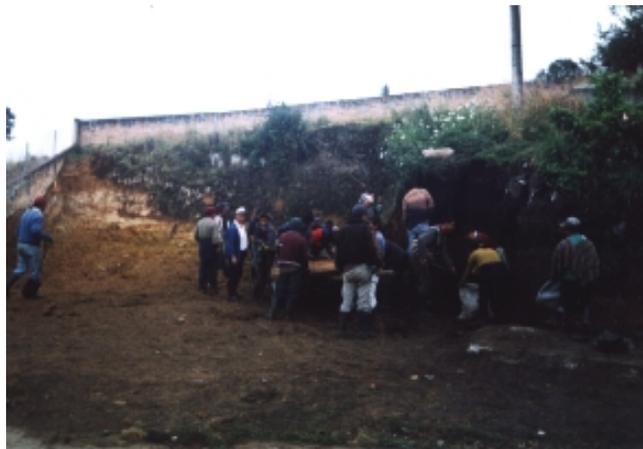
**Figura 60. Excavación y nivelación de terreno (Minga)**

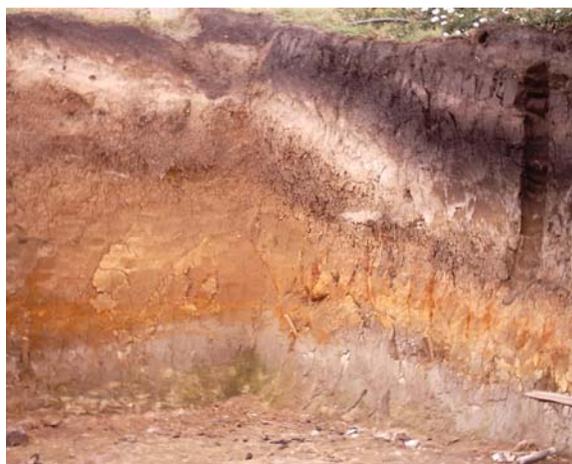
**Figura 61. Estratigrafía del terreno excavado**

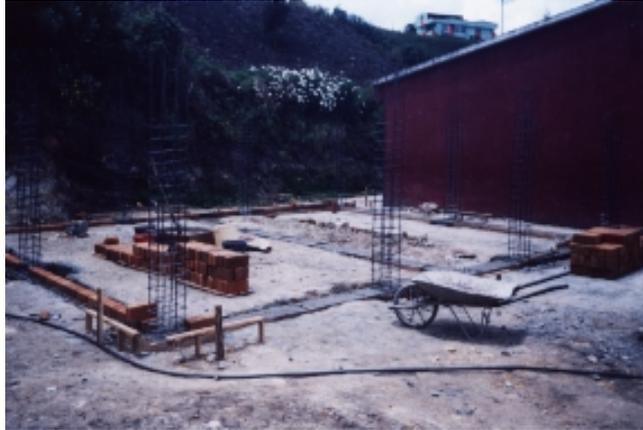
**Figura 62. Castillos de columnas en acero de 1/2"**

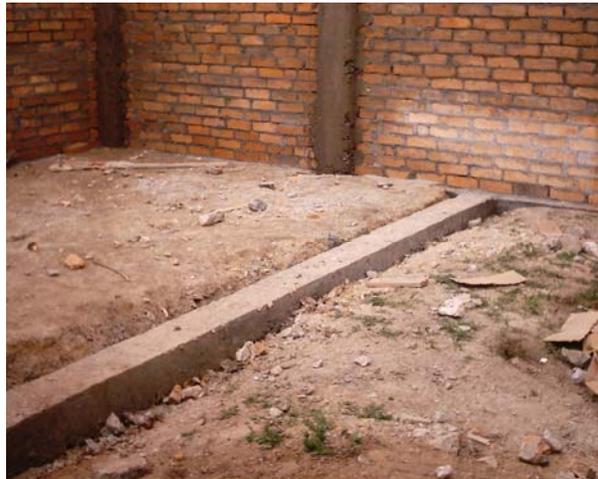
**Figura 63. Viga de amarre de lado 25cm**

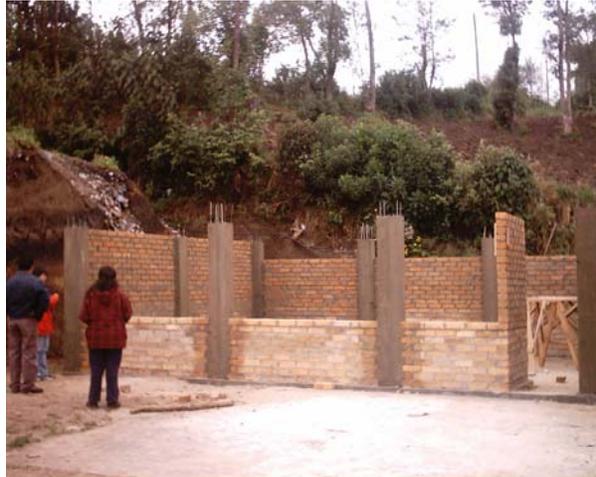
**Figura 64. Estado final de obra, mampostería 100%**

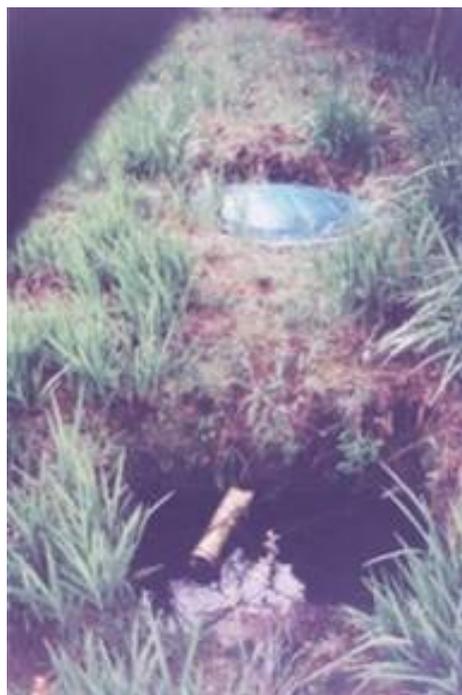
**Figura 66. Trampa de grasas**

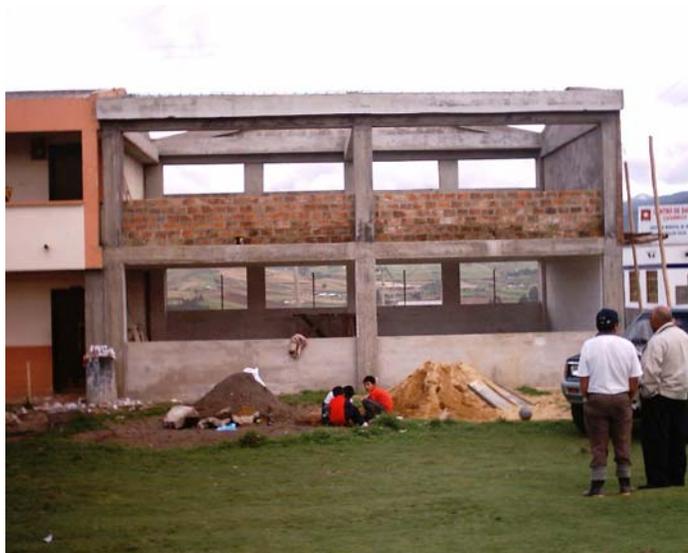
**Figura 67. Fachada Bloque en obra negra**

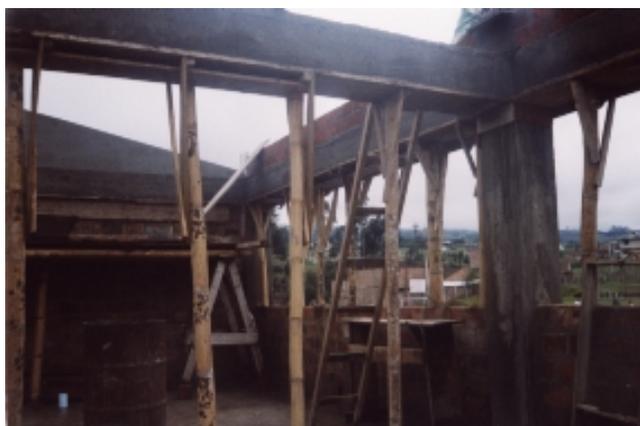
**Figura 68. Armado de vigas y tímpanos**

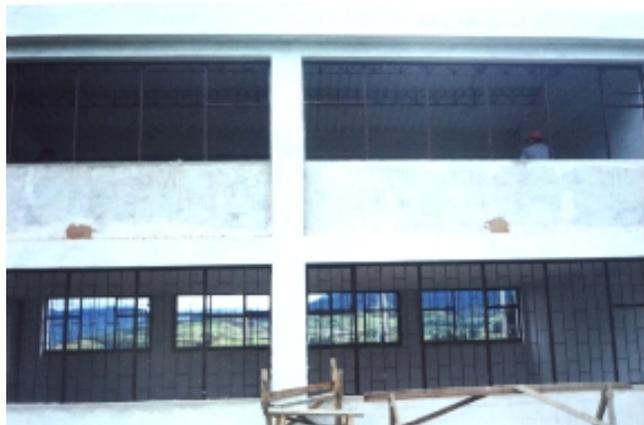
**Figura 69. Frente bloque, repellado y encalado**

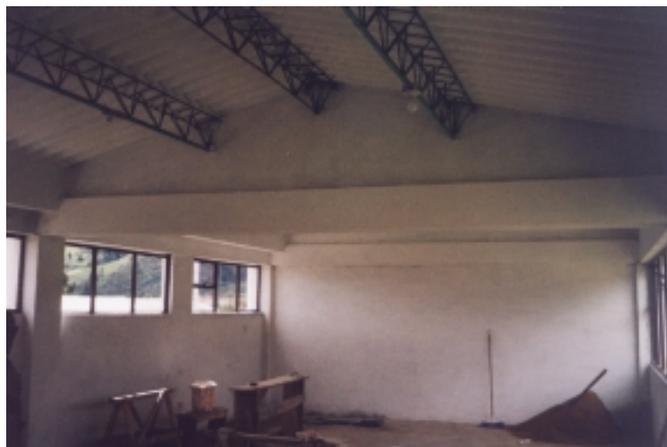
**Figura 70. Cubierta en asbesto cemento y correas metálicas**

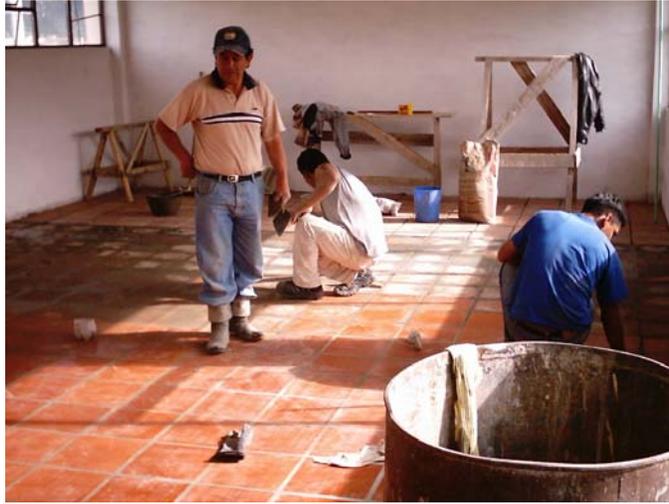
**Figura 71. Instalación de piso en baldosa 0.25x0.25**

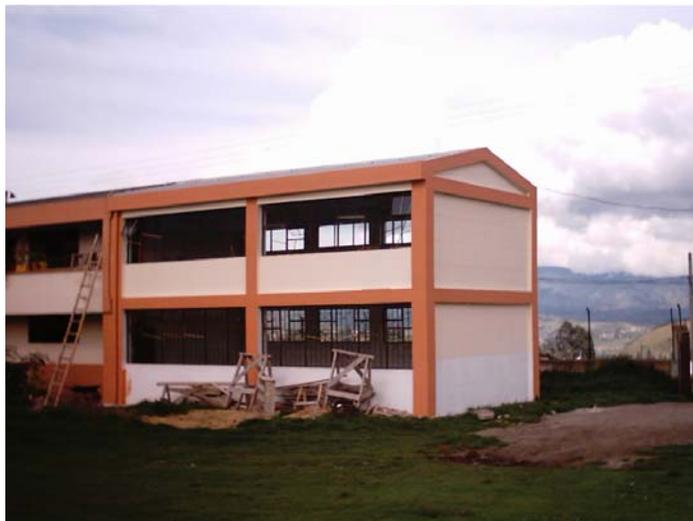
**Figura 72. Bloque terminado en un 100%**

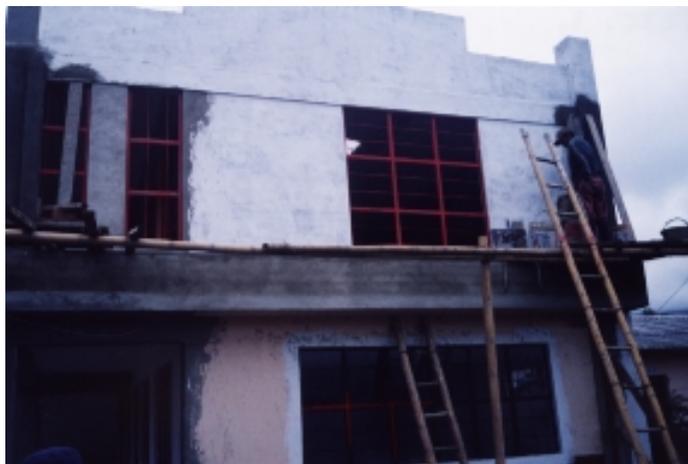
**Figura 73. Encalado de fachada**

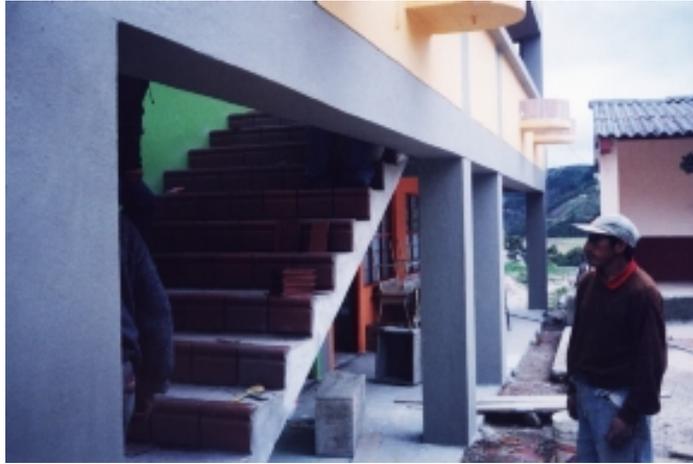
**Figura 74. Acceso a las dos aulas (escaleras)**

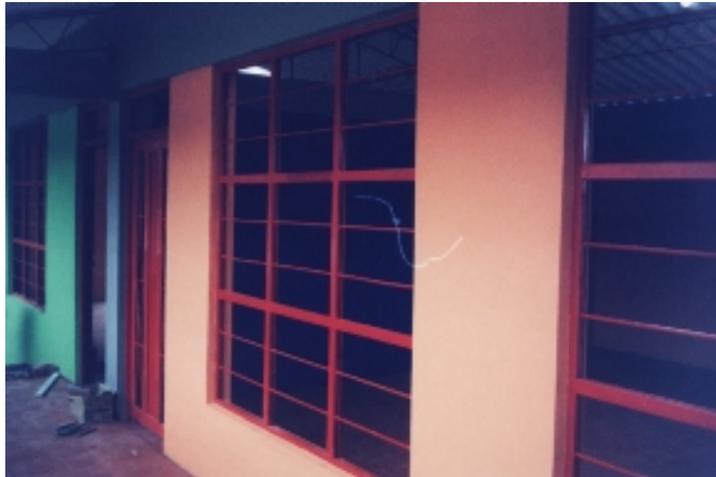
**Figura 75. Aulas terminadas en un 100%**

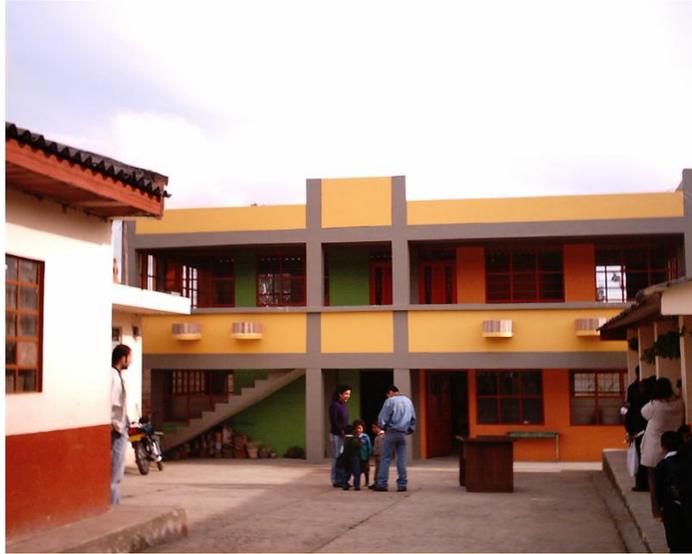
**Figura 76. Frente del bloque, segunda planta – aulas nuevas**

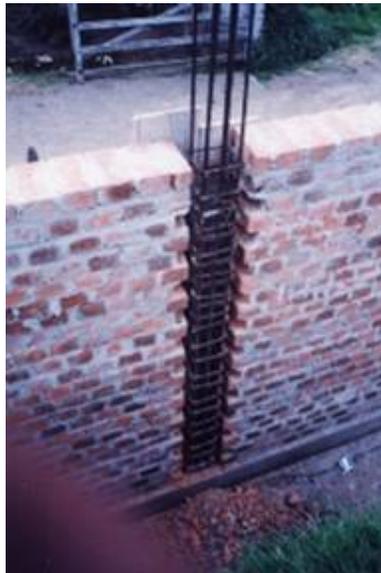
**Figura 77. Tramado en el muro en tizón para fundir columna  
Con esto se intenta mejorar el empotramiento del muro a la columna**

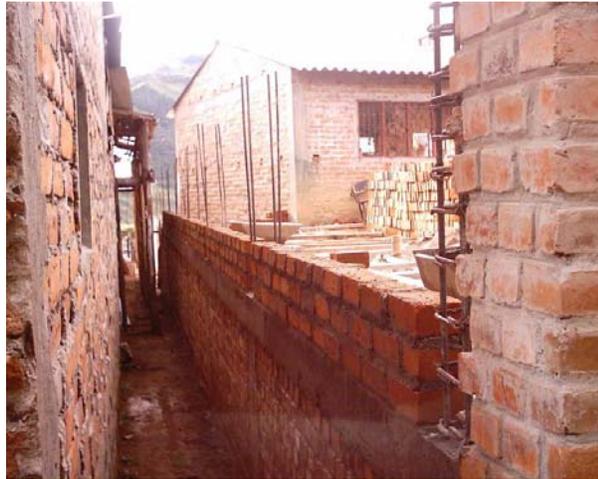
**Figura 78. Muro de cierre**

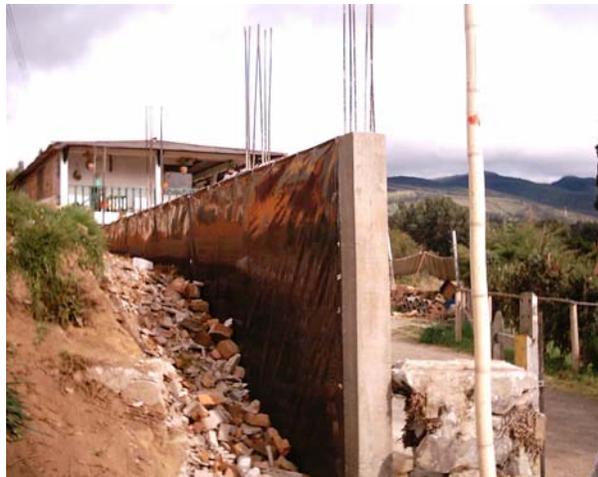
**Figura 79. Geotextil colocado par evitar el paso del agua a través del muro**

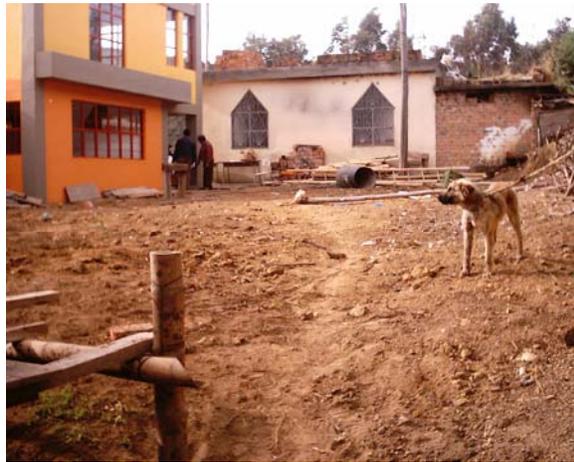
**Figura 80. Zona en recuperación**

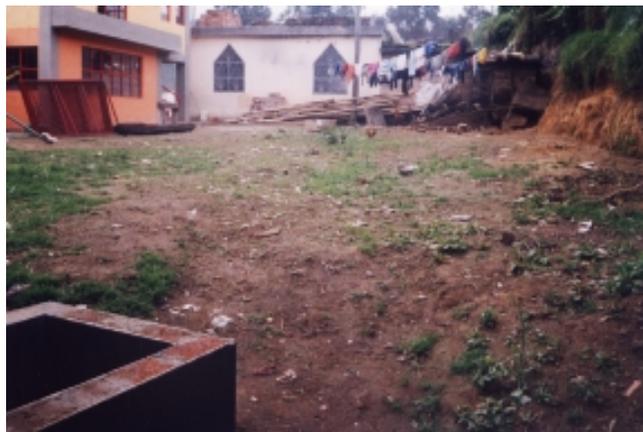
**Figura 81. Zona recuperada destinada a juegos recreativos**

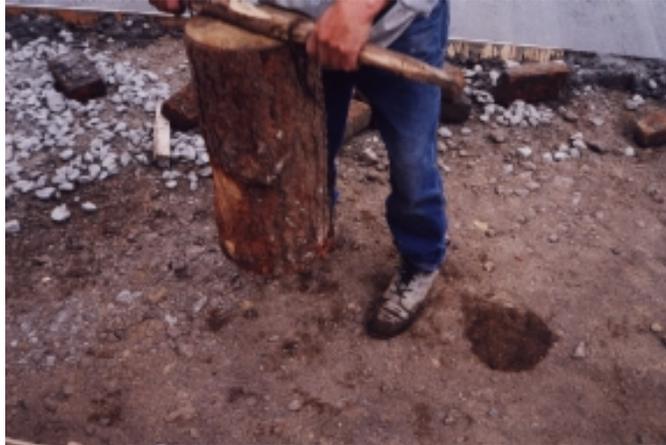
**Figura 82. Tronco utilizado en la compactación de superficie a pavimentar  
Mini polideportivo**

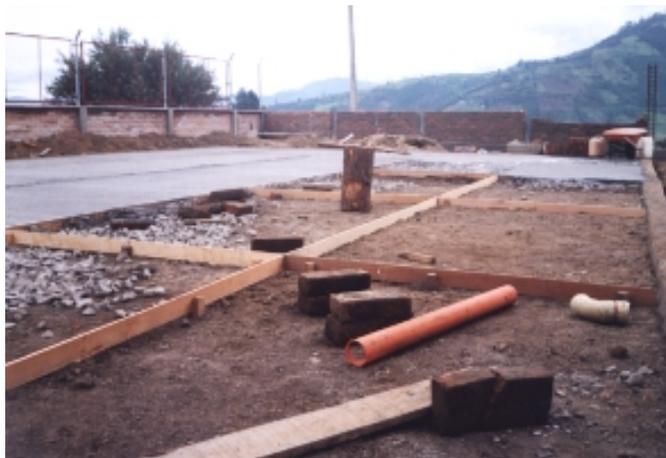
**Figura 83. Fundición placa e=8cms**

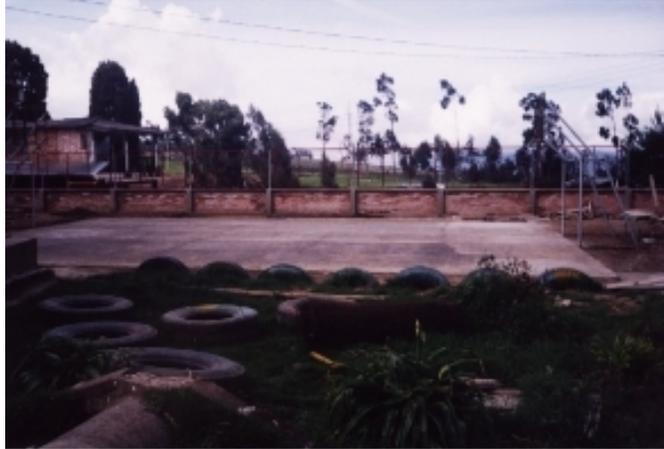
**Figura 84. Mini polideportivo terminado en un 100%**

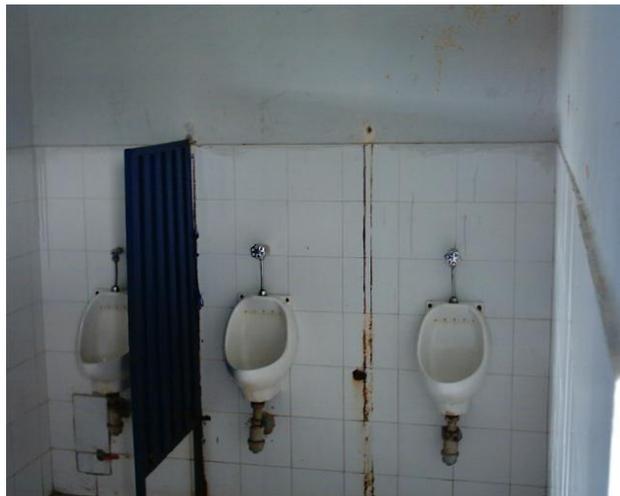
**Figura 107. Estado actual de la unidad sanitaria**

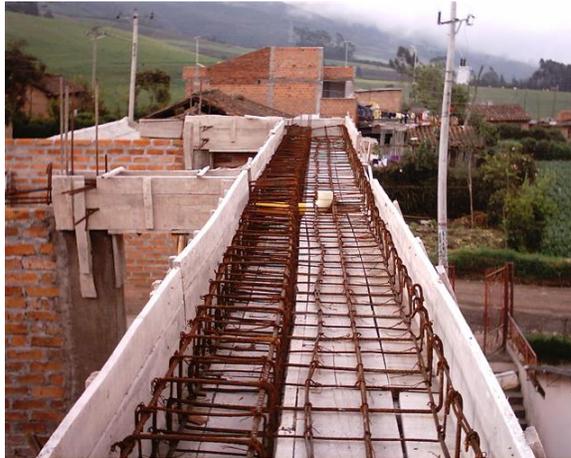
- En esta institución se estaba realizando una construcción bajo responsabilidad de un maestro de obra, la cual presenta graves fallas estructurales tales como. Eliminación de una columna de apoyo en una viga canal, colocación del bajante de aguas lluvias en el centro de una columna estructural, deficiente refuerzo a tensión y a cortante y diferencia apreciable de altura entre pisos. Todo ello fuera de los planos diseñados por la oficina de obras civiles de la secretaria de educación municipal.
- Para corregir estas fallas fue necesario suspender la obra y someter el proceso de demolición y reconstrucción a una invitación pública a constructores.

**Figura 113. Viga canal sin apoyo en el centro de la luz**

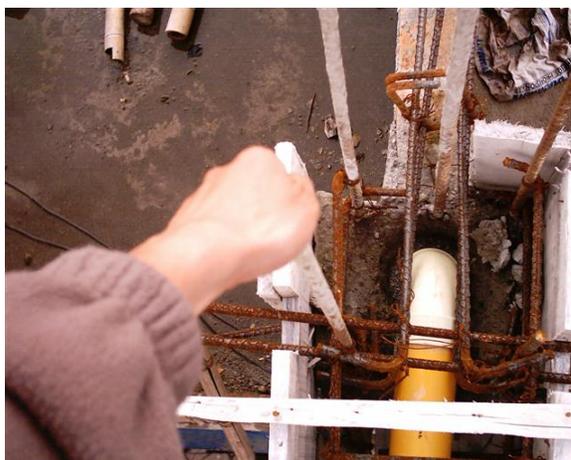
**Figura 114. Bajante de aguas lluvias incrustado en el centro de la columna**

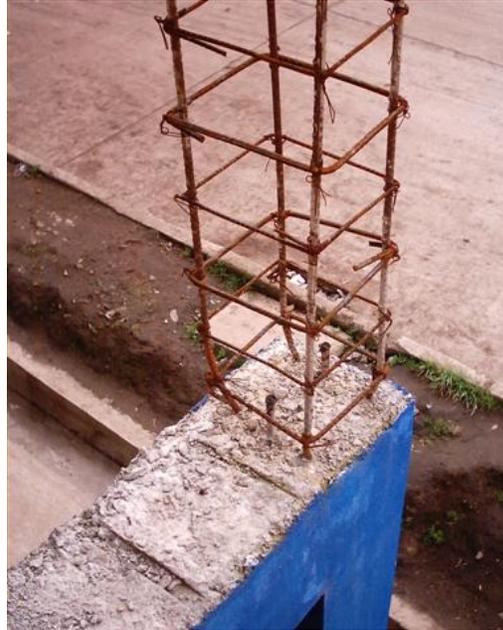
**Figura 115. Insuficiente refuerzo longitudinal en la columna, excesiva separación entre estribos en el refuerzo a cortante**

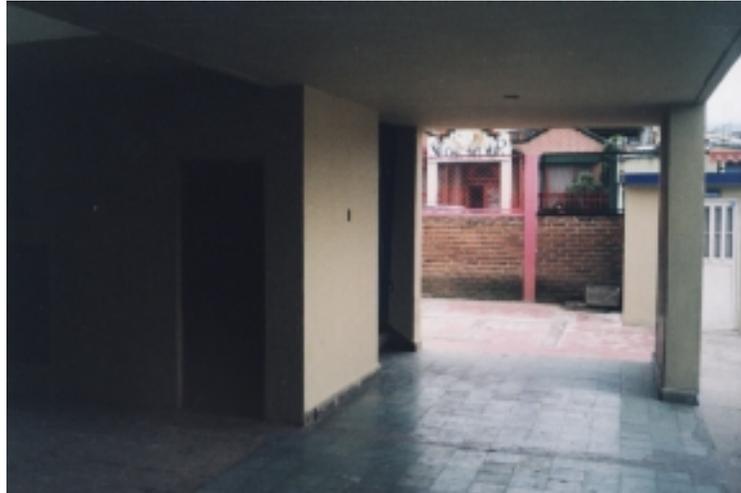
Dentro de las instalaciones de la planta física, existe un bloque de riesgo que corresponde a dos plantas donde se tiene el aula de informática, dicho bloque es de un área en planta de 85.75mts<sup>2</sup> y presenta agrietamiento en sus paredes debido a que la estructura no fue bien diseñada estructuralmente, frete a esto se

**Figura 137. Accesos al bloque en riesgo**

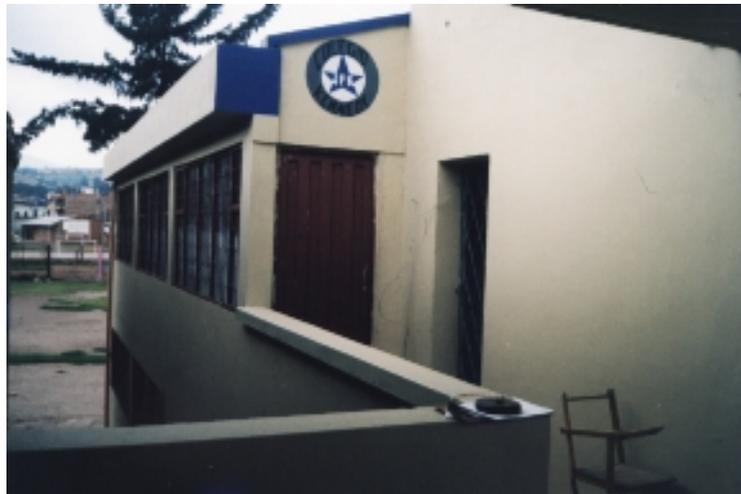
**Figura 138. Aula de Informática (segunda planta)**

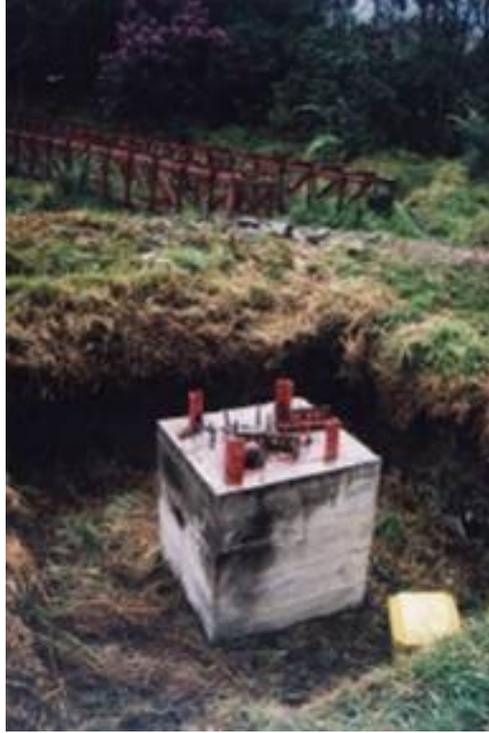
**9.4.7. El Encano.** Visita realizada con el fin de evaluar el estado de una torre (antena) de telecomunicaciones, puesto que ésta se encuentra abandonada por la comunidad sobre un potrero hace 3 años aproximadamente. Dicha torre no esta protegida contra la intemperie y por ello presenta daños en cuanto a corrosión.

**Figura 143. Base en concreto reforzado (Anclaje al piso)**

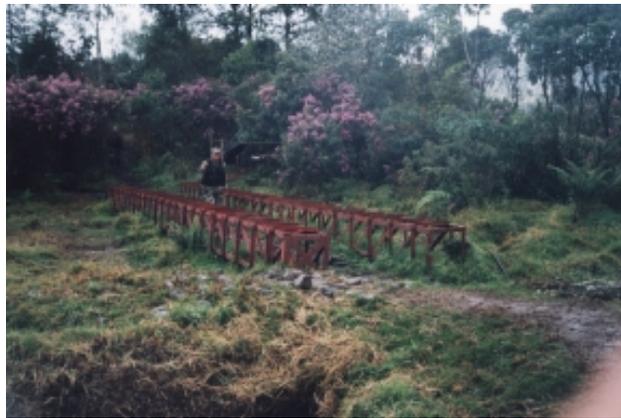
**Figura144. Tramos superiores de la Antena**

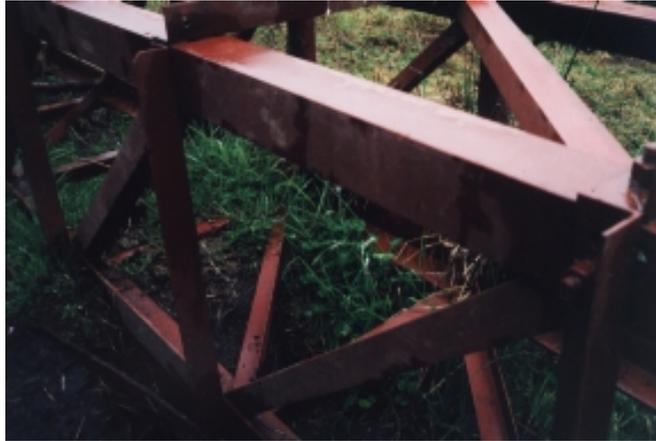
**Figura 145. Detalle unión de ángulos metálicos**

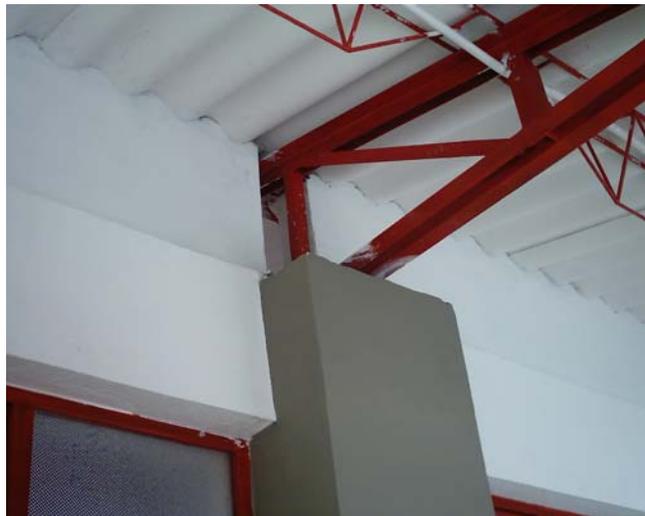
**Figura 149. Detalle Apoyo cercha - columna**
