**CONTROL DE CALIDAD EN LAS OBRAS CIVILES A CARGO DE LA
SECRETARIA DE EDUCACIÓN Y CULTURA EN EL MARCO DEL PLAN DE
MEJORAMIENTO DE LA EDUCACIÓN FORMAL DEL MUNICIPIO DE PASTO
2003**

**UNIVERSIDAD DE NARIÑO
PROGRAMA DE INGENIERÍA CIVIL
SAN JUAN DE PASTO
2004**

**Trabajo presentado como requisito para optar
el título de Ingeniero Civil**

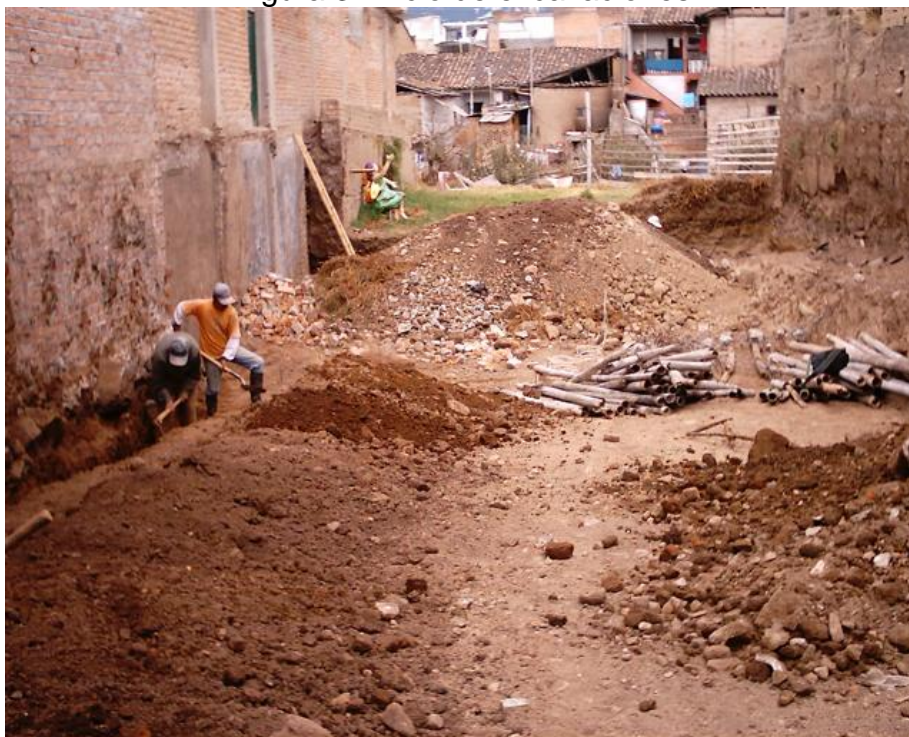
Figura 3. Inicio de excavaciones

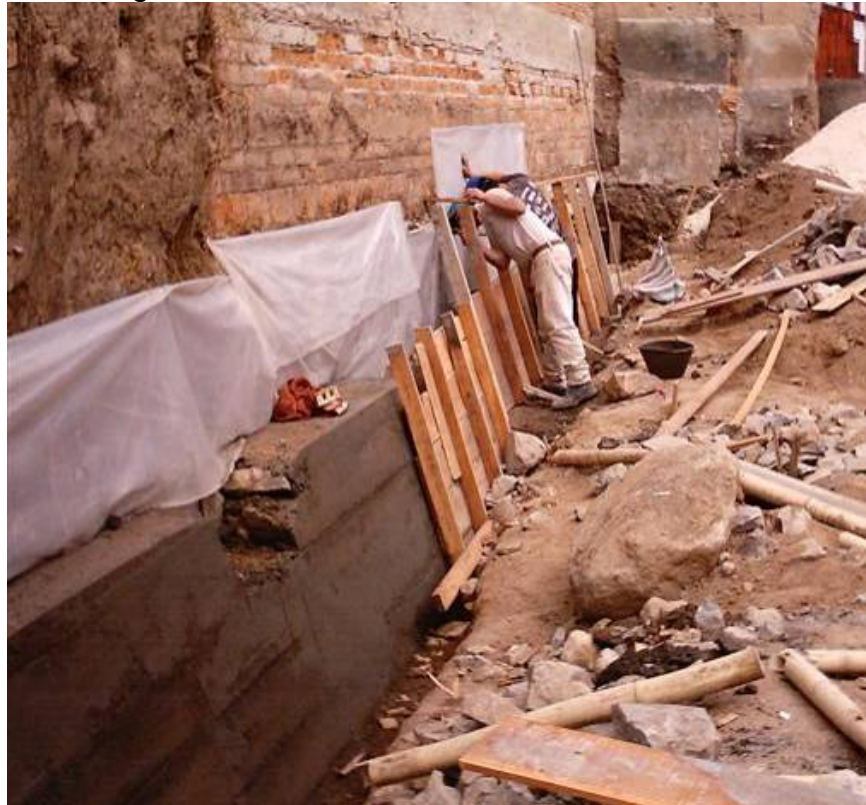
Figura 6. Muro de contención lindero occidente

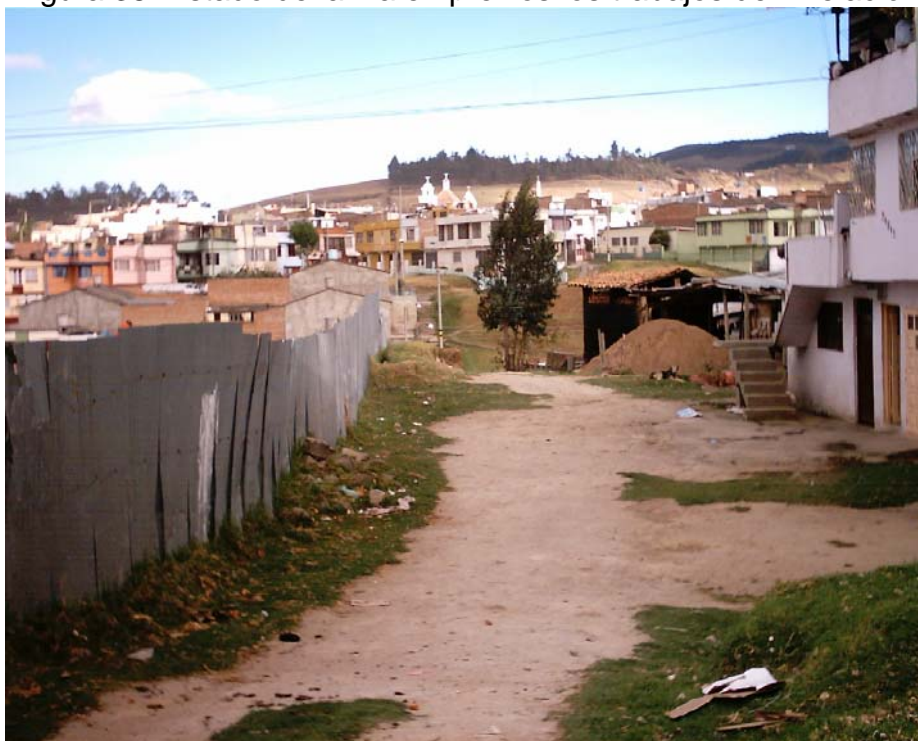
Figura 38. Estado de la vía en previos los trabajos de nivelación

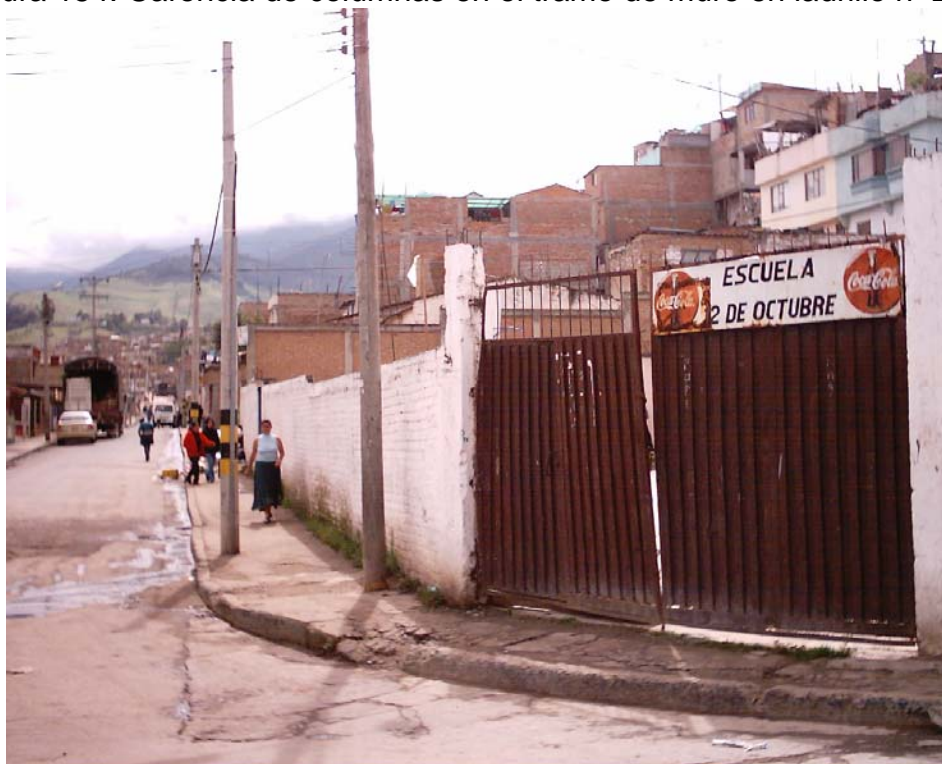
El proyecto actual pretende reconstruir el cerramiento a lo largo de las dos caras de la fachada de la escuela, dado que actualmente está cuenta con un muro en ladrillo, cierre superior en malla No. 10, carente de una estructura que garantice su estabilidad, por otro lado se presume que los cimientos no hayan sido construidos siguiendo especificaciones adecuadas dada su antigüedad. El muro y el portón principal se encuentran deteriorados y no ofrecen la seguridad que merecen los ocupantes y bienes de la institución educativa.

Figura 154. Carencia de columnas en el tramo de muro en ladrillo h=2.2m

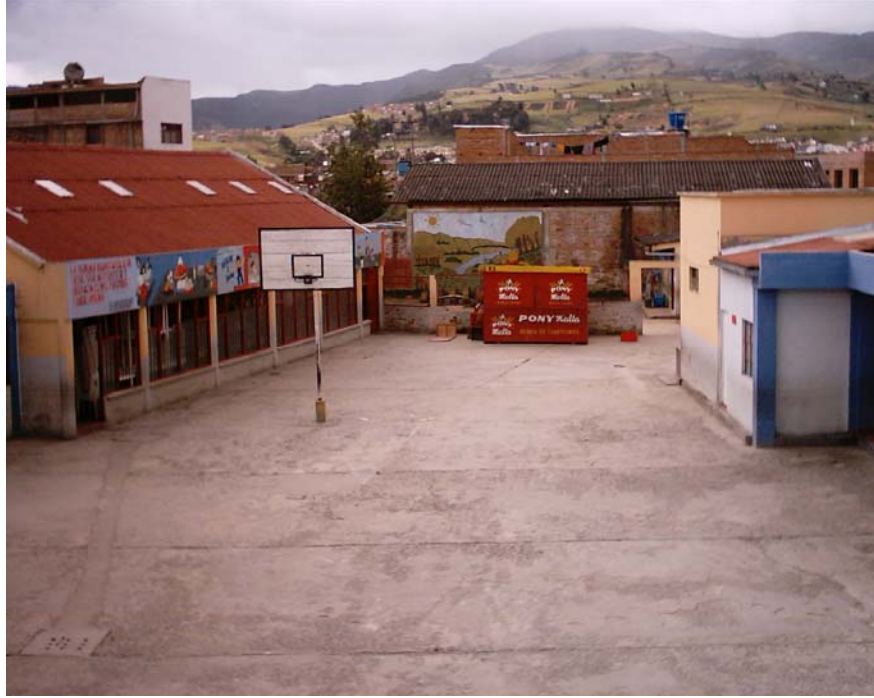
El patio escolar de este plantel educativo presenta una forma bastante irregular que comprende un área de 752m². Actualmente existe en él una capa de pavimento rígido que presenta cierto grado de deterioro debido al cumplimiento de su tiempo de servicio.

Figura 157. Patio de la Escuela no. 6 Barrio el Tejar

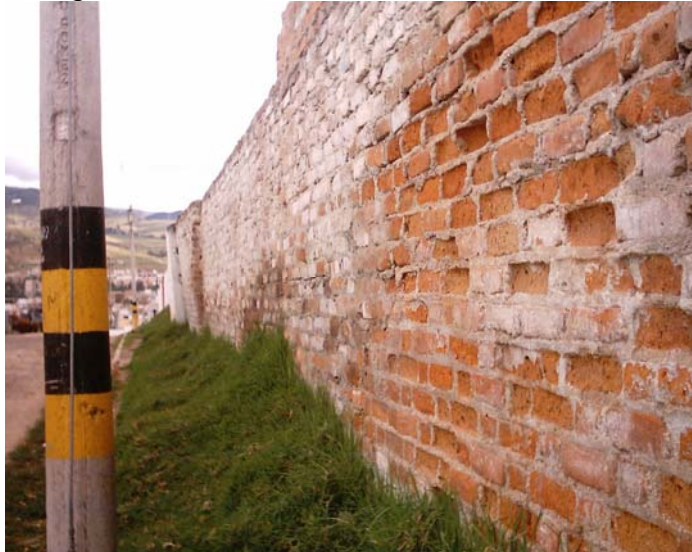
Figura 180. Muro de cierre sobre la cra. 5 a

- Durante el levantamiento realizado se observó un alto deterioro y falta de estructura adecuada en el muro de cierre a lo largo de los límites con la Cra. 5 A. Se recomienda incluir la terminación de las obras de muro de cierre en la institución en el primer proyecto que se destine al mejoramiento de la planta física de la institución del año 2004.
- Se pudo apreciar mediante una inspección visual que las baterías sanitarias son inadecuadas, presentan una instalación que no es apta desde el punto de vista salubre y requiere de una inspección detallada que conduzca al mejoramiento de las falencias encontradas y mejore la calidad de vida a los estudiantes en la escuela.

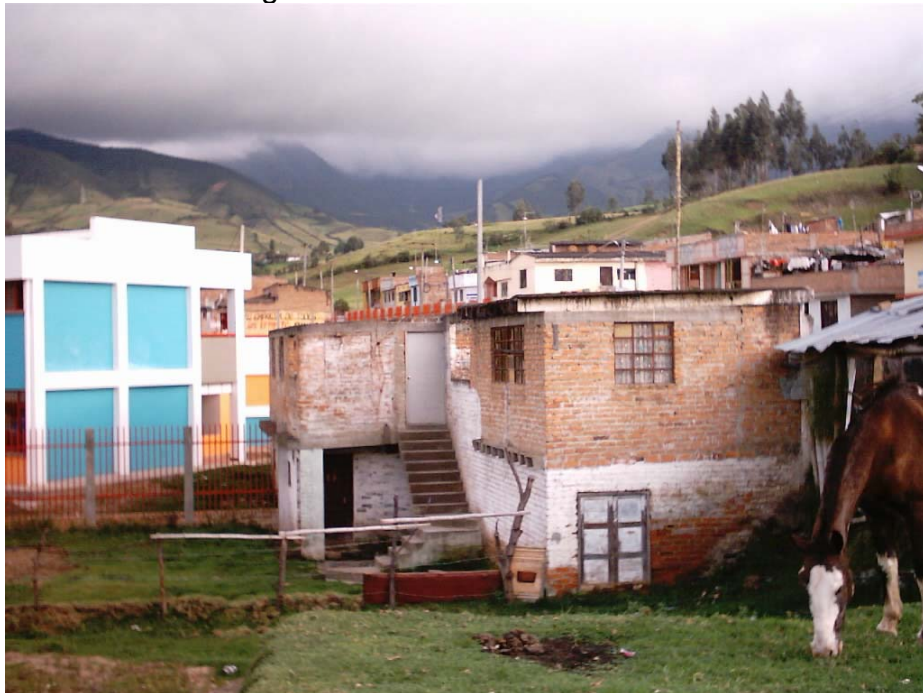
- Dentro del predio que el Municipio cederá a la Escuela Julio Rincón se encuentra construida una vivienda de invasión. Durante el desarrollo de otros proyectos de la escuela se han presentado inconvenientes con los ocupantes de esta vivienda que reclaman la propiedad de este terreno.
- En la visita realizada para hacer el levantamiento se notificó que los ocupantes de la vivienda mencionada han invadido otra extensión de terreno cercando un área de aproximadamente 60 m² en la parte posterior de esta edificación.
- Para el desarrollo de cualquier tipo de proyecto es recomendable tener en cuenta las zonas que actualmente se rellenan con escombros y realizar los estudios de suelos pertinentes.

Figura 196. Vivienda de invasión

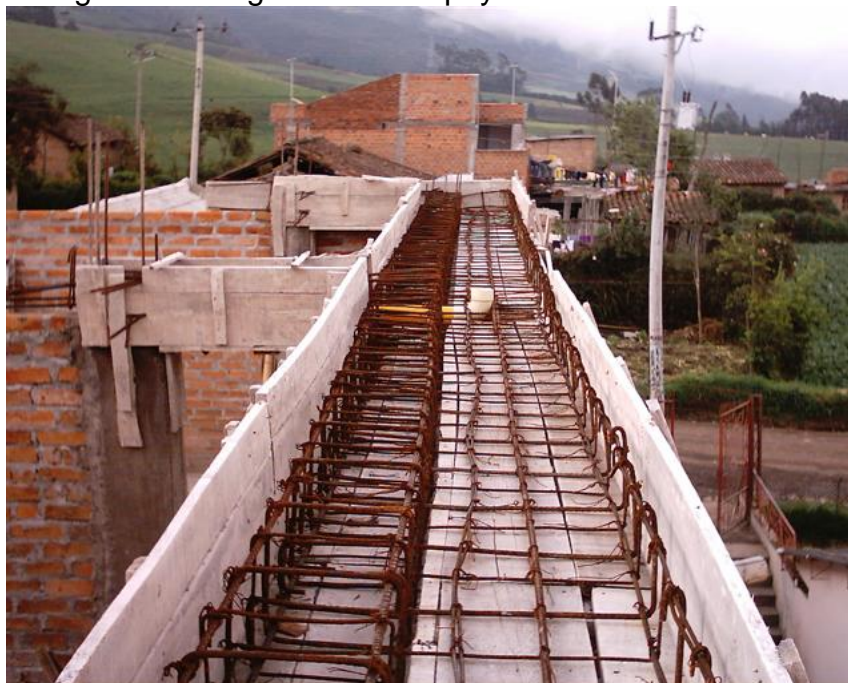
- En esta institución se estaba realizando una construcción bajo responsabilidad de un maestro de obra, la cual presenta graves fallas estructurales tales como: Eliminación de una columna de apoyo en una viga canal, colocación del bajante de aguas lluvias en el centro de una columna estructural, deficiente refuerzo a tensión y a cortante y diferencia apreciable de altura entre pisos. Todo ello fuera de los planos diseñados por la oficina de obras civiles de la secretaria de educación municipal.
- Para corregir estas fallas fue necesario suspender la obra y someter el proceso de demolición y reconstrucción a una invitación pública a constructores.

Figura 209. Viga canal sin apoyo en el centro de la luz

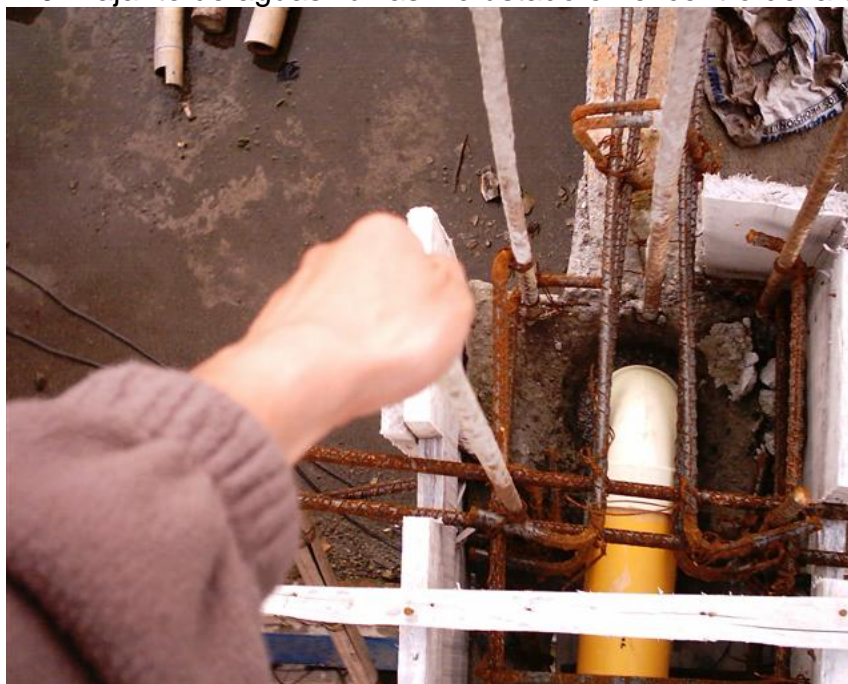
Figura 211. Insuficiente refuerzo longitudinal en la columna, excesiva separación entre estribos en el refuerzo a cortante
