**EVALUACIÓN Y RECOMENDACIONES PARA ATENCIÓN DE LA RED
TERCIARIA NACIONAL EN LOS MUNICIPIOS DE BELEN, COLÓN –
GÉNOVA Y LA CRUZ.**

**UNIVERSIDAD DE NARIÑO
FACULTAD DE INGENIERÍA
DEPARTAMENTO DE INGENIERÍA CIVIL
SAN JUAN DE PASTO
2010**

**Trabajo de grado presentado como requisito parcial para optar el título de
Ingeniero civil
WILLIAM ARTURO ARTEAGA PORTILLA**

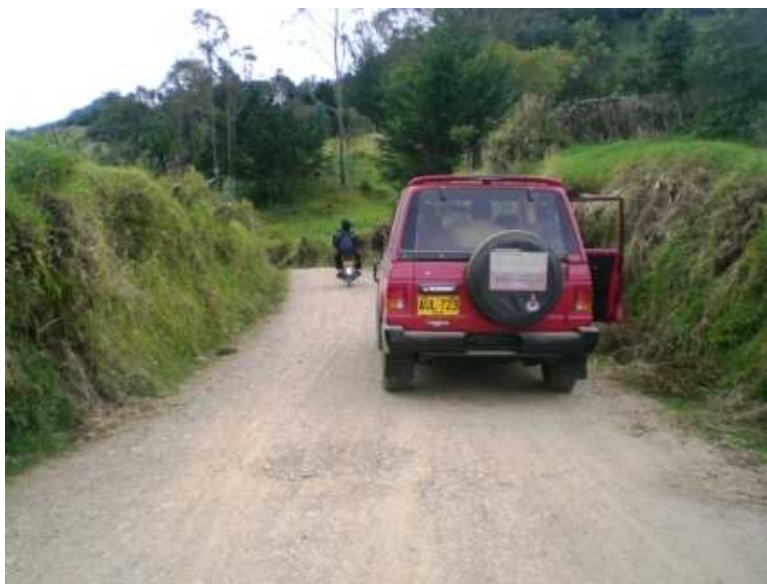
Fotografía N° 5

1. PR 0+0800; Afirmado en buenas condiciones.

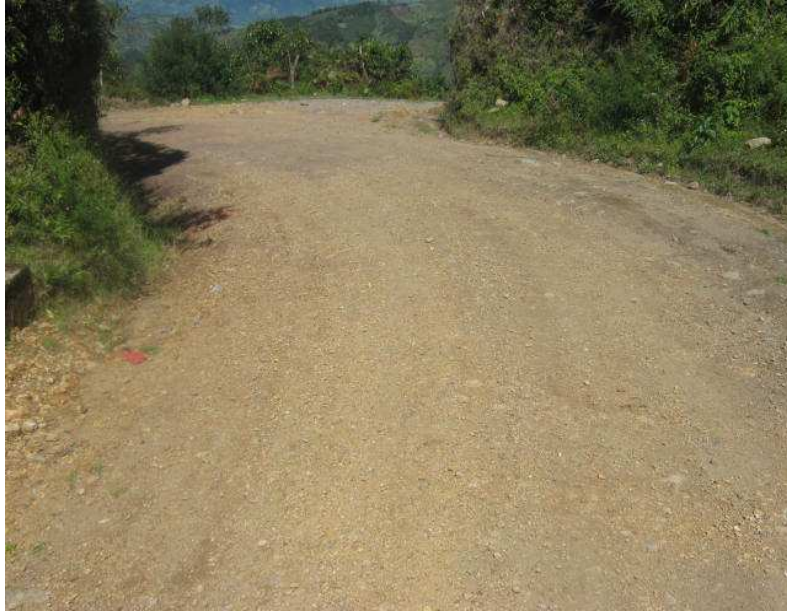
Fotografía N° 35

K 8+0200, Afirmado en buenas condiciones.

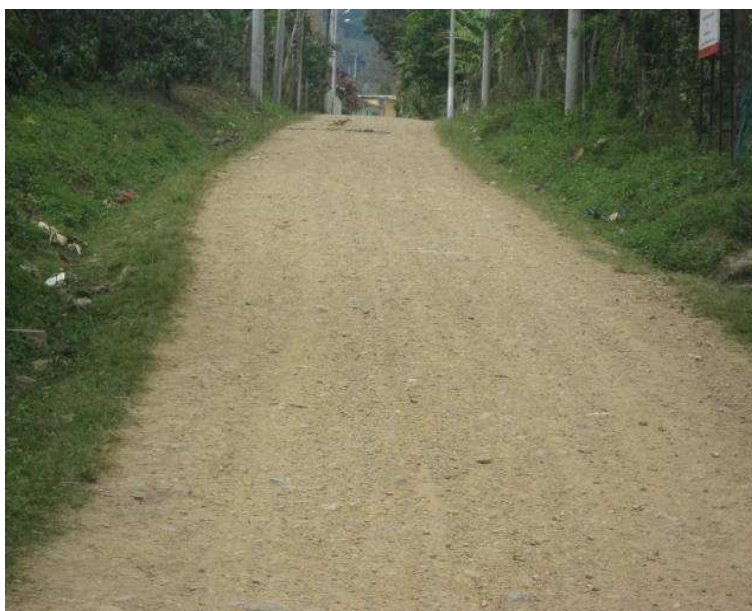
Fotografía N° 47

**Afirmado en buenas condiciones a lo largo del primer
kilometro**

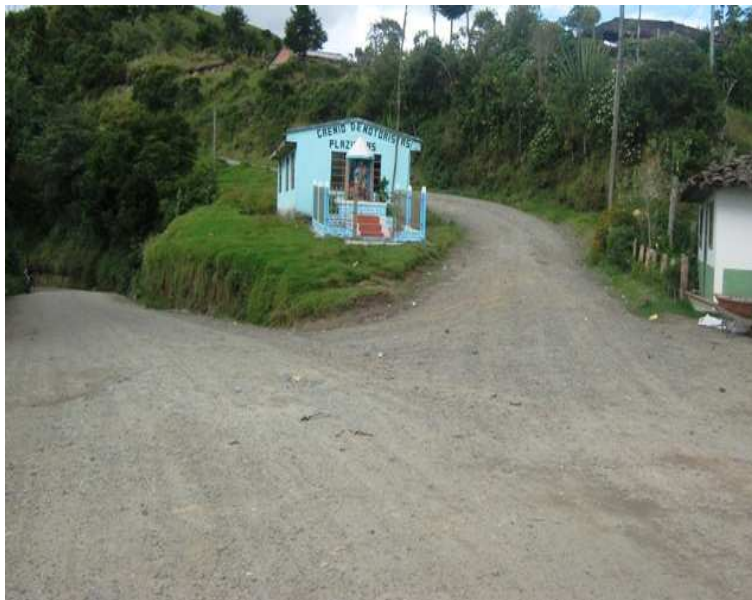
Fotografía N° 57

K 0+0000; N1 34.128 W77 00.546. Tienda la amistad, antes estadero los pinos, Plazuelas

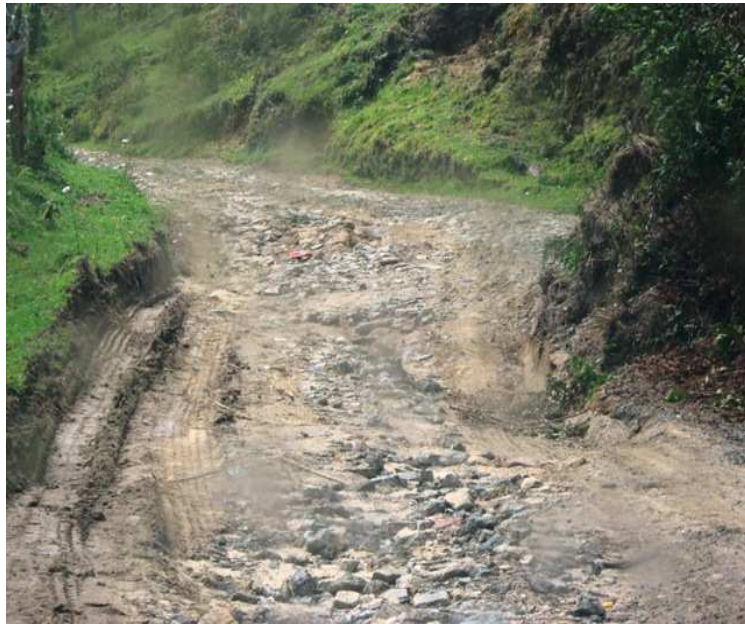
Fotografía N° 59

K 9+0400; N1 32.138 W76 58.607. Fin del tramo via a San Bernardo

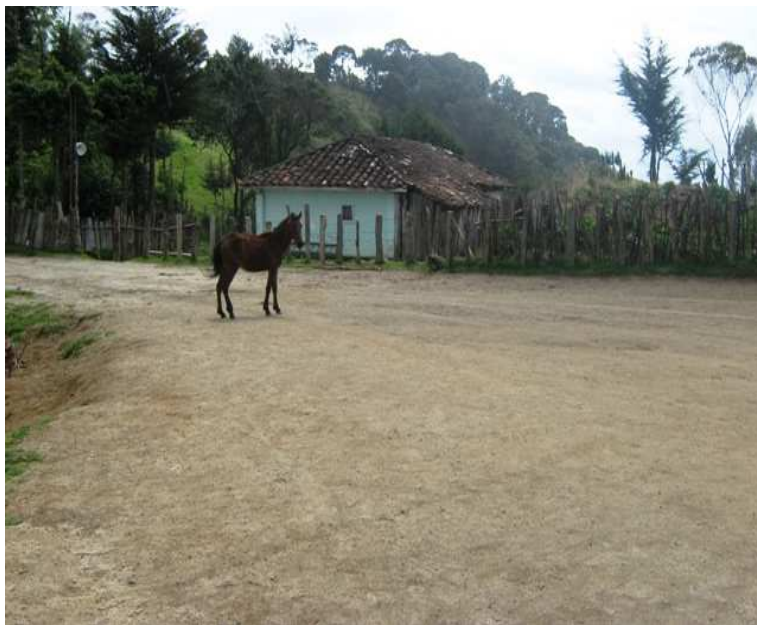
Fotografía N° 60

La vía presenta un afirmado en buenas condiciones.

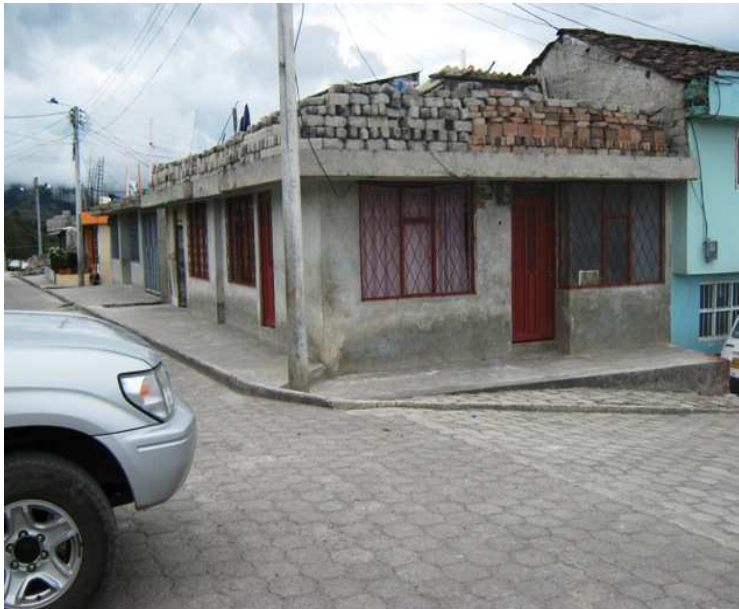
Fotografía N° 63

K 0+0000; N1 36.386 W76 58.322. Intersección Carrera 14 con calle 13, son 50m en pavimento articulado en buen estado.

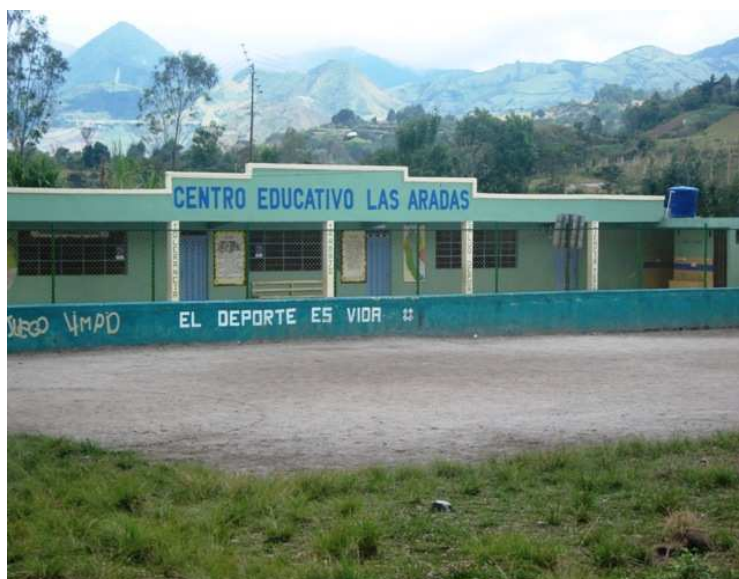
Fotografía N° 64

K 2+0700; N1 37.570 W76 58.555 Fin del tramo, centro educativo Las Aradas.

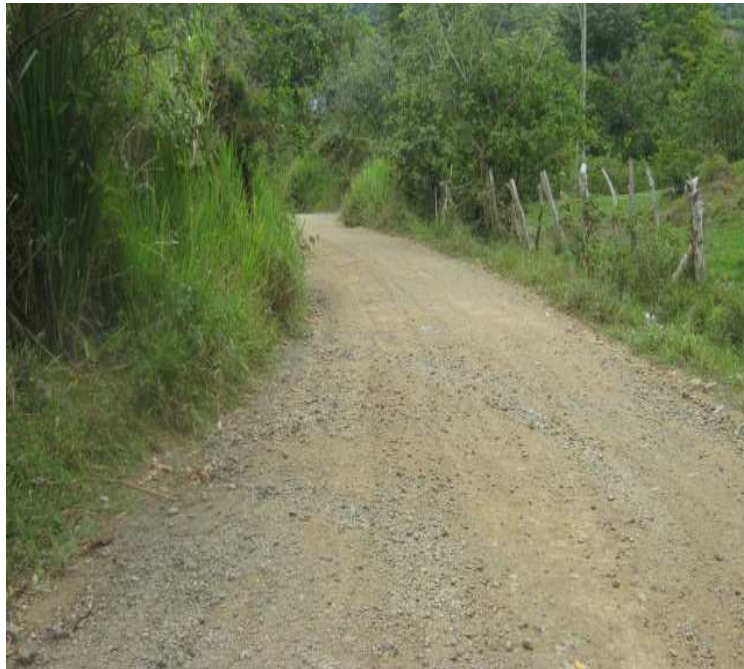
Fotografía N° 65

Afirmado en buen estado, presencia de material fino.

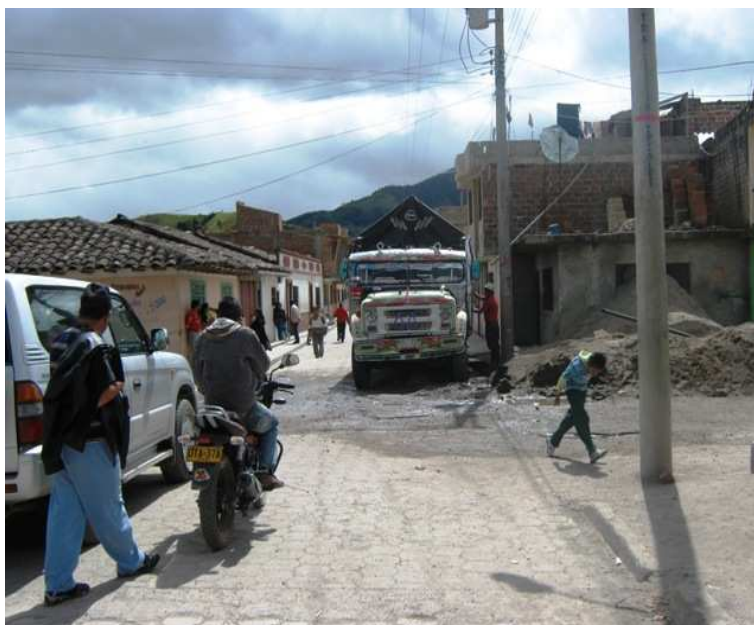
Fotografía N° 69

K 0+0000; N1 34.210 W76 56.308. Poste 50 metros antes de la escuela de tajumbina.

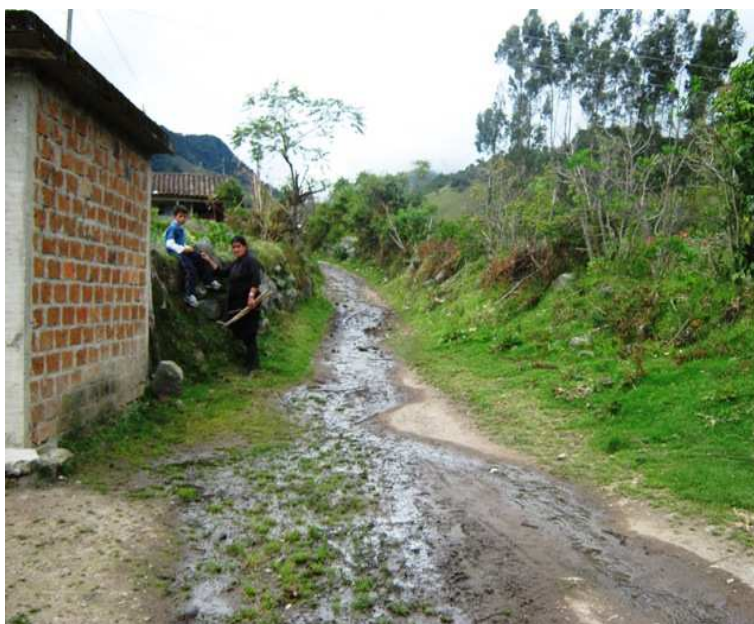
Fotografía N° 70

K 3+0800; N1 33.622 W76 55.298. Fin del tramo.

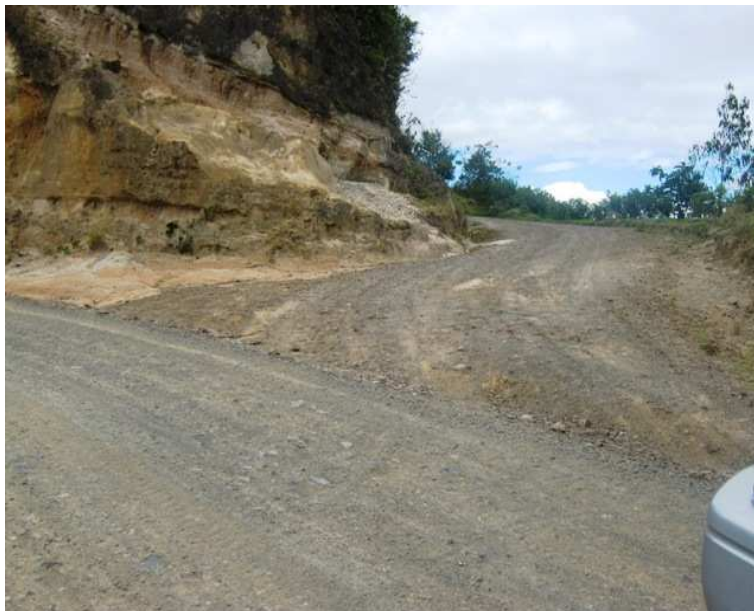
Fotografía N° 75

K 0+0000; N1 34.497 W76 57.323 A 2.1km del colegio nacional de la estancia intersección Tajumbina - Alto Ledesma

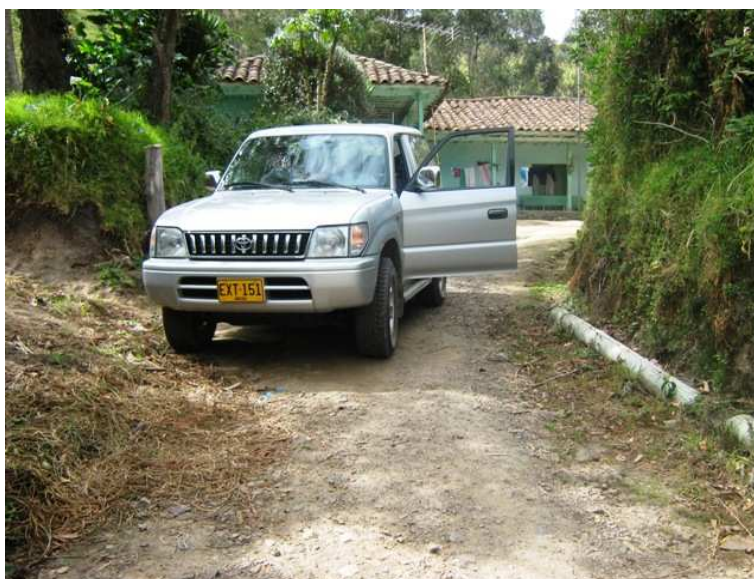
Fotografía N° 76

K 1+0800; N1 33.921 W76 57.043. Fin del tramo Alto Ledesma.

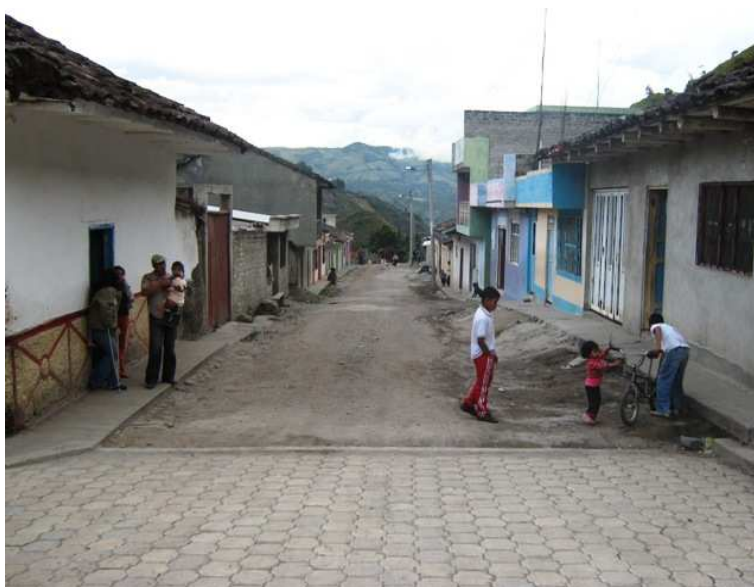
Fotografía N° 82

K 5+0400; N1 37.506 W76 56.512. San Gerardo. Fin del tramo.

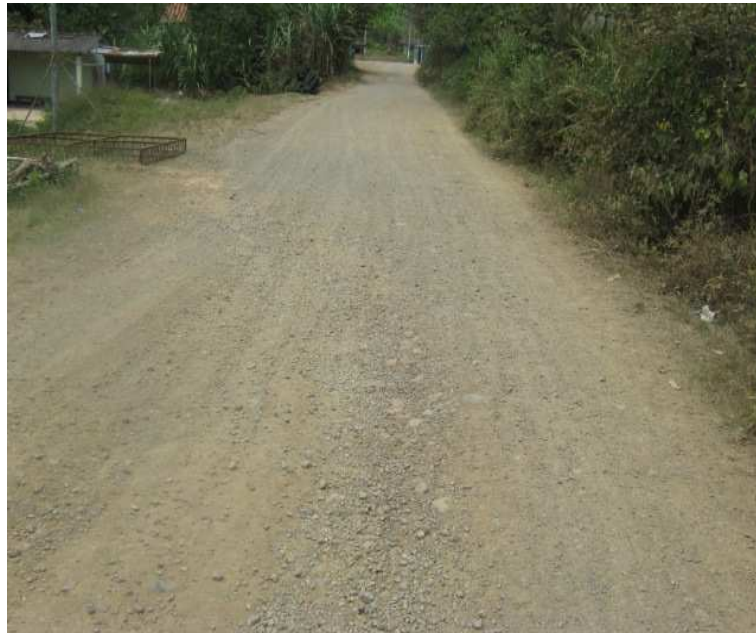
Fotografía N° 83

Afirmado en buenas condiciones, hay presencia de finos
