**APOYO TÉCNICO AL PROYECTO MEJORAMIENTO Y MANTENIMIENTO DE
LA VÍA GUAITARILLA – ARRAYANES TÚQUERRES DEL MUNICIPIO DE
GUAITARILLA DEPARTAMENTO DE NARIÑO**

**UNIVERSIDAD DE NARIÑO
FACULTAD DE INGENIERÍA
DEPARTAMENTO DE INGENIERÍA CIVIL
SAN JUAN DE PASTO
2016**

**Trabajo de grado presentado como requisito parcial para optar al título de
Ingeniero Civil**

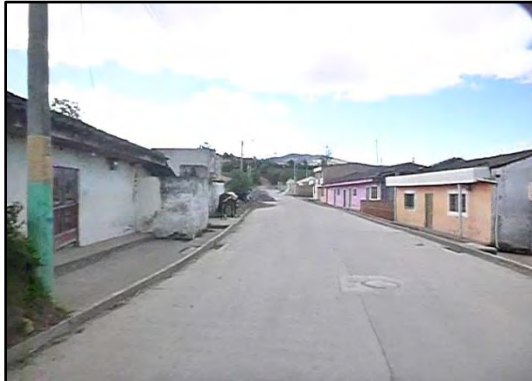
Fotografía 10. Vereda Buenos Aires, municipio de Guaitarilla.

- Vereda Buenos Aires, en el K4+260 – K4+395 pavimentación mediante concreto flexible, no posee cunetas laterales. Al momento de la inspección la carpeta de rodadura no evidencia daños en su superficie.
- Vereda Albán, en el K6+310 – K6+480 pavimentación mediante concreto rígido. Al momento de la inspección los sumideros funcionan adecuadamente, bordillos y cunetas en buen estado, las losas no evidencian daños en su superficie ni en las juntas. (Ver Fotografía 9 - 10).

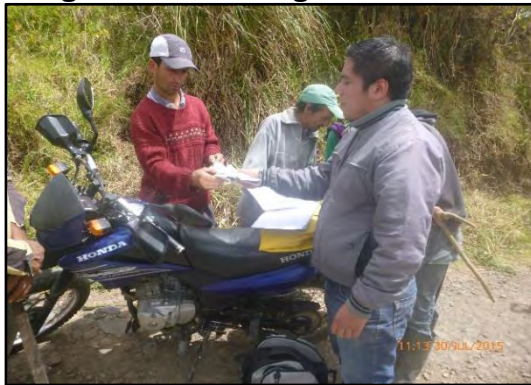
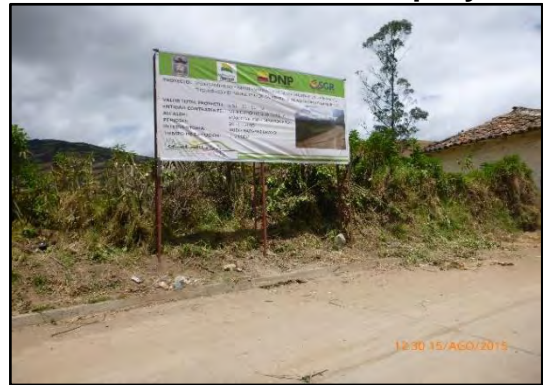
Fotografía 12. Entrega de E.P.P. Instalación valla informativa del proyecto.

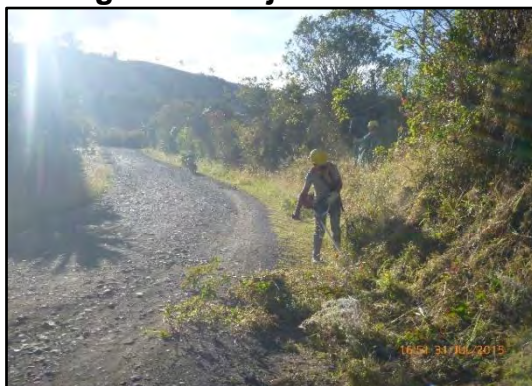
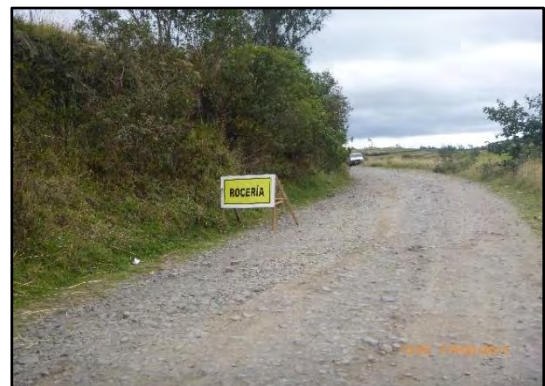
Fotografía 13. Ejecución de Rocería K1+360. Señalización vial K5+330.

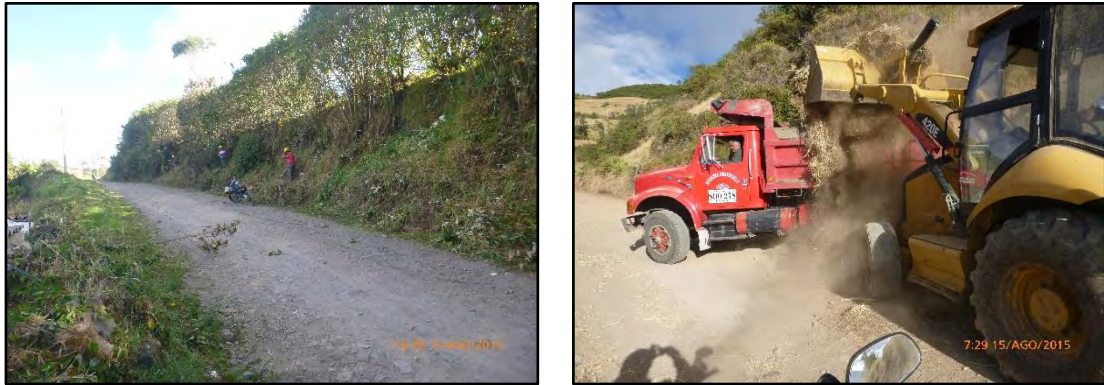
Fotografía 14. Desmote K3+990 y cargue de material de desmote K1+360.

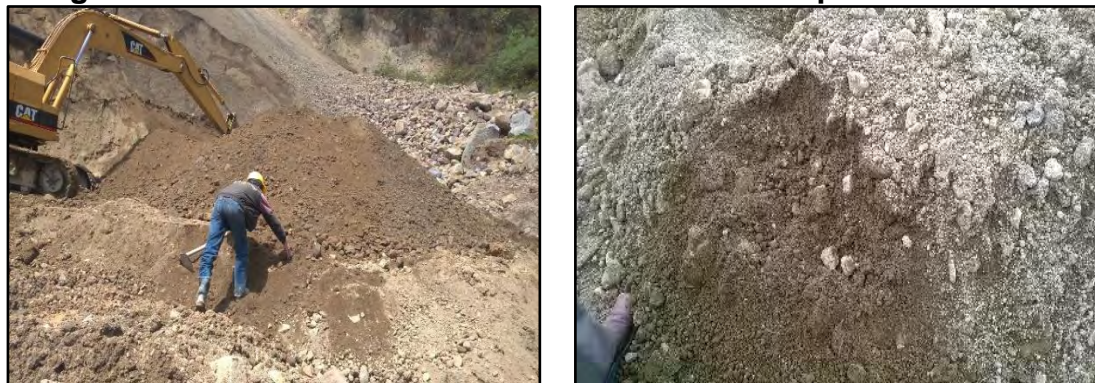
El material extraído de la mina Divino Niño, presentó buenas características físico – mecánicas y se verificó mediante ensayos de laboratorio como: análisis granulométrico, límites de Atterberg y de humedad. Según los resultados el material se ajustó a la curva inferior de las especificaciones invias para material de afirmado, dando cumplimiento a las especificaciones generales de construcción de carreteras. Estos resultados fueron revisados y aprobados por interventoría y la entidad supervisora del proyecto (Ver anexo E.) (Ver Fotografía 18).

Fotografía 18. Selección de sobre tamaños. Material apto como afirmado.

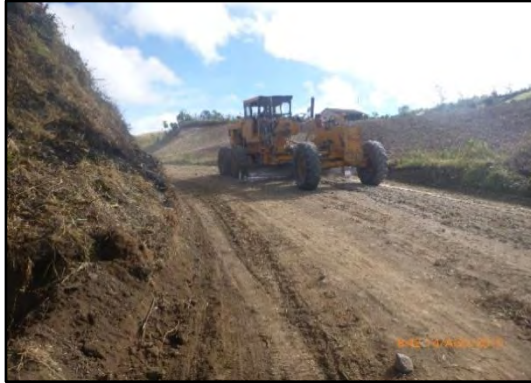
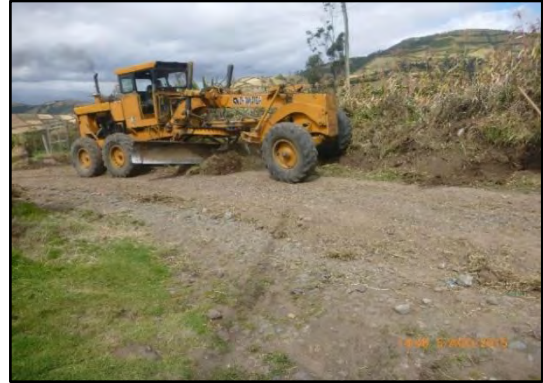
Fotografía 19. Escarificación de vía K5+600, trazado de cunetas K2+066.

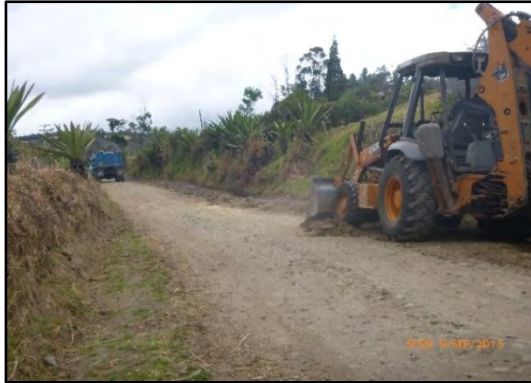
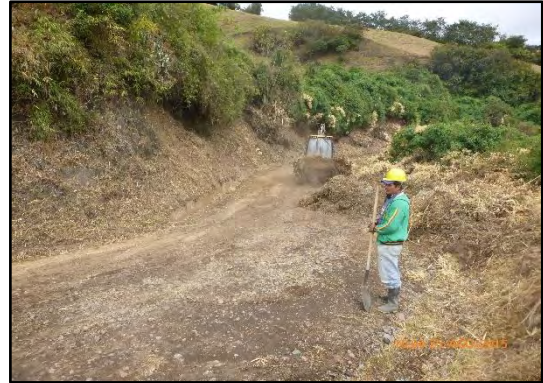
Fotografía 20. Cargue de material de limpieza de cunetas K1+960.

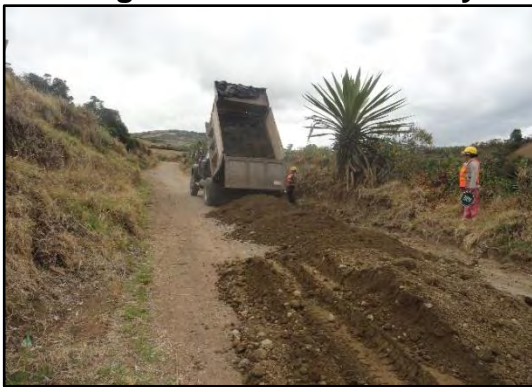
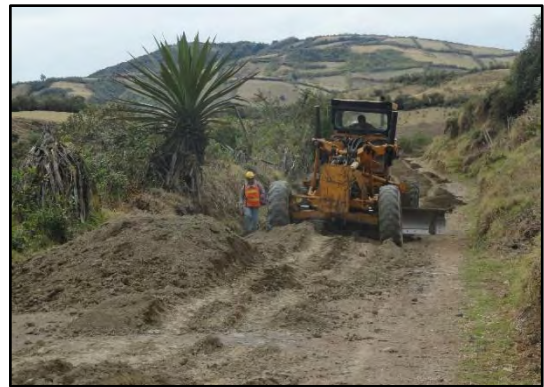
Fotografía 21. Distribución y extensión de material de afirmado K0+600.

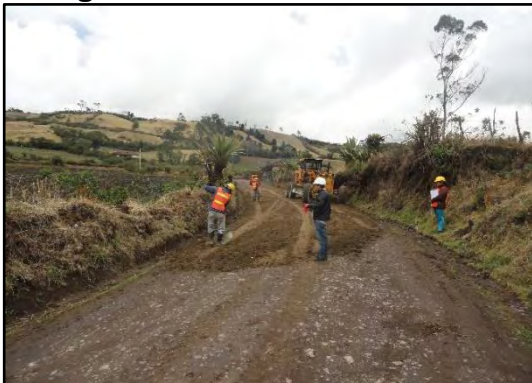
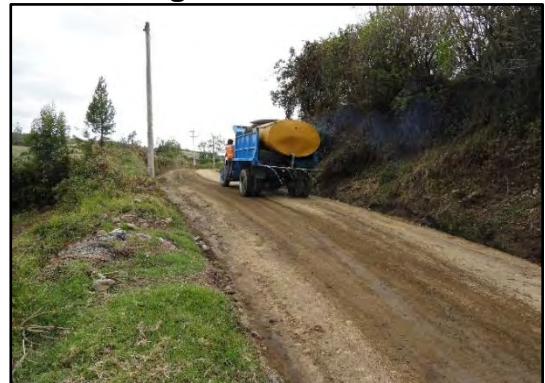
Fotografía 22. Extensión de afirmado K2+500. Irrigación en afirmado K1+200.

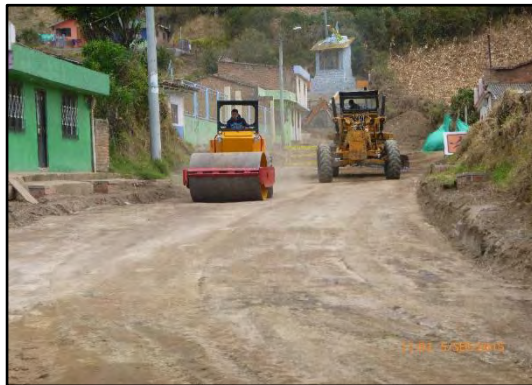
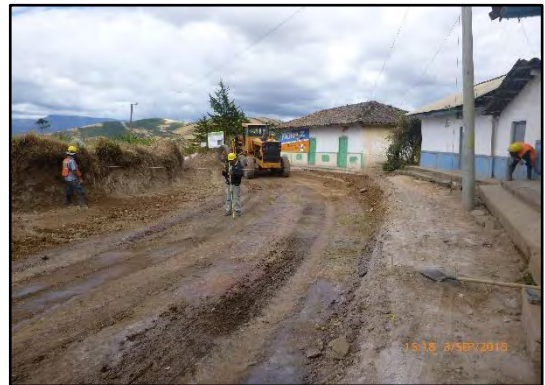
Fotografía 25. Excavación de la explanación K0+010, conformación de sub rasante K0+080

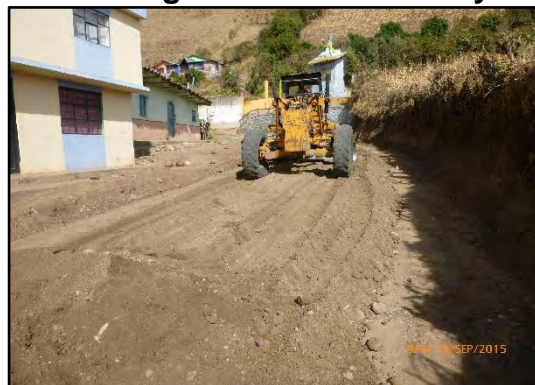
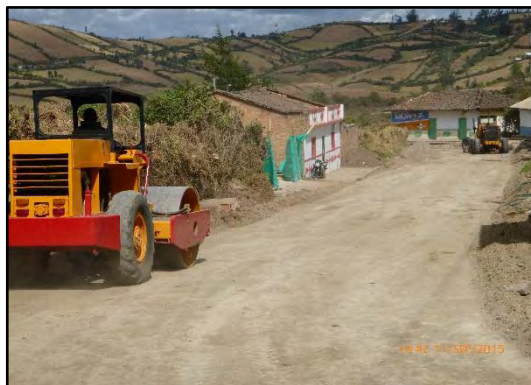
Fotografía 26. Extensión y compactación de sub-base K0+080.

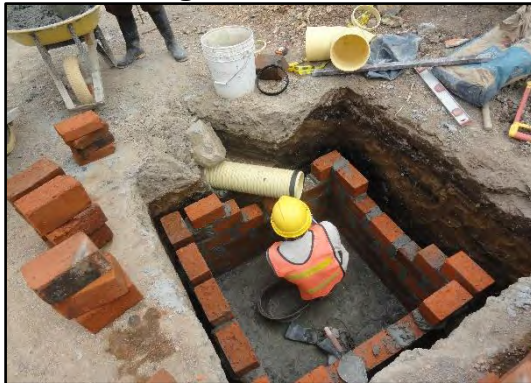
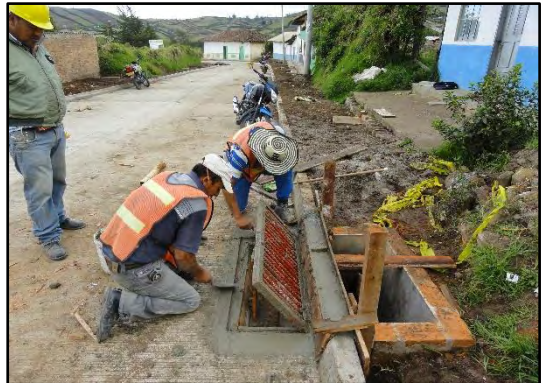
Fotografía 28. Construcción de sumideros K0+000 – K0+200.

Posteriormente, se ejecutó un solado en concreto de 2000 psi y se verificó que la construcción de las paredes se realizara en mampostería con recubrimiento afinado de mortero 1:3. A continuación se efectuó la fundición de la tapa de la poceta en concreto reforzado y la rejilla del sumidero en hierro, la cual se instaló y se recubrió en concreto simple los bordes laterales. (Ver Fotografía 28).

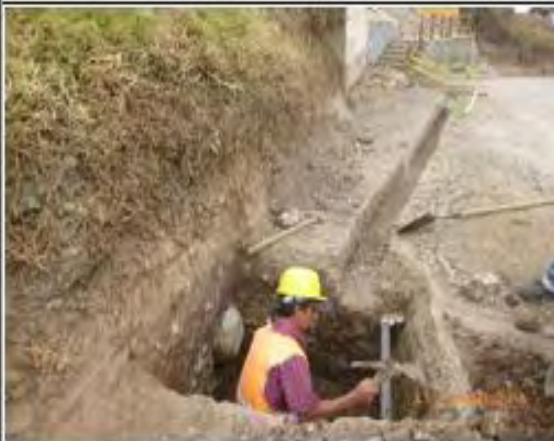
FOTOGRAFIA 15. Construcción de sumidera K0+154
