“APOYO TÉCNICO A LA ADMINISTRACIÓN VIAL DE LAS CARRETERAS NACIONALES GRUPO 5 DE LA DIRECCIÓN TERRITORIAL NARIÑO CODIGO 1003, VIA PASTO-LA PISCICULTURA-EL PEPINO, SECTOR PASTO-LA PISCICULTURA, DEL PR5+0000 AL PR33+0000, CODIGO 2501A VIA PASTO-BUESACO-MOJARRAS, SECTOR PASTO-BUESACO-HIGUERONES, DEL PR2+0000 AL PR102+0000, CODIGO 25NRB VIA VARIANTE DAZA, SECTOR VARIANTE DE DAZA, DEL PR0+0000 AL PR3+0599”

**UNIVERSIDAD DE NARIÑO
FACULTAD DE INGENIERIA
DEPARTAMENTO DE INGENIERIA CIVIL
SAN JUAN DE PASTO
2016**

Trabajo de grado presentado como requisito parcial para optar al título de Ingeniero Civil

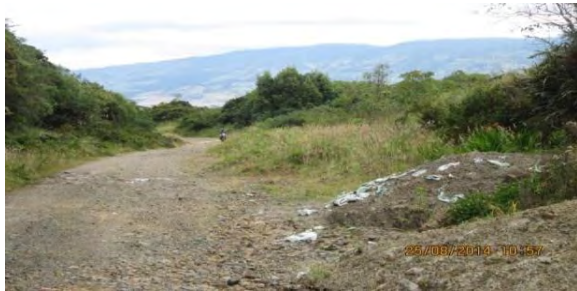
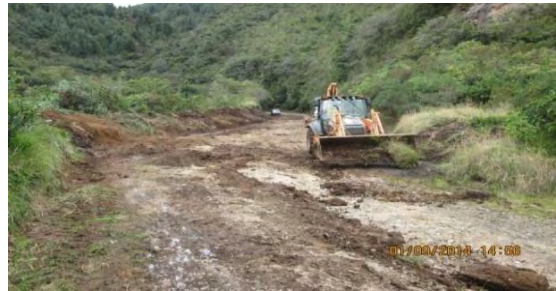
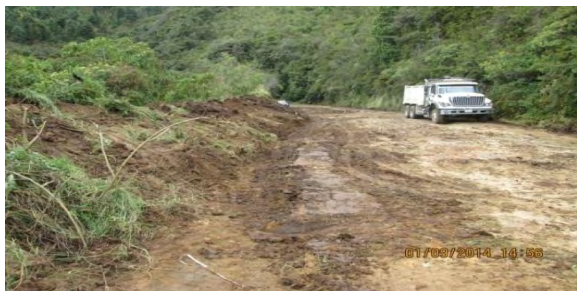
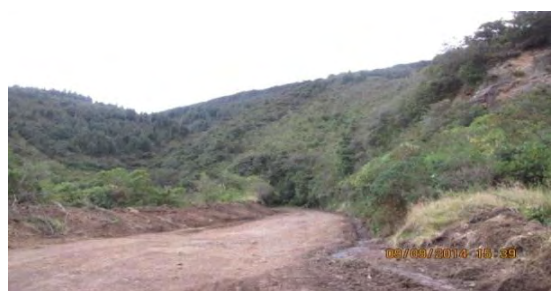
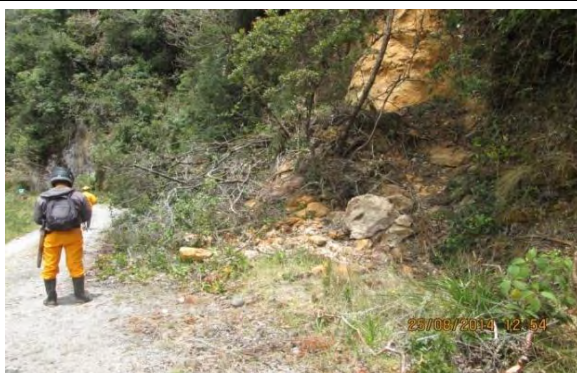
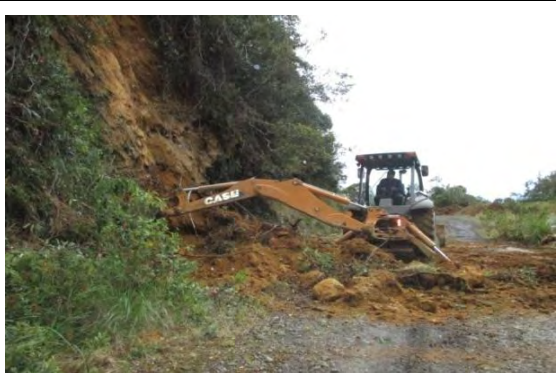
Vía 2501A PR2+0000 - PR13+0200 Interventoría Contrato Monto Agotable despeje de derrumbes y retiro de materiales en calzada

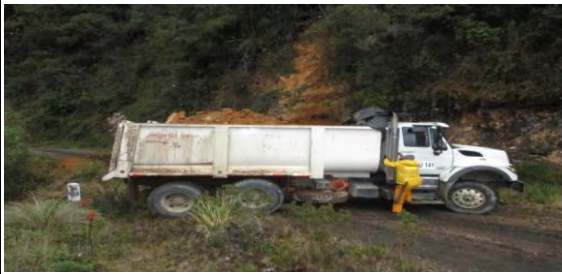
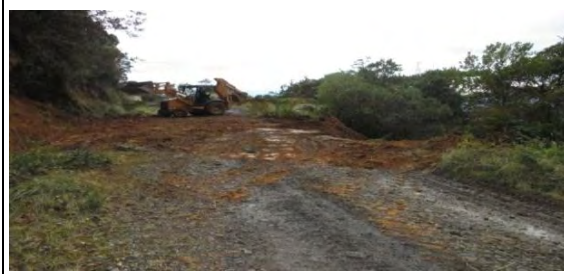
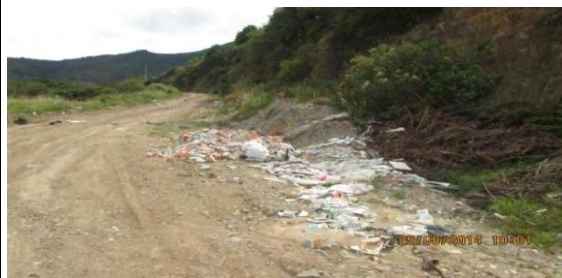
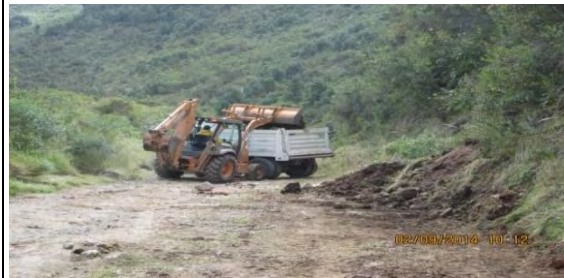
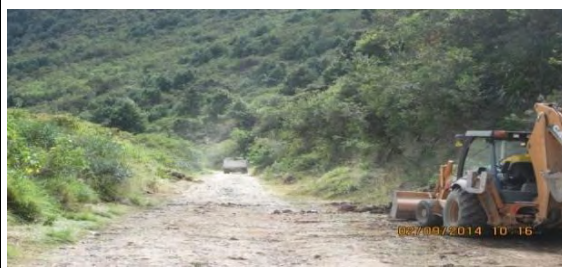
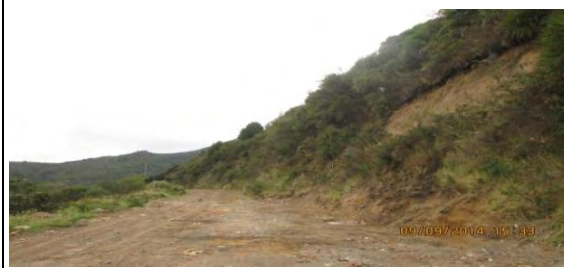
Vía 2501A PR2+0000 - PR13+0200 Interventoría Contrato Monto Agotable despeje de derrumbes y retiro de materiales en calzada

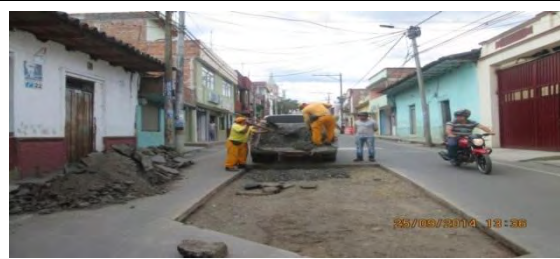
Vía 2501A PR37+0300 Transporte y colocación de materiales de relleno

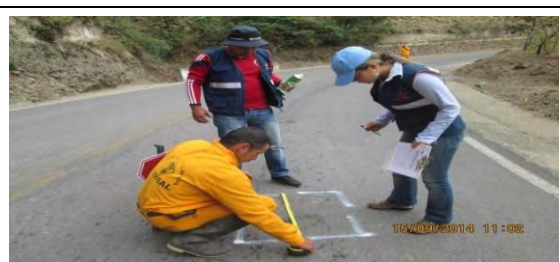
Vía 2501A PR20 Demarcación áreas a reparar

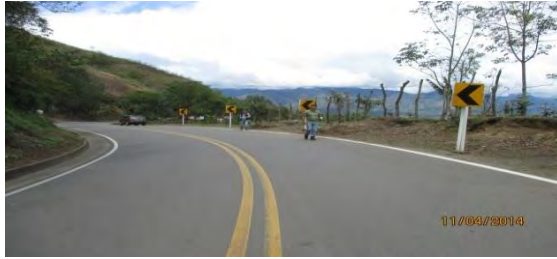
RUTA: 2501A PASTO-BUESACO-HIGUERONES
REPLANTEO DE DEFENSAS METALICAS

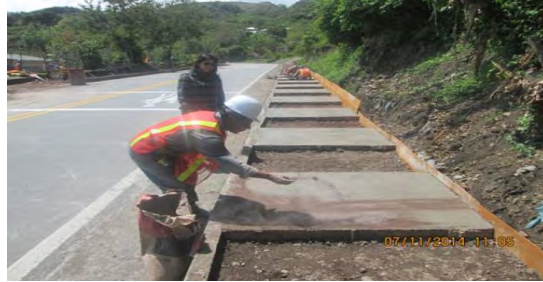
RUTA: 2501A PASTO-BUESACO-HIGUERONES
07 DE NOVIEMBRE DE 2014 MINERAL PARA
LOGRAR COLOR TERRACOTA SOBRE
SUPERFICIE DE ANDÉN M-D C.E PAJAJJOY

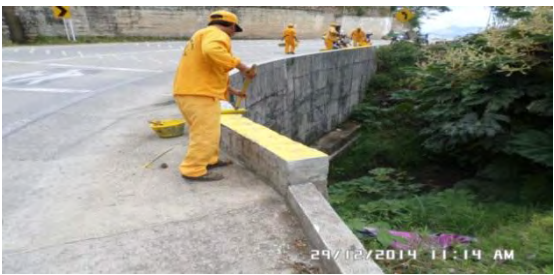
PINTURA DE OBRAS DE CONCRETO VIA 2501A
CON MANO DE OBRA DE COOPERATIVA
SUCRE

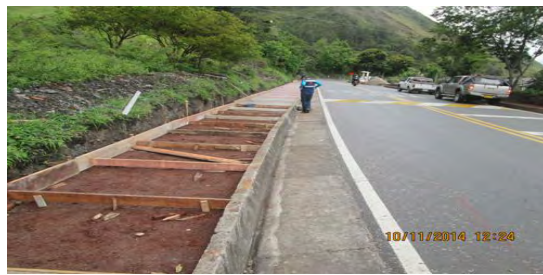
RUTA: 2501A PASTO-BUESACO-HIGUERONES
10 DE NOVIEMBRE DE 2014 FORMAleta PARA
FUNDICIÓN DE ULTIMOS METROS LINEALES
DE ANDÉN M-D C.E PAJAJJOY
