**ASISTENCIA TÉCNICA Y ADMINISTRATIVA A LA INTERVENTORÍA DE LA
CONSTRUCCIÓN DE SEIS AULAS, COMEDOR ESCOLAR Y BATERÍA
SANITARIA DE LA INSTITUCIÓN EDUCATIVA TANGAREAL SEDE PUEBLO
NUEVO KM 41, MUNICIPIO DE TUMACO**

**UNIVERSIDAD DE NARIÑO
FACULTAD DE INGENIERÍA
PROGRAMA DE INGENIERÍA CIVIL
SAN JUAN DE PASTO
2017**

**Trabajo de grado presentado como requisito parcial para optar al título de
Ingeniero Civil**

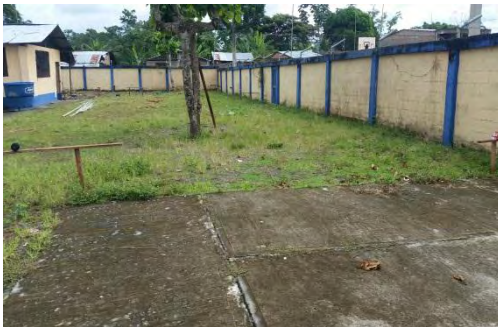
1.2.1 Localización y replanteo. Se realizó la localización y replanteo a cinta y con el método 3, 4 y 5 (Teorema de Pitágoras) en el área deportiva (cancha múltiples), se localizó los ejes de cimentación en la superficie y se construyó el estacado y colocación de caballetes en madera a una distancia no menor a 1.00 metros de los bordes exteriores de las excavaciones a ejecutarse. (Ver foto 1-2)

Foto 1. Estado inicial.

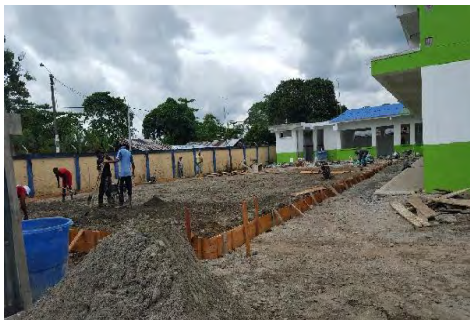
Este relleno compactado se adicionó en capas de 0,10 m, luego se realizó la compactación mecánica utilizando placa vibratoria (rana), esta actividad fue supervisada por la interventoría a través del auxiliar de interventoría y el ingeniero residente de la construcción. (Ver foto 8-9).

Foto 8. Base granular.

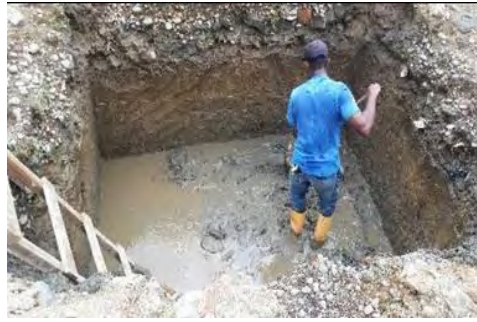
1.3.1 Concreto simple para solados $e=0,10$ m . Se verificó la profundidad de las excavaciones y el área de las zapatas por parte de la interventoría, luego de haber hecho todas las excavaciones, se procedió a la preparación del solado en concreto simple, con un espesor de 10 cm para cada zapata, para una mayor protección del hierro con el suelo. (Ver foto 12).

Foto 12. Solado.

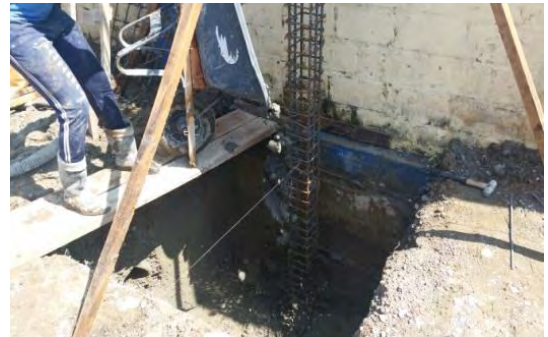
Foto 14. Vaciado del concreto.

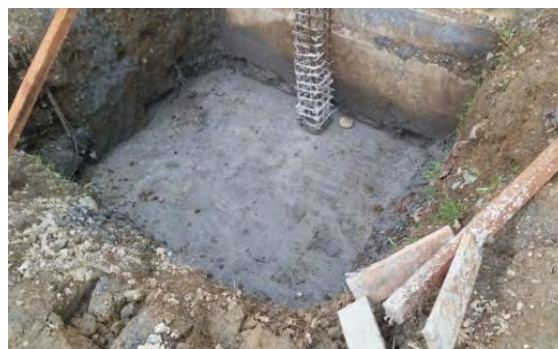
Foto 15. Zapata fundida.

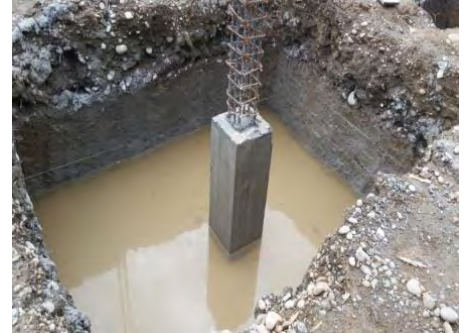
Foto 17. Pedestal fundido.

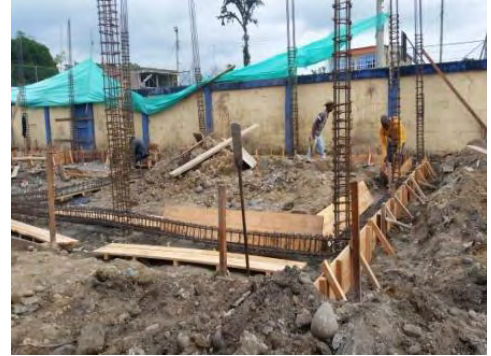
Foto 19. Formaleta en madera

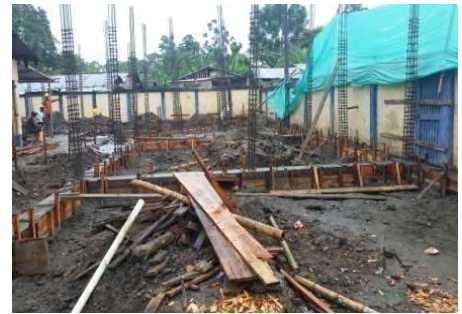
Foto 21. Vigas fundidas.

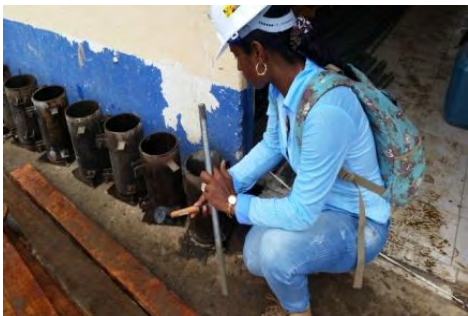
El concreto fue vaciado en tres capas de igual volumen aproximado, la capa se compactó con la varilla mencionada anteriormente, con 25 golpes, estos golpes se distribuyeron en toda el área del cilindro, si al retirar la varilla quedaban huecos en la mezcla, se eliminaron golpeando suavemente en las paredes del molde con un martillo de caucho, luego de la compactación el concreto fue enrazado con la varilla o palustre. (Ver foto 22 y 23)

Foto 22. Toma de cilindros para ensayo de resistencia.

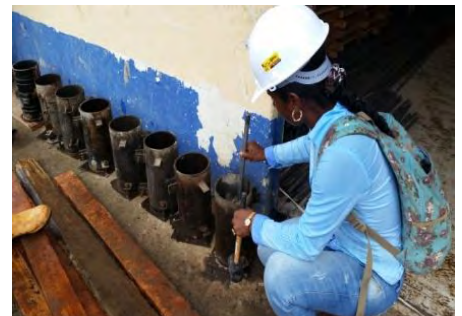
Foto 23. Apisonamientos con varilla lisa

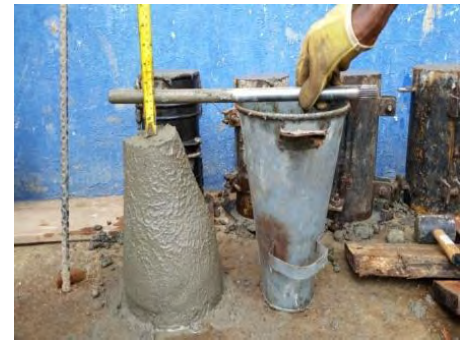
El Slump Test, sirve para conocer la consistencia del concreto, es decir, su capacidad para adaptarse con facilidad al encofrado que lo va a contener con un mínimo de vacíos. Al preparar una mezcla, la consistencia básicamente se modifica por la variación del contenido de humedad de la misma. Si se obtiene menos de lo esperado durante la prueba, es muy probable que al desencofrar se tenga a la vista un concreto con muchos vacíos; por el contrario, si se obtiene más de lo esperado es muy probable que la mezcla pase de largo a través de la armadura con mucha velocidad, se disgregue y el elemento vaciado no presente

una mezcla homogénea en todo su volumen. Cabe destacar que el comportamiento del concreto está sujeto a variaciones de todo tipo por efecto de sus componentes, el clima, el modo de vaciado, etc. (Ver foto 25)

Foto 25. Ensayo para medición del Asentamiento

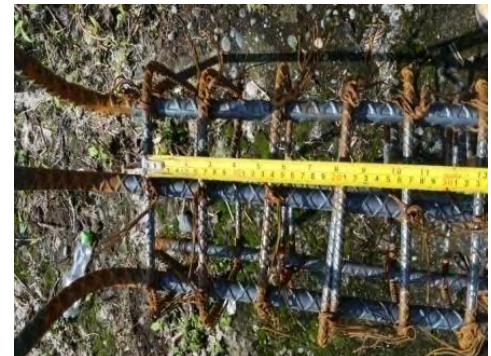
Foto 27. Revisión distancias de flejes.

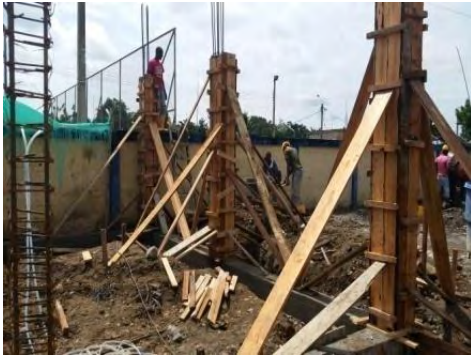
Foto 28. Formaleta en madera.

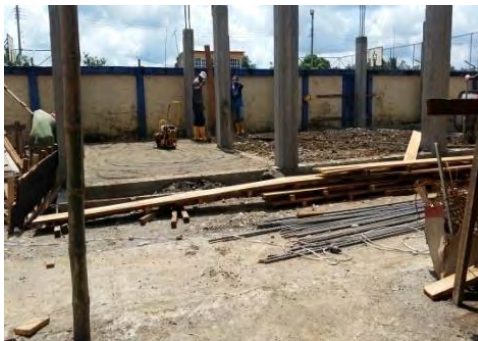
Foto 30. Columnas fundidas

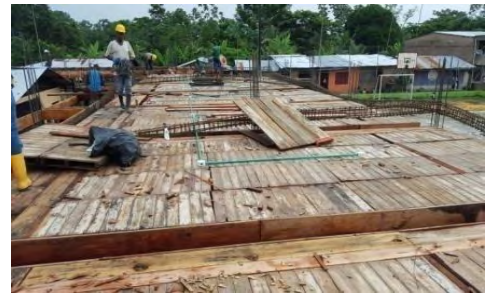
Foto 35: formaleta de madera.

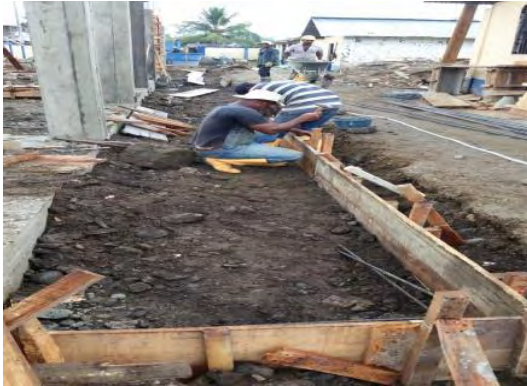
Foto 37: Formaleta en madera sardinel.

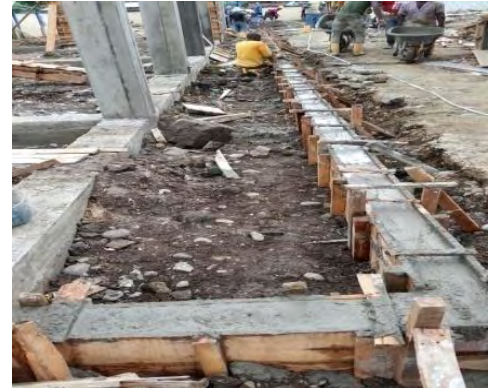
Foto 38: Sardinel fundido.

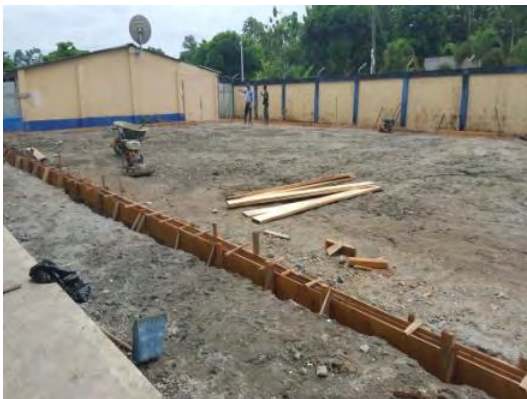
Foto 39: Sardinel cancha de microfútbol.

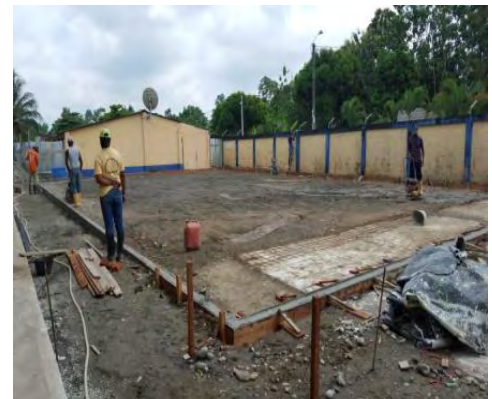
Foto 40: sardinel fundido cancha de Microfútbol.

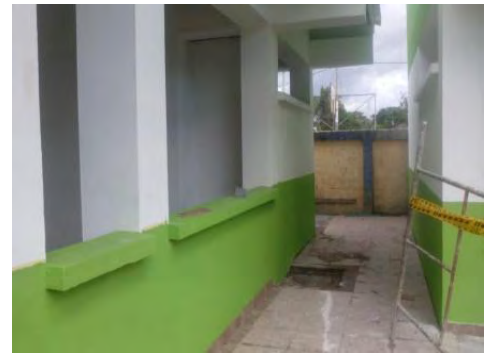
Foto 43: Alfajías ubicada en el comedor

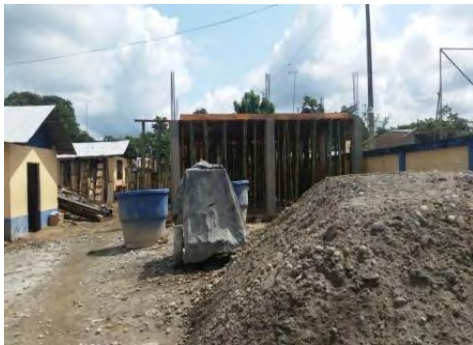
Foto 45: Formaleta en madera.

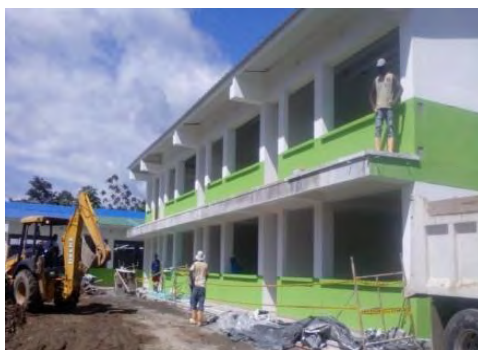
Foto 122. Pintura fachada.

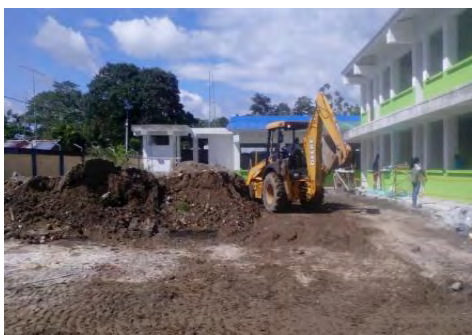
1.15.1 Construcción plazoleta para escenario deportivo. Una vez que se realizó el desalojo del material sobrante y la capa vegetal del sitio, se procedió a la instalación de la formaleta en madera y el acero de refuerzo de la viga sardinel, se realiza el relleno con Subbase granular compactada, se instala la malla electrosoldada. La fundición se realiza por paños hasta fundir completamente el área de la losa para el escenario deportivo. (Ver foto 123-128).

Foto 123. Desalojo de material sobrante.

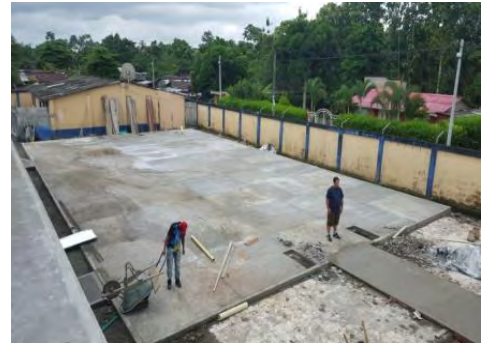
Foto 128. Losa fundida.
